OŚRODEK DOKUMENTACJI
ZABYTEKÓW W WARSZAWIE
Karta Ewidencyjna Zabytków
Architektury i Budownictwa

Nr 4566
WIELKOPOLSKIE

CHLEWNIA (19)

KWILCZ

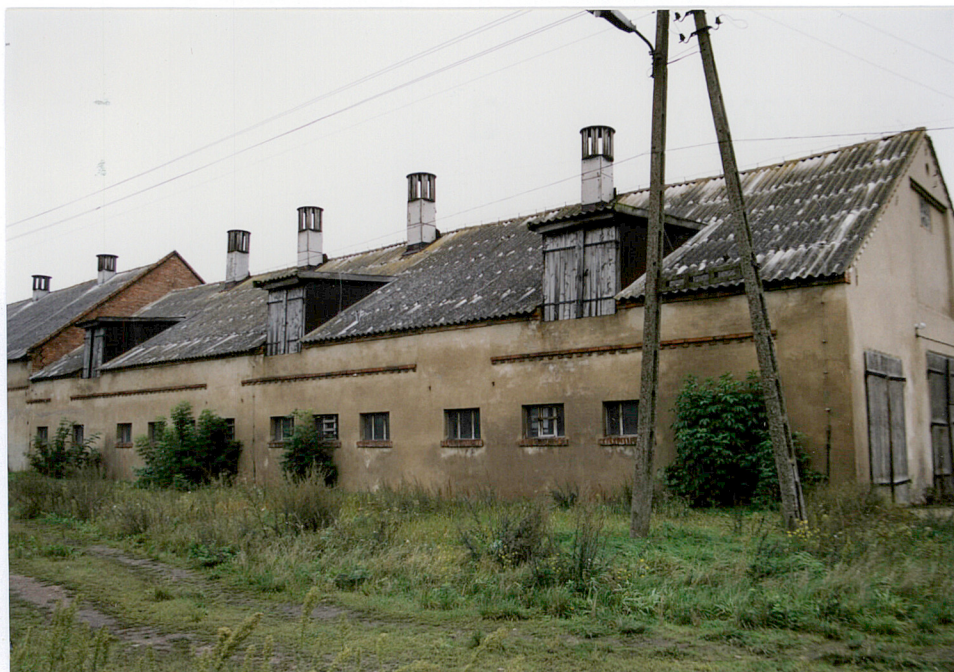
2

1. Elewacja frontowa południowa.
2. j.w.
3. Elewacja szczytowa wsch. i północna.
4. Elewacja północna
5. Elewacja szczytowa wschodnia.
6. Datownik w szczycie.
7. Fragment elewacji południowej.
8. Wnętrze chlewni.
9. j.w.
10. j.w.

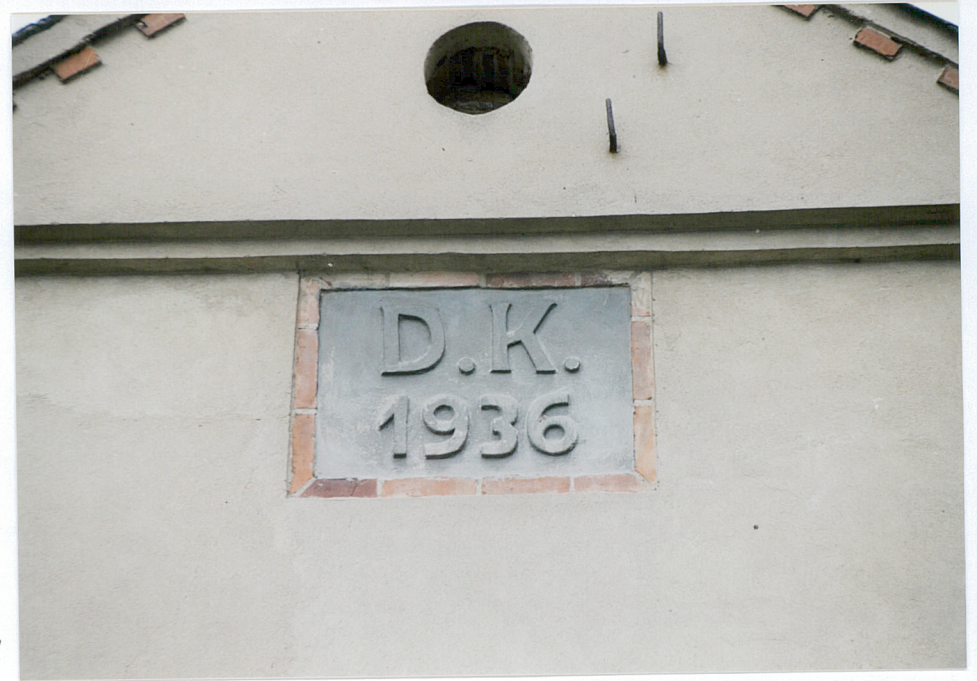
6

Budynek chlewni wzniesiony został około 1936r. przez ostatniego przedwojennego właściciela Kwilcza i ostatniego ordynata dóbr kwileckich Dobiesława Kwileckiego. Data „1936” widnieje w szczycie wsch. budynku. Obiekt zbudowany został na miejscu wcześniejszego obiektu widocznego na mapie z k.XIXw.

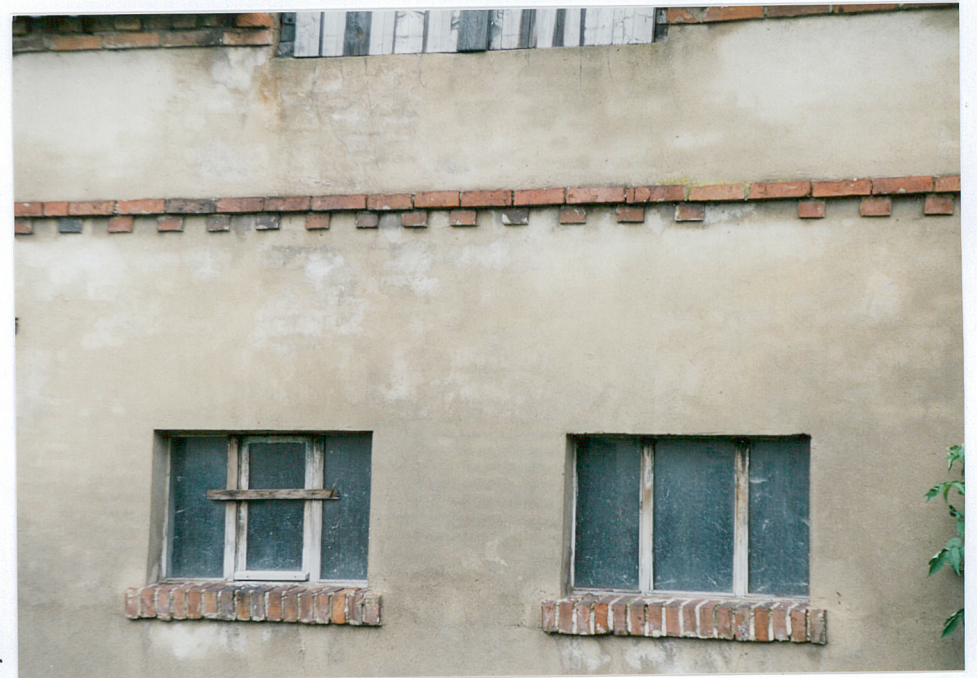
7

Tynkowane z ceglany detalem, przekształcone podczas modernizacji budynku w 1987r. Elewacja frontowa 13-osiowa. Prawdopodobnie elewacje pierwotnie nie tynkowane ceglane. Okna w formie leżących prostokątów, pierwotnie o innym wykończeniu- być może zamknięte odcinkowo. Pod oknami ceglane podokienniki. Elewację dzieli fragmentarycznie zachowany ceglany gzyms kostkowy. W partii poddasza trzy wystawki z otworami wrzutowymi na magazynowe poddasze. Elewację wieńczy ceglany gzyms. Elewacja tylna północna z 3 otworami okiennymi całkowicie pozbawiona dekoracji architektonicznej gładko tynkowana. frontową. Elewację szczytowa wschodnia 3-osiowa z 3 otworami drzwiowymi w partii parteru. Nad środkowymi wrotami wgłębna płycina, w której górnej części wmurowana tablica z inicjałami i datą „D.K. 1936”. Wokół tablicy ramka z cegieł. Powyżej w szczycie niewielki okrągły otwór wentylacyjny. Boki szczytu zakończone gzymsem kostkowym.

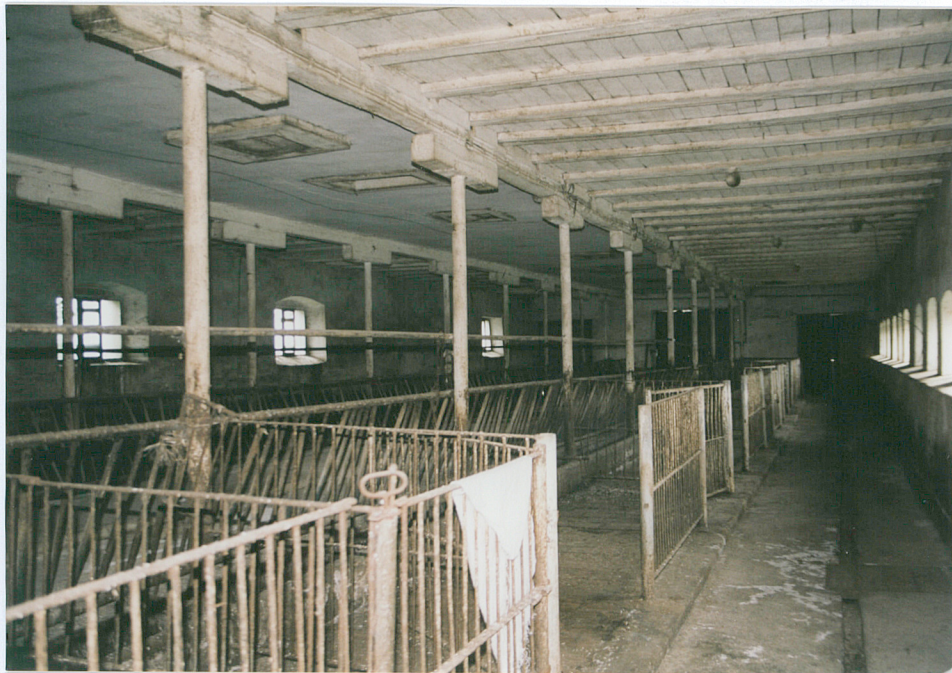
8

Jednoprzestrzenne, przebudowane podczas modernizacji w 1987r. połączone z sąsiednim budynkiem obory. Przez środek całego budynku przebiega nieco wywyższony ponad poziom posadzki ganek, po którego obu stronach stanowiska dla zwierząt.
