Nr 4644  
WIELKOPOLSKIE

1. Obiekt  
D Z W O N N I C A

2. Czas powstania  
2 poł. XIX w.

3. Miejscowość  
C I Ą Ż E Ń

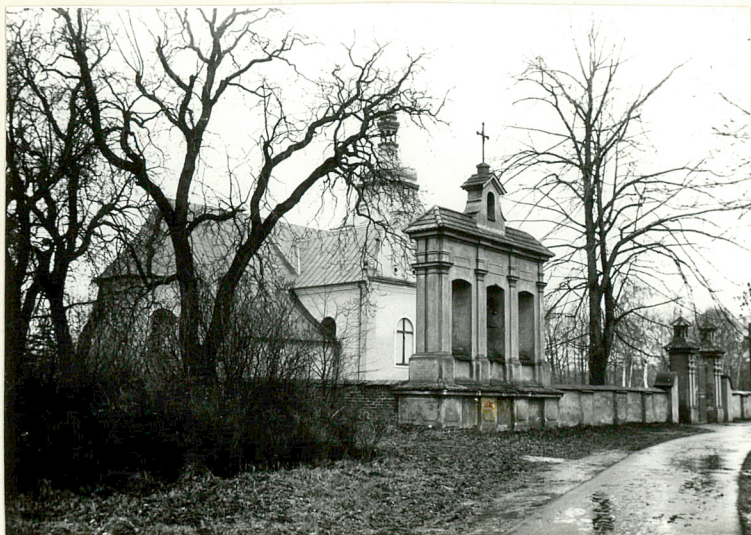
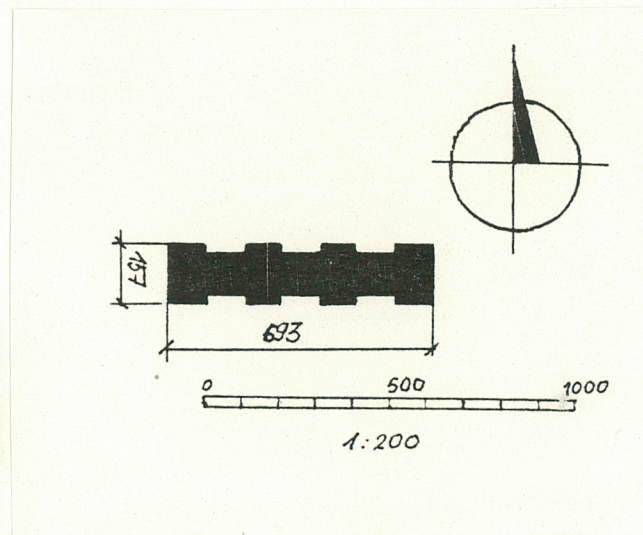
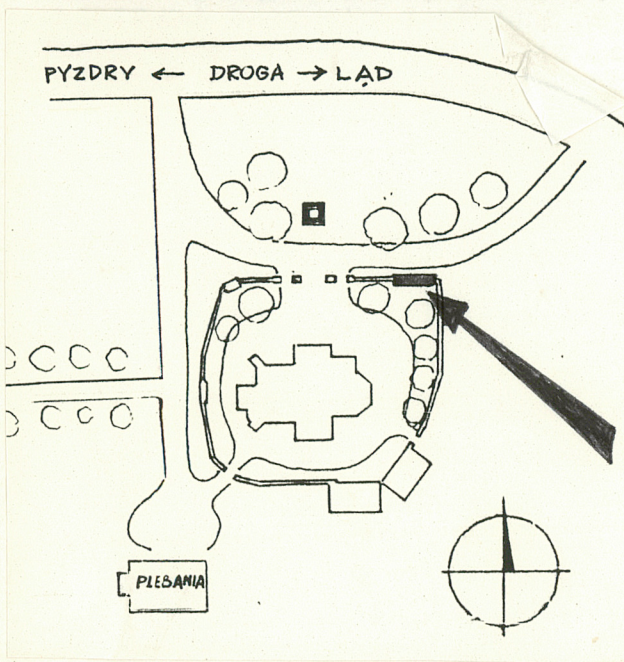
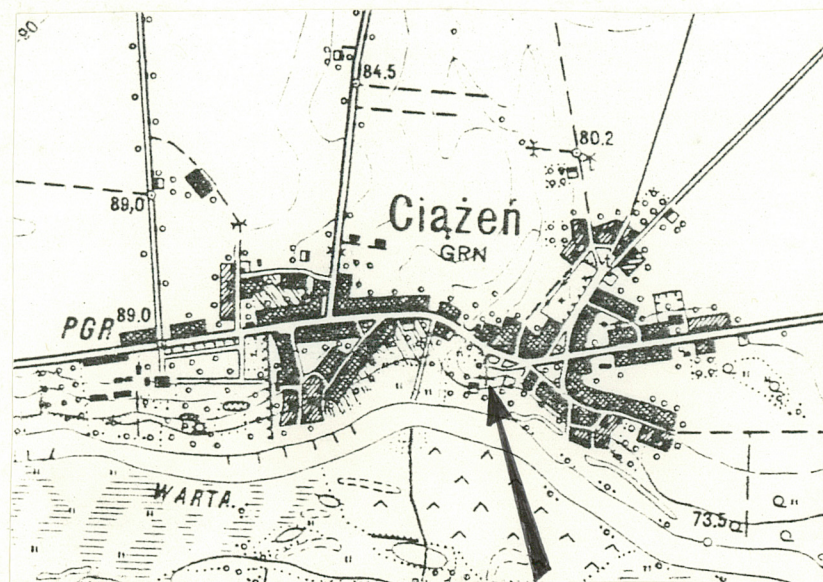
13. Opis (sytuacja, materiał i konstrukcja, rzut, bryła, elewacje, wnętrze, wyposażenie, instalacje)

Usytuowana w płn.wsch.narożniku placu przykościelnego, stanowi element składowy ogrodzenia.

Murowana z cegły, otynkowana, pokryta dachówką karpiówką.

Na planie wydłużonego prostokąta z płytkimi, prostokątnymi wcięciami na osiach arkad.

Mur w formie trójosiowej arkady o łukach odcinkowych, wypełnionej do połowy wysokości murem, zwieńczonej czteropółciovym daszkiem z sygnaturką w naczółku.

Dzwonnica , w dolnej części przewiązana wydatnym gzymsem cokołowym z daszkiem.

Cofnięty w licu mur wypełniający arkadę zwieńczony dwuspadowym daszkiem.

Naczółek z półkolistym przepruciem na osi, ze spływami wolutowymi po bokach zwieńczony daszkiem dwuspadowym z krzyżem na kostce.

Na elewacje nałożona dekoracja porządku architektonicznego w formie pilastrów osadzonych na prostokątnych cokołach: pojedynczych na osi filarów arkady, podwójnych na ścianach bocznych dzwonnicy.

Pilastry dźwigają fragment belkowań przewiązanych w połowie z gzymsem koronującym. Cokoł dzwonnicy ozdobiony płycinami o ściętych narożach/na osiach ścian/.

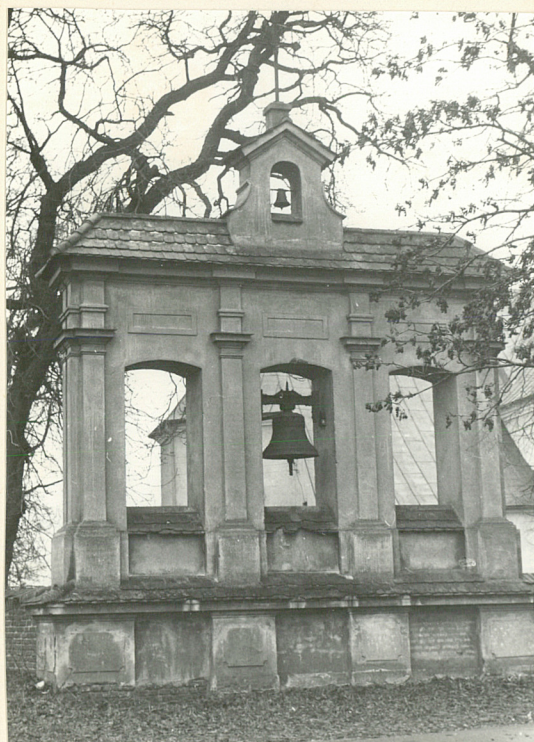
1. Dzwonnica - widok od strony pn.
2. Dzwonnica - widok od strony pld.
3. Dzwonnica - widok od strony pld.zach
4. Dzwonnica - widok na mur z dzwonnica  
od str.pld.
