KOŚCIÓŁ PAR. P.W. NAWIEDZENIA N,P,M.

LUBOSZ

13. Opis (sytuacja, materiał i konstrukcja, rzut, bryła, elewacje, dach, wnętrze, wyposażenie, instalacje)

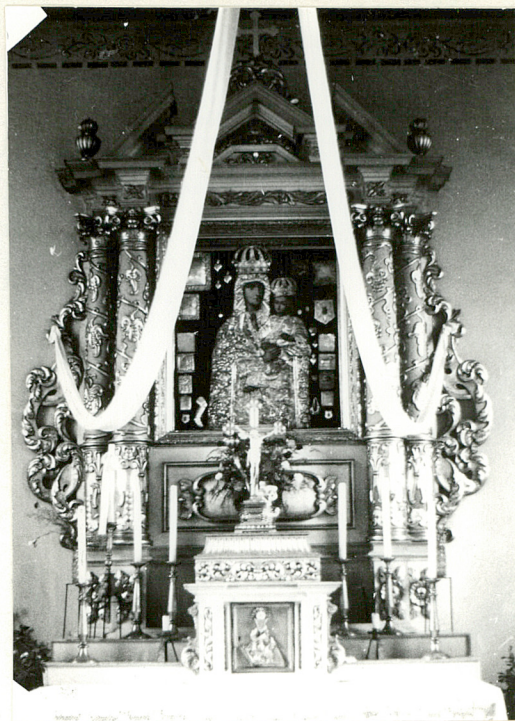
12.

główny barokowy (3 ćw. XVII) ze współczesnym mu obrazem MB z Dzieciątkiem, w posrebrzanej sukience (1 poł. XVIII). Dwa analogiczne ołtarze boczne, eklektyczne o cechach neobarokowych (zapewne XIX/XX). Ambona barokowa (koniec XVIII). Chrzcielnica drewniana o cechach późnorenesansowych (3 ćw. XVII). Dwa krucyfiksy: barokowy (2 poł. XVIII) i barokowo - ludowy (XVIII). W kościele założono instalację elektryczną.

- fot. 1 - fasada wsch.
- fot. 2 - widok od pd.-wsch.
- fot. 3 - widok od zach.
- fot. 4 - okno krypty w elewacji pd.
- fot. 5 - wieża, widok od pd.-zach.
- fot. 6 - okno w elewacji pd.
- fot. 7 - wrota w elewacji wsch.
- fot. 8 - drzwi w elewacji wsch.
- fot. 9 - klamka w drzwiach
- fot. 10 - wnętrze widok ogólny
- fot. 11 - wnętrze, widok na chór muzyczny
- fot. 12 - ołtarz gł.
- fot. 13 - kurcyfiks w nawie
- fot. 14 - kurcyfiks w kruchcie
- fot. 15 - plebania
