1. Obiekt

OFICyna w zespole folwarcznym

3. Miejscowość

LUBOSZ

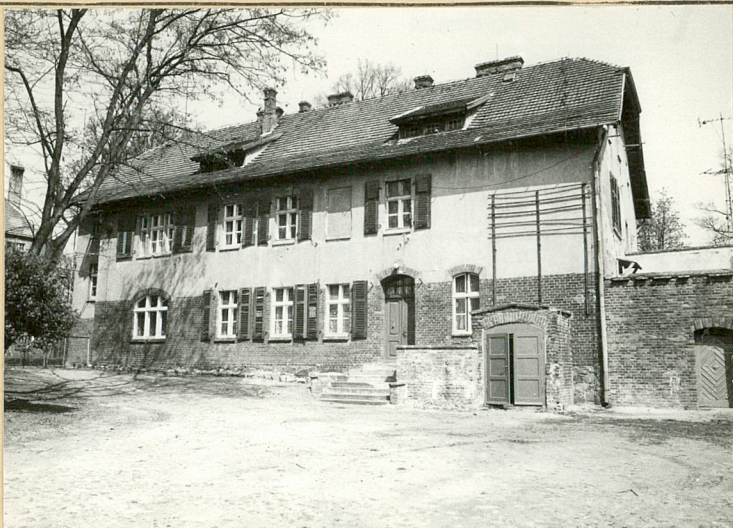
fot. 1 - elewacja zach.

Elewacje częściowo otynkowane, niesymetryczne, osłonięte wydatnymi okapami; pozbawione detali architektonicznych. Podłużne: zach. 7-osiowa, wsch. 6-osiowa; boczne: pn. 2-osiowa, z szachulcowym szczytem; przy pd. obszerna dobudówka.

- ogólny stan zachowania: bardzo dobry;
- uszkodzone tynki zewnętrzne w elewacji pd.;
- stan zachowania pozostałych elementów: Bardzo dobry;

- naprawa tynków elewacji pd.

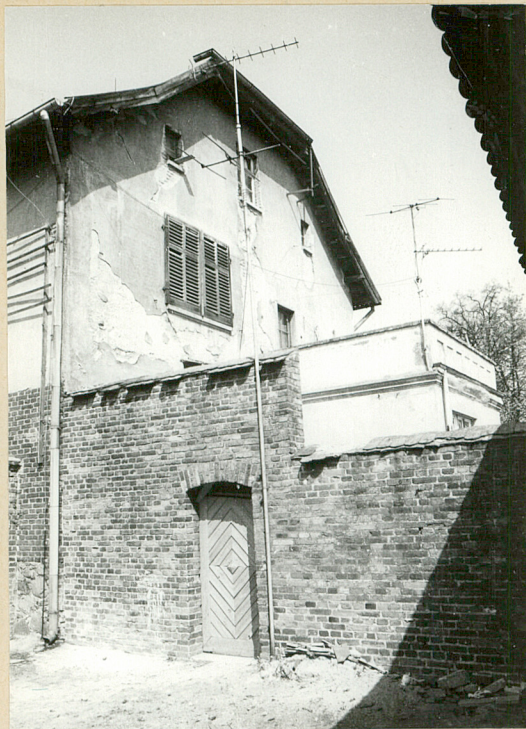
- fot. 1 - elewacja zach.  
 fot. 2 - elewacja wsch,  
 fot. 3 - elewacja pd.  
 fot. 4 - elewacja pn.  
 fot. 5 - drzwi zewnętrzne w  
 elewacji zach.  
 fot. 6 - wejście do piwnicy  
 fot. 7 - okno parteru  
 fot. 8 - okna piętra
