1. Obiekt zabytkowy

DOM ul. Popieczna nr. 52

KÓRNIK

31. Szkic sytuacyjny, plan schematyczny, uwagi opisowe, fotografia

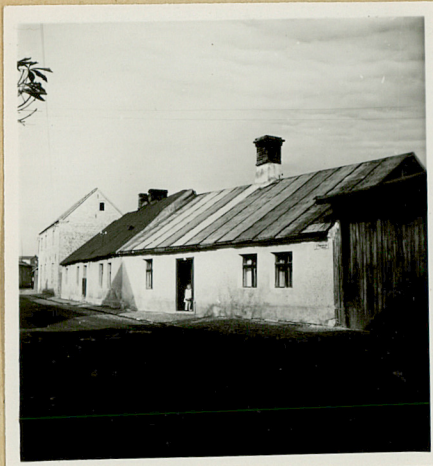
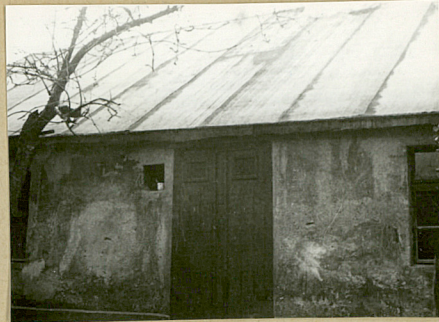
FOT. E. KRYGIER

Restauracja kaleniosa. ^{zopemne} Kuch. strukturalnej wzniesionej
gliny, gęsto otynkowanej. Parterowy. Prostokątny.
Dostawiony z jednej na przeciwieństwo, do białej po
dnie i boku. Stropów belkowane. Komin parterowy
(w miejscu połączenia w ścianie sklepienie kolebkowe).
Dach dwuspadowy, obniżony do 1945 r. o 0,5 m.
