1. Obiekt zabytkowy

Dom ul. Popreczna 45

Kórnik

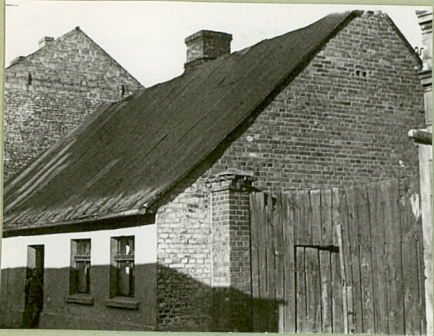
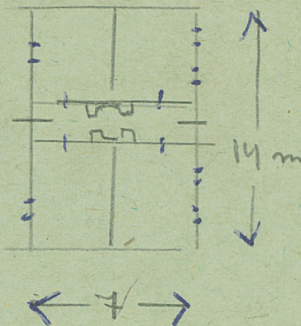
31. Szkic sytuacyjny, plan schematyczny, uwagi opisowe, fotografia

Ustawiony kaleniewo, konstruk. drewn.
 szkielet. węgierm. gładz. ugniewionym od
 rewu. na cegły ok. 1925+. Parawanowy, prostokątny
 dwukondytor. Na osi dachowej ułożony łuski
 i po jej bokach 2 sienie. Obecnie sienie
 na przesłach z 2 parami i ok po bokach
 szopy belkowe. Dach z jednokierunk.
 ułożeniem dachpawowy.
