**OŚRODEK DOKUMENTACJI
ZABYTEKÓW W WARSZAWIE**
KARTA EWIDENCYJNA ZABYTEKÓW
ARCHITEKTURY I BUDOWNICTWA

PRALNIA „5”

1902-1910 r.

LESZNO

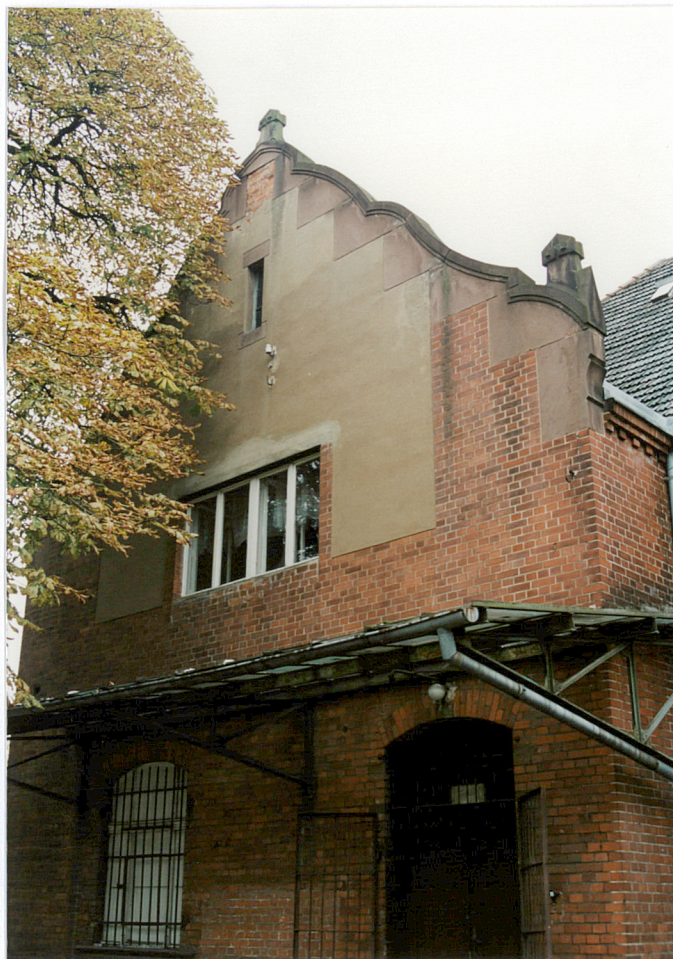
3

ELEWACJA FRONTOWA wschodnia – 5-osiowa z 2-osiowym ryzalitem od strony południowej, mieszczącym drzwi główne poprzedzone rampą ze schodami. Ryzalit zwieńczony szczytem z centralnie osadzonymi oknami (obecnie wymienionymi na zespolone) ujętymi w prostokątną tynkowaną płycinę w zwieńczeniu z fryzem schodkowym. Szczyt wzdłuż krawędzi obwiedziony łukiem falistym, po bokach i na linii kalenicy flankowany jest małymi sterczynami które wieńczy szeroka, profilowana opaska. Po północnej stronie ryzalitu lico elewacji z symetrycznie rozmieszczonymi otworami okiennymi (w partii poddasza pośrodku wtórne okno wstawione w miejsce dwóch dawnych otworów). Ściana elewacji prosta, bez dekoracji, w zwieńczeniu z profilowanym gzymsem koronującym zdobionym od dołu fryzem kostkowym.

1. Pralnia „5” – Elewacja frontowa od strony wschodniej
2. j.w. – elewacja wschodnia
3. j.w. – szczyt w elewacji wschodniej
4. j.w. – fragment elewacji północnej w kierunku zachodnim
5. j.w. – elewacja północna w kierunku wschodnim
6. j.w. – elewacja północna od strony ulicy Raławickiej
7. j.w. – elewacja południowa
8. j.w. – elewacja południowa
9. j.w. – okno w II kondygnacji
10. j.w. – wystawka w dachu
11. j.w. – partia szczytowa od strony południowej
12. j.w. – piwnica
13. j.w. – drzwi wewnętrzne
14. j.w. – klatka schodowa
15. j.w. – więźba dachowa
16. j.w. – więźba dachowa

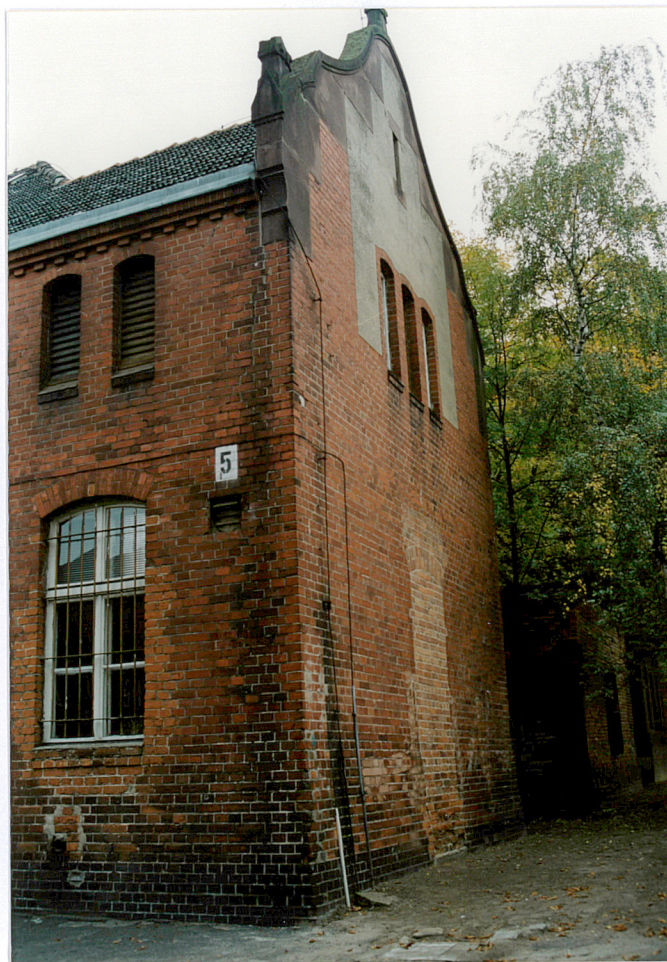
4

ELEWACJA PÓŁNOCNA – niesymetryczna, z wydatnym ryzalitem od strony wschodniej; ryzalit zwieńczony falistym szczytem z centralnie usytuowaną tynkową płyciną w której trzy wąskie otwory okienne w ceglanych opaskach a ponad nimi szczelinowe okienko w obramieniu z piaskowca, z zamurowanym otworem drzwiowym w partii parteru. Po zachodniej stronie ryzalitu lico elewacji z dwoma osiami, na osiach szerokie otwory okienne, a ponad nimi po dwa wąskie otwory okienne. Elewacja zwieńczona gzymsem podokapowym.

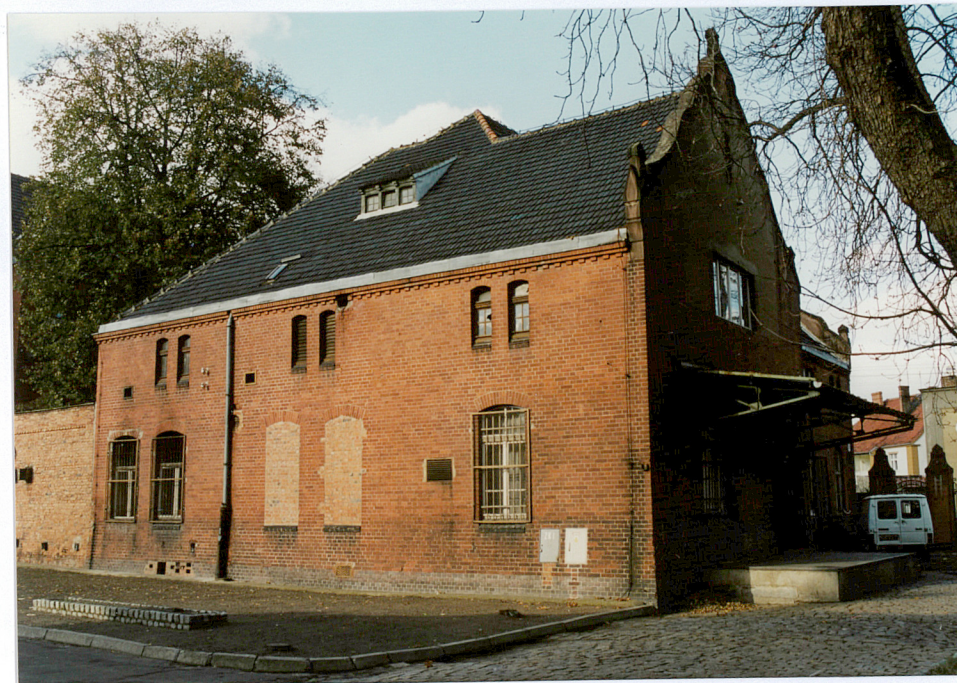
7

ELEWACJA POŁUDNIOWA – z otworami okiennymi rozmieszczonymi w nieregularnych odstępach – na kondygnacji parteru pośrodku widoczne ślady dwóch zamurowanych okien, na kondygnacji piętra mniejsze otwory okienne zgrupowane po dwa; elewacja zwieńczona gzymsem podokapowym; od strony zachodniej przedłużona o boczną ścianę wtórnej dobudówki.

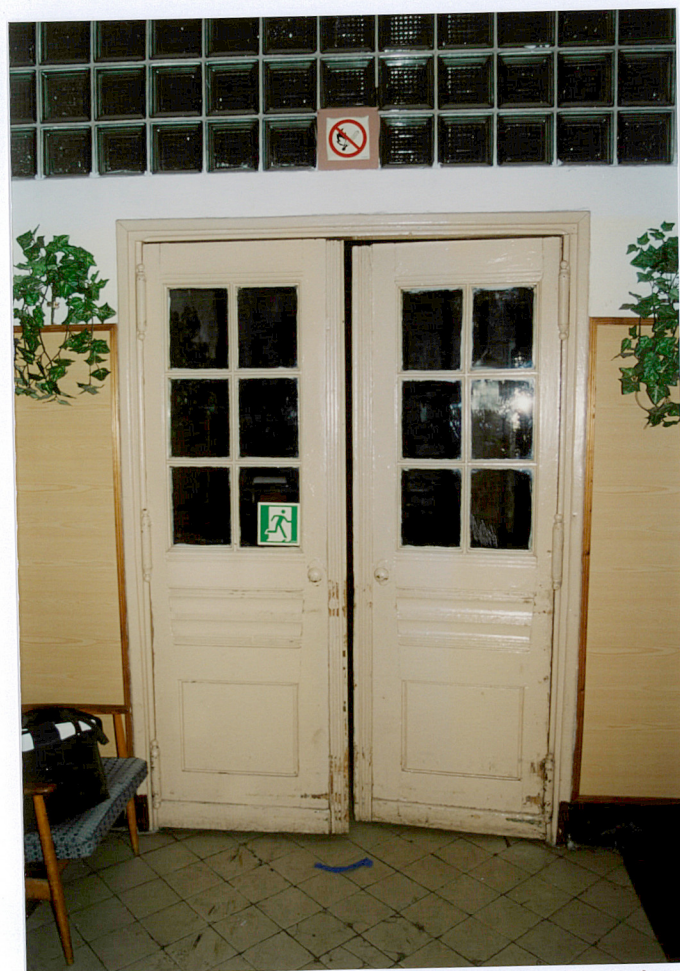
13

Drzwi wewnętrzne – prowadzące do sieni dwuskrzydłowe, ramowo – płycinowe o górnych płycinach w całości przeszklonych i dzielonych szczeblinami krzyżowymi, pozostałe drzwi drewniane, jednoskrzydłowe, ramowo-płycinowe, pełne, prostopadłościenne.

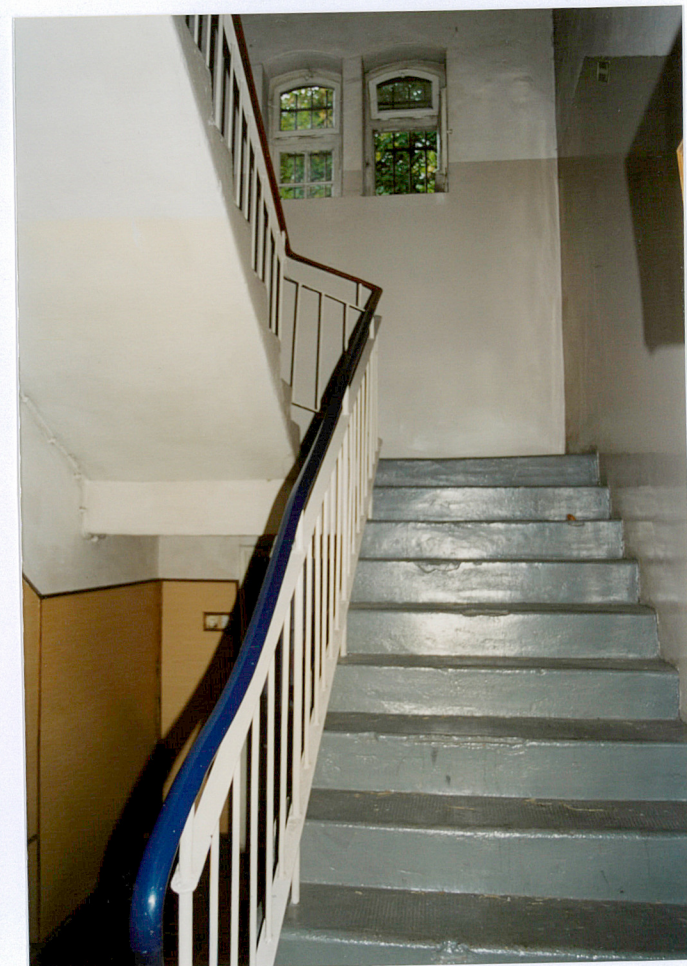
14

Schody wewnętrzne – do piwnicy granitowe, jednobiegowe, z parteru piętro cementowe pokryte płytkami lastrico i pomalowane farbą olejną, 2 –biegowe powrotne, z metalową współczesną balustradą, na strych schody drewniane jednobiegowe, drabiniaste.

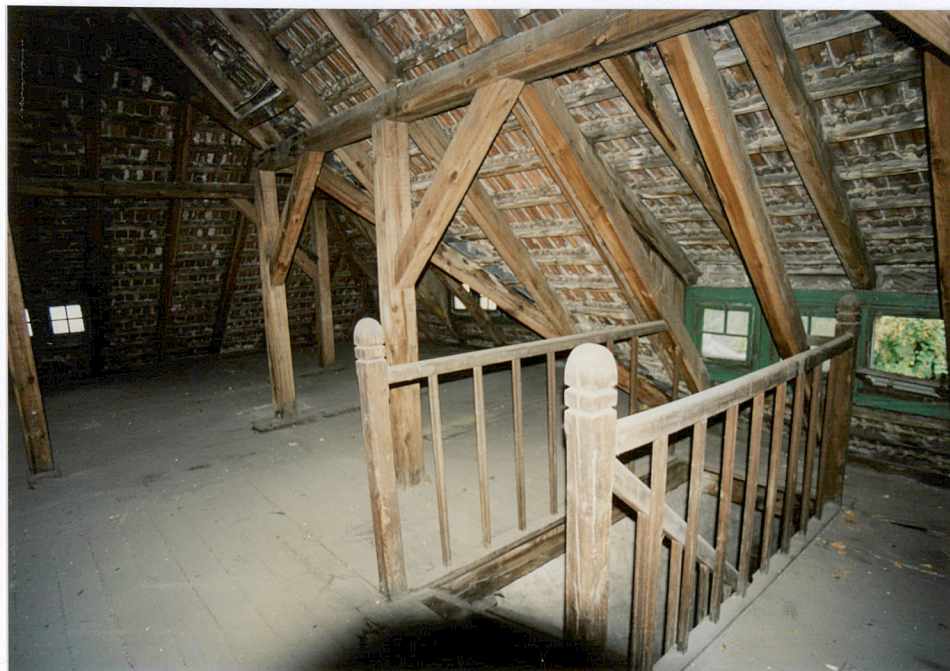
15

Wieżba dachowa - krokwiowo – płatwiowa ze ścianką kolankową, wsparta na ścianach stołcowych z mieczami, wzmocnionych częściowo zastrzałami i kleszczami.
