1. Obiekt

BLOK KOSZAROWY „6”

3. Miejscowość

LESZNO

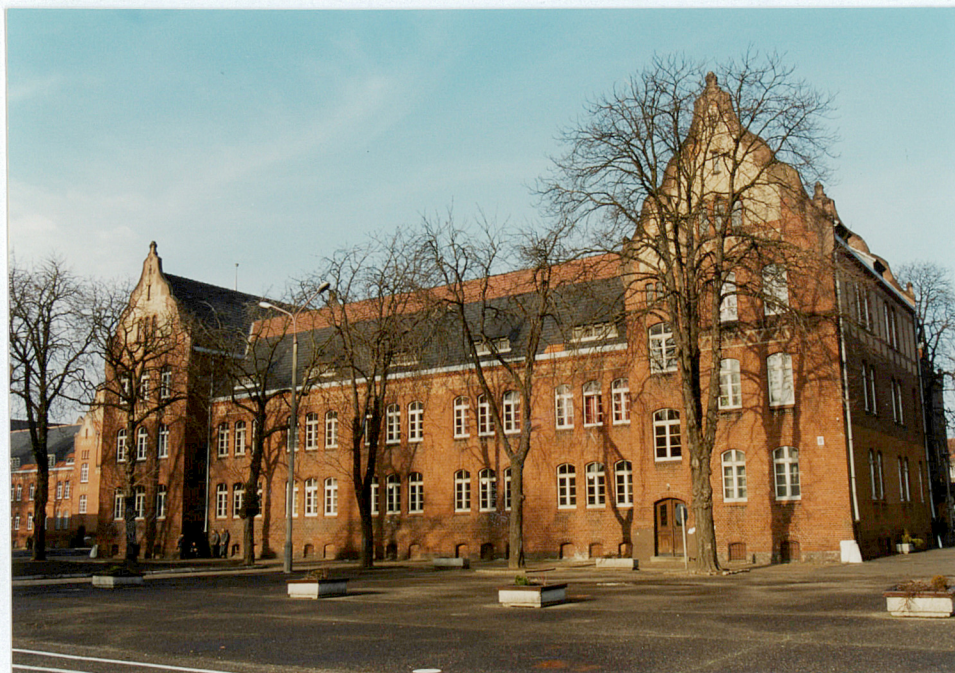
1

1. Elewacja frontowa od strony południowej
2. Fragment korpusu głównego w elewacji południowej
3. Skrzydło boczne w elewacji południowej
4. Elewacja północna
5. Ryzalit w elewacji północnej
6. Zwieńczenie ryzalitu w elewacji północnej
7. Okna w dolnej połaci dachowej ryzalitu
8. Aplikacje w skrzydle wschodnim
9. Skrzydło zachodnie w elewacji północnej
10. Elewacja wschodnia
11. Elewacja wschodnia
12. Okna w elewacji wschodniej
13. Elewacja zachodnia
14. Elewacja zachodnia
15. Drzwi główne w elewacji zachodniej
16. Piwnica
17. Korytarz w I kondygnacji
18. Wieżba dachowa
19. Wieżba dachowa
20. Wieżba dachowa
21. Okna w połaci dachowej elewacji północnej
