DOBRESŁÓ
ZESPÓŁ PALACOWY-FOLWARCZNY

Przełom
XIX i XX w.

ŁĄD

1. Miejscowość LĄD	2. Obiekt (nazwa jak w karcie) ZESPÓŁ PAŁACOWO-FOLWARCZNY	3. Zawartość wkładki (nazwa obiektu lub materiału uzupełniającego) OPIS
------------------------------	---	---

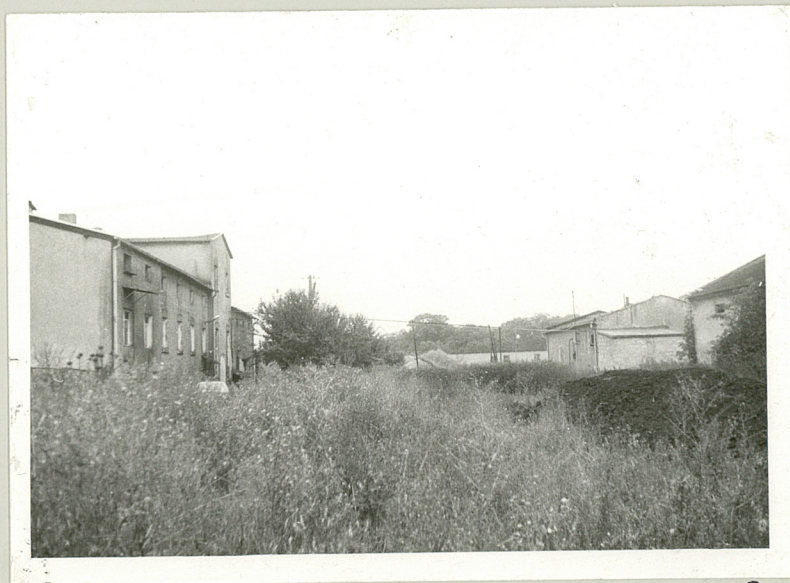
- 1 PAŁAC-I ELEW. PN. CZĘŚĆ ŚRODKOWA
- 2 PAŁAC ELEW. WSCH.
- 3 PAŁAC ELEW. ZACH.
- 4 PAŁAC ELEW. ZACH.
- 5 PARKAN PRZY WJEZDZIE NA TEREN PARKU
- 6 WIDOK W KIER. ZACH. Z GORZELNIA-8

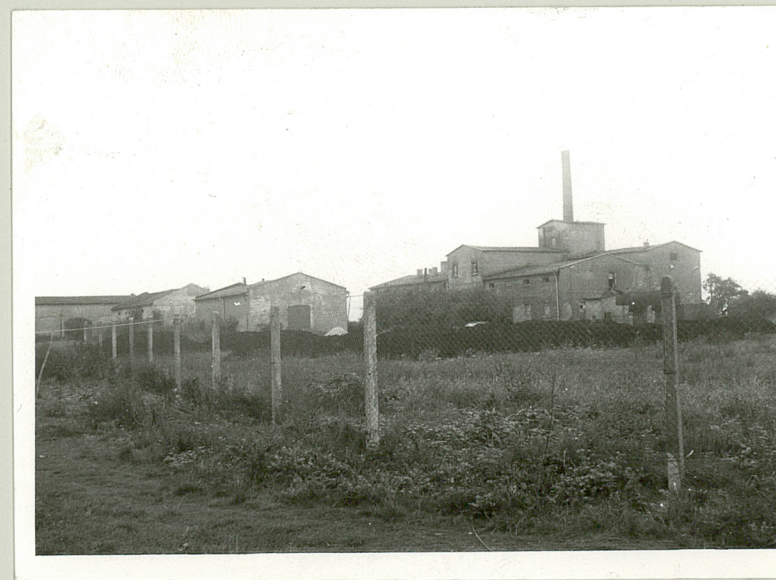
- 7 WIDOK W KIER. WSCH. Z GORZELNIA-8
- 8 WIDOK W KIER. PN-ZACH. Z GORZELNIA 8
- 9 GORZELNIA CZĘŚĆ ZACH.
- 10 WIDOK W KIER. PN-WSCH. Z GORZELNIA
- 11 SPICHLERZEM-12

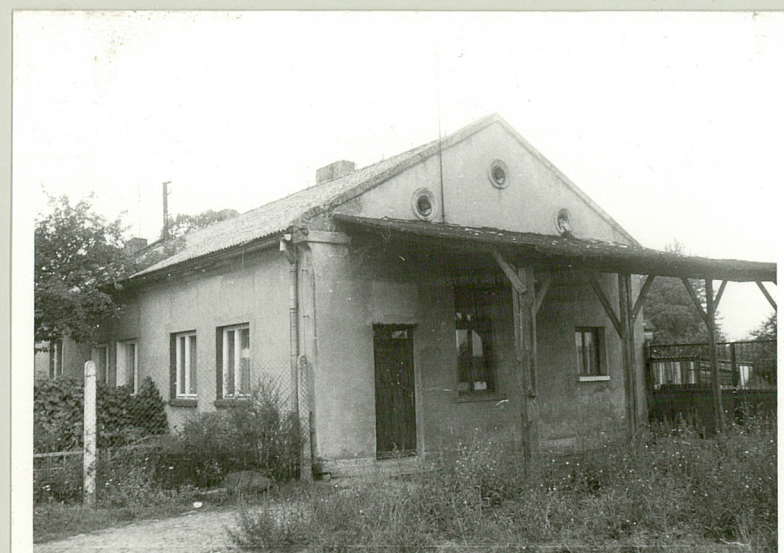
- 18 WIDOK W KIER. ZACH. Z SPICHLERZEM-12 MAG. SPIRYTUSU-13
- 19 STODOLA-15
- 20 DOM MIESZKALNY SZESCIORAK-20
- 21 DOM MIESZK. TROJAK-23
- 22 DOM MIESZK. SZESCIORAK-28

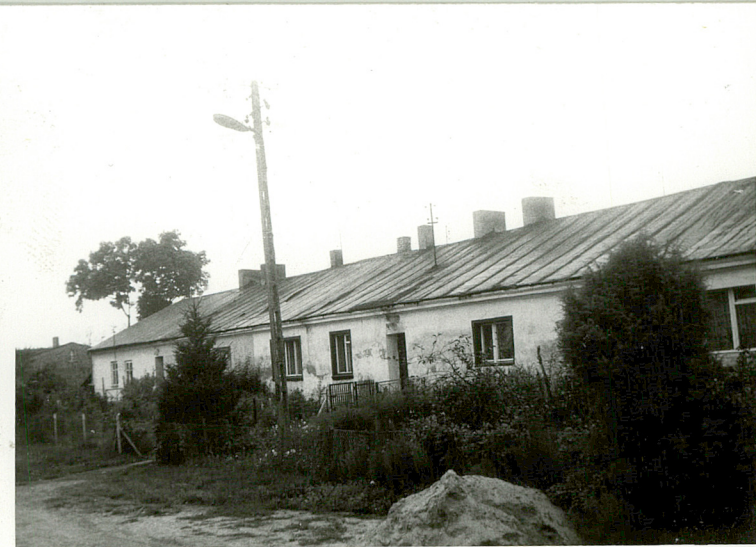
- 23 DOM MIESZKALNY SZESCIORAK-20 ELEW. PN
- 24 SZESCIORAK 25 ELEW. PD.
- 25 SZESCIORAK 26 ELEW. PN.
- 26 CZWORAK 27 ELEW. PN. I WSCH.

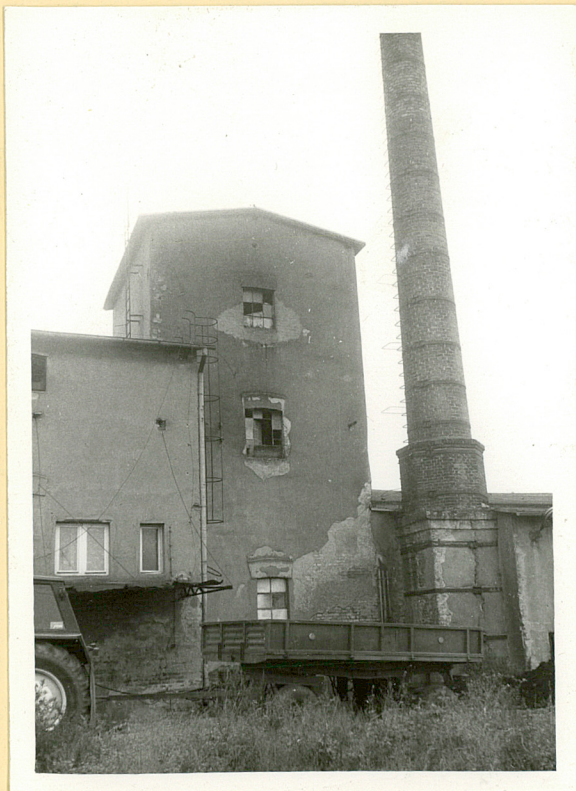
1

1. ELEW. PD CZĘŚĆ ŚRODKOWA Z KOMINEM
2. WIDOK W KIER. PN.-WSCH
3. ELEW. PN.
4. ELEW. PD CZĘŚĆ WSCH.
5. ELEW. ZACH.
6. WIDOK W KIER. PN.-ZACH.
7. ELEW. PN. CZĘŚĆ WSCH.
8. ZBIORNIK PO STRONIE WSCH.
9. ELEW. PD WIDOK W KIER. PN.-WSCH.

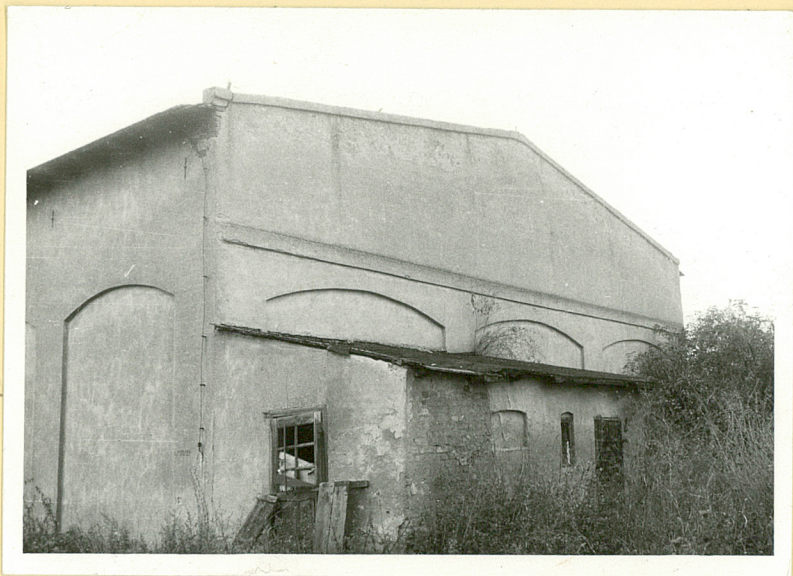
3

1. ELEW. PD.
2. ELEW. WSCH.
3. ELEW. PN.
4. ELEW. ZACH.

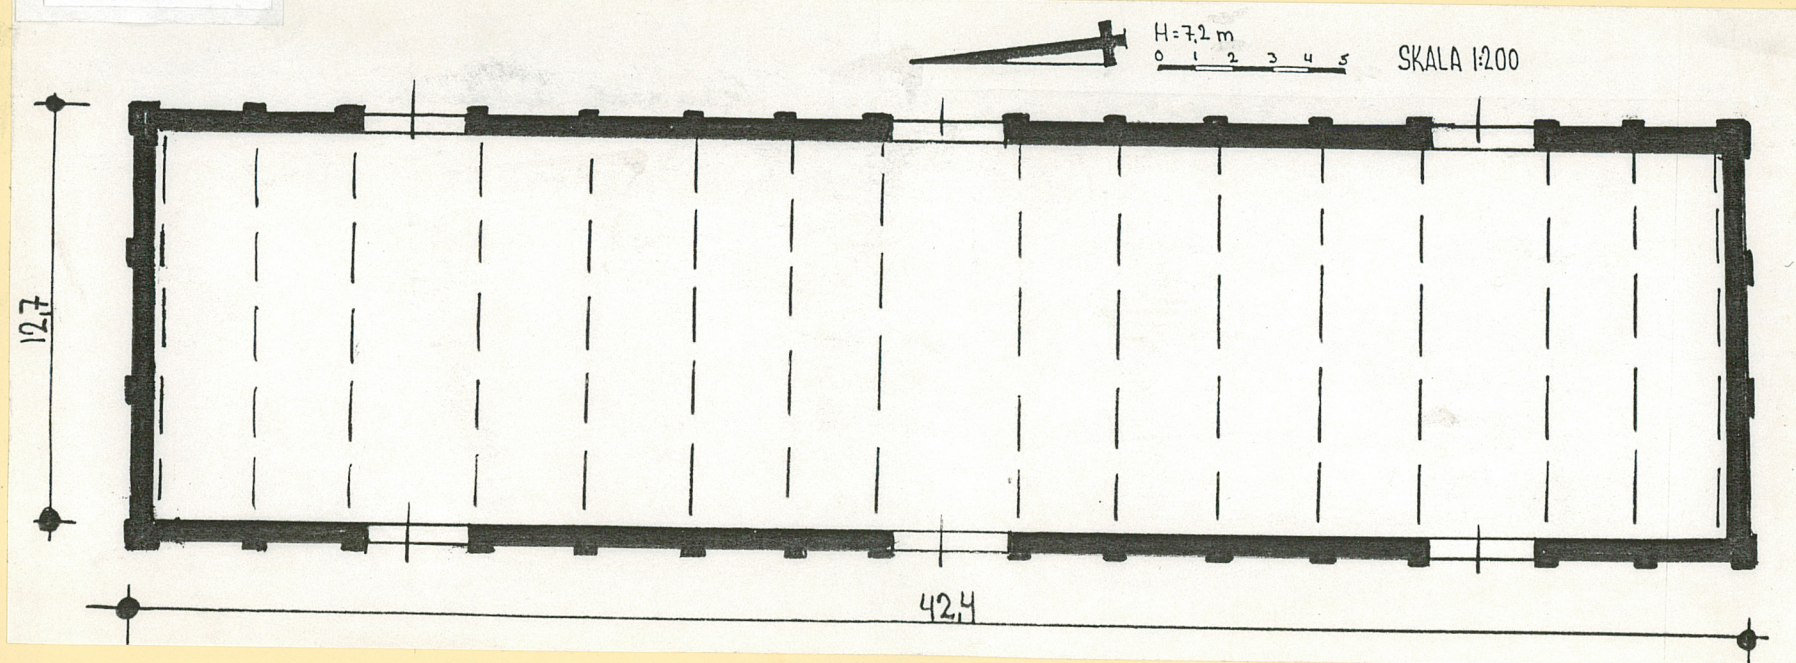
Rzut - prostokątny, wydłużony w kierunku północ - południe. Dwa przejazdy.
