1. Obiekt

PLEBANIA (2)

DROBNIN

Drobnin 35  
64-120 Krzemieniewo

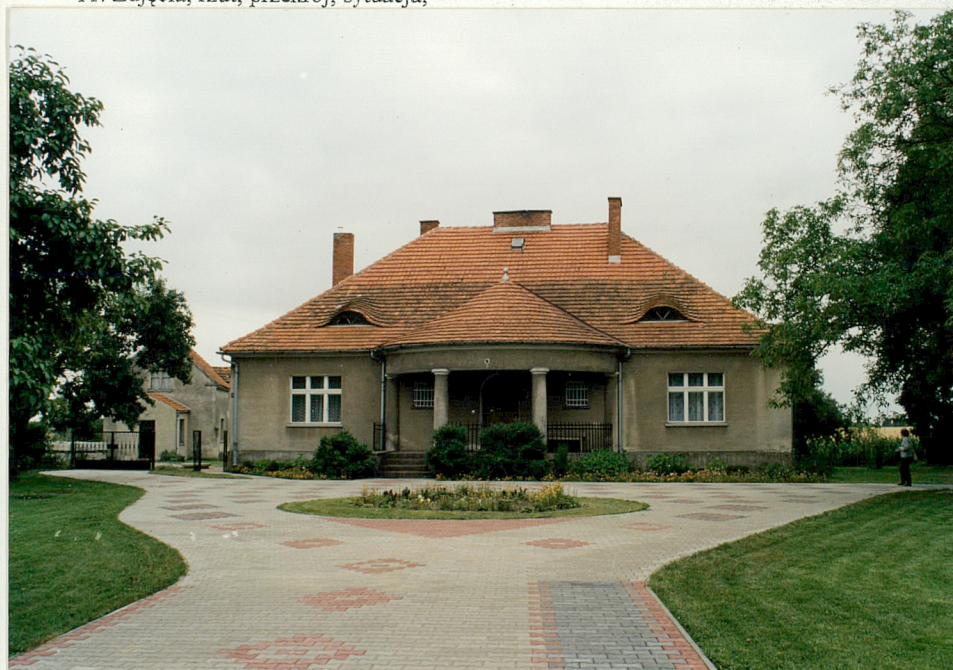
**Fasada:** pięcioosiowa, parterowa. Trzy środkowe osie stanowią małe dwa okna i umieszczony pośrodku otwór wejściowy zamknięty łukiem. Osie skrajne tworzą dwa duże otwory okienne. Osie wewnętrzne obejmują założony na rzucie półkola taras wsparty na dwóch półkolumnach i dwóch kolumnach toskańskich. Podtrzymują one odcinek uproszczonego belkowania pokrytego półstożkowym dachem zwieńczonym kulą. Po obu jego stronach w dachu korpusu założone są okienka powiekowe. Taras w przyziemiu ograniczony jest żeliwną kutą, balustradą i poprzedzony umieszczonymi z boku schodami.

| 1. Widok ogólny fasady | 7. Schody - fragment na poddaszu | 16. Budynek parafialny przy plebanii z garażem |

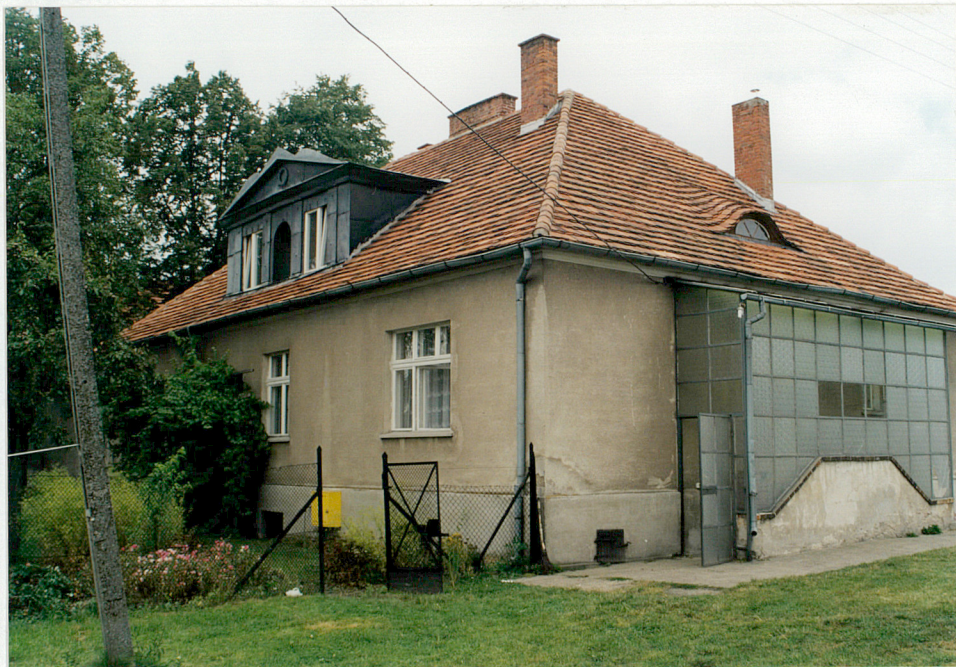
2

| 2. Widok ogólny plebanii od strony południowej | 8. Stolarka drzwiowa schodów | 17. Budynek gospodarczy |
| elewacja tylna i boczna | 9. Okno powiekowe w dachu | |

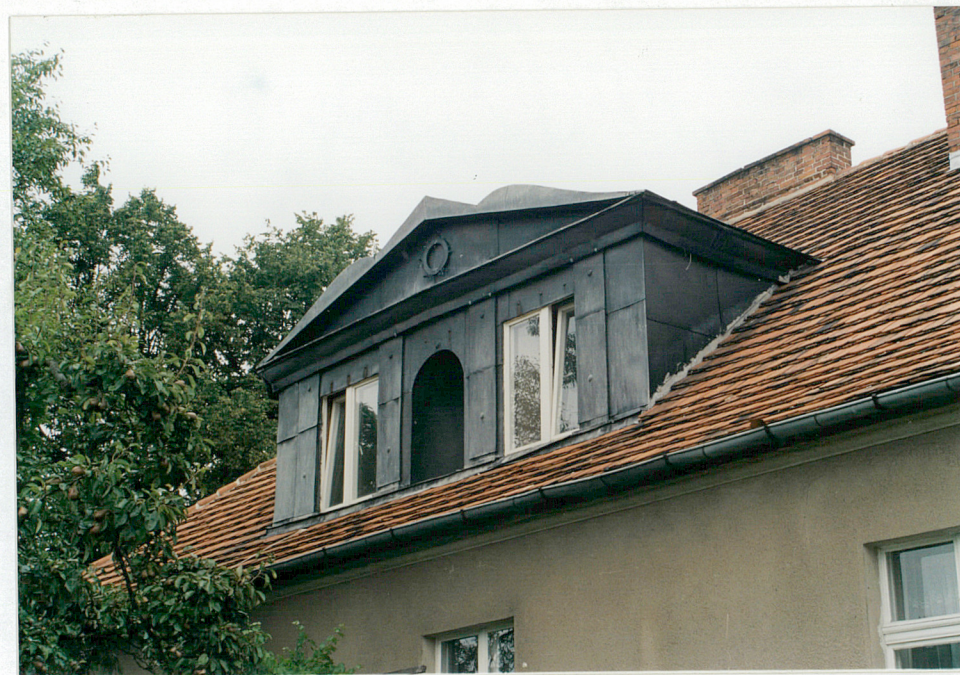
4

**Elewacja ogrodowa:** parterowa z użytkowym poddaszem, czteroosiowa. Dwie osie skrajne tworzą duże okna, osie środkowe - węższe, zbliżone do siebie. W partii dachu pośrodku umieszczona jest dwuokienna wystawka - otwory okienne wystawki ujęte są płaskimi lizenami wspierającymi gzyms, całość wieńczy trójkątny szczyt z dekoracyjnym motywem koła. Pomiedzy oknami wystawki znajduje się sferyczna nisza. **Elewacja boczna wschodnia:** dwuosiowa z

| 4. Wystawka w dachu elewacji tylnej | 11. Piec w pokoju na poddaszu | |

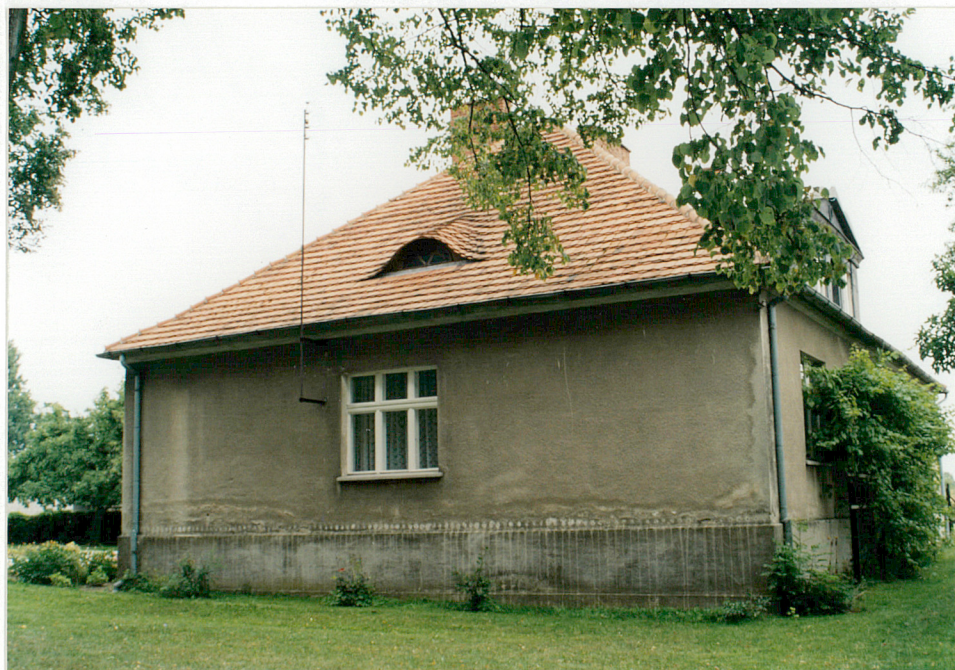
3

Elewacja boczna zachodnia jednoosiowa z dużym oknem parteru i okienkiem powiekowym w partii dachu.

| 3. Elewacja boczna - zachodnia | 10. Piec w jadalni | |

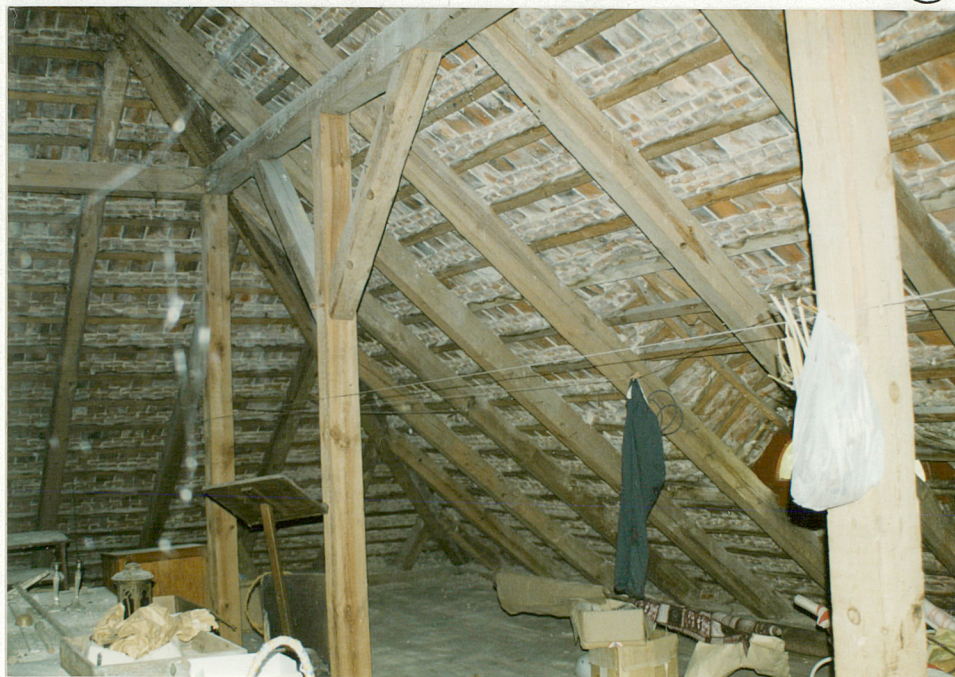
**Wieżba:** drewniana płatwiowo-krokwiova. Na częścią frontową (półkolistą) wieżba wsparta jest na jednym słupie z zastrzałem usytuowanym pośrodku, słup wspiera płatów o którą opierają się krokwie; w części dolnej krokwie oparte są o płatów stopowa oraz ścianki poddasza. Nad częścią wschodnią i zachodnią - wieżba wsparta jest na trzech słupach (środkowy z zastrzałami) wspierających płatów, o którą oparte są krokwie. Część środkowa wieżby od strony ogrodu wbudowana jest w ścianki poddasza.

| 5. Hol ze schodami na poddasze | 12 - 13 Konstrukcja więźby dachowej | |

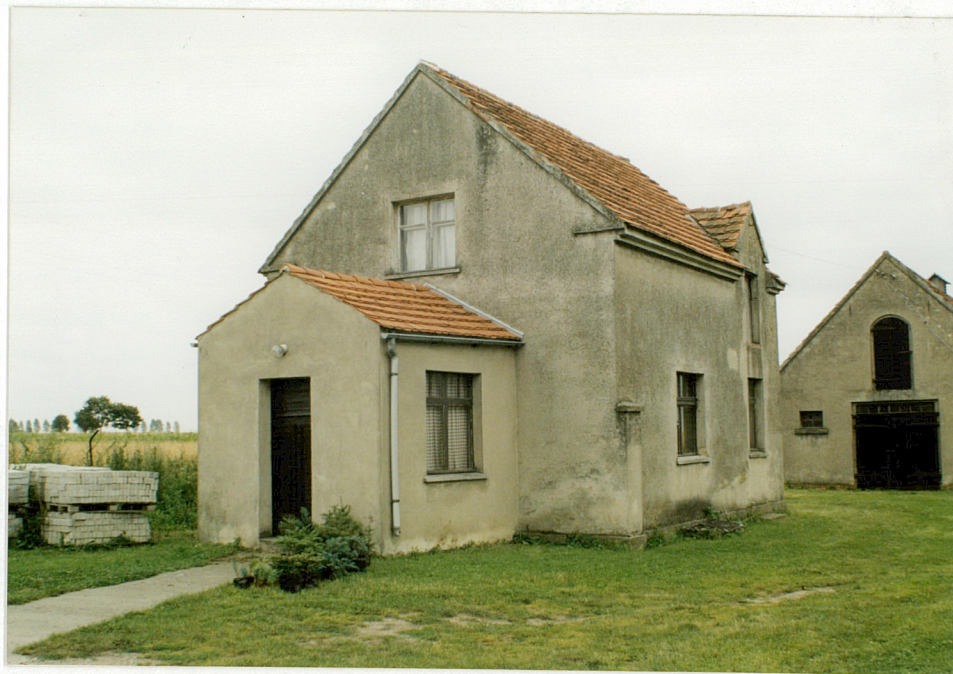
16

Salka katechetyczna<sup>(3)</sup> ob. Budynek gospodarczy i garaż - położony po stronie północnej. Na ceglanej , otynkowanej podmurówce, murowany z cegły ceramicznej, pełnej, otynkowany. Założony na rzucie prostokąta z dobudowaną od północy węższą i krótszą przybudówką. Korpus parterowy z użytkowym poddaszem kryty jest dachem dwuspadowym z wystawką w elewacji zachodniej. Przybudówka parterowa, kryta odrębnym daszkiem dwuspadowym. Dachy kryte dachówką ceramiczną karpiówką ułożoną w podwójną koronkę, kalenice ceramicznymi gąsiorami. Otwory okienne prostokątne, okna drewniane, konstrukcji skrzynkowej, drzwi drewniane, jednoskrzydłowe, skrzydła konstrukcji ramowo- płycinowej zawieszane na zawiasach czopowych. Od strony południowej nowe, dwuskrzydłowe drewniane drzwi garażowe obite listewkami.

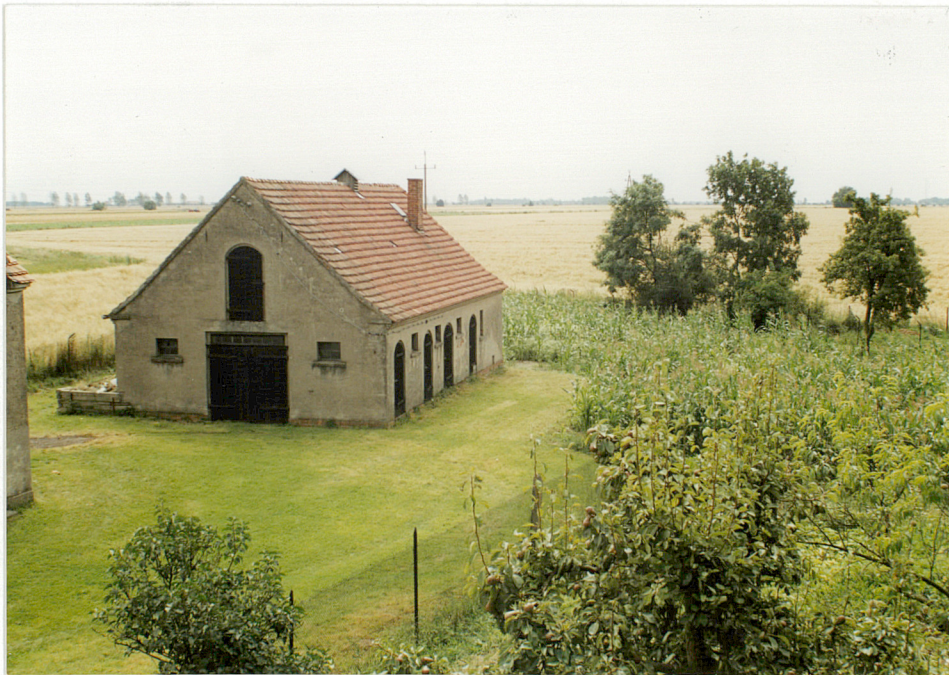
17

Budynek gospodarczy<sup>(4)</sup> położony po stronie południowej. Na ceglanej podmurówce, murowany z cegły ceramicznej, pełnej, otynkowany. Założony na rzucie prostokąta, parterowy, z użytkowym poddaszem, kryty dachem dwuspadowym, krytym dachówką ceramiczną karpiówką ułożoną w podwójną koronkę, kalenice kryte są gąsiorami ceramicznymi. Elewacje zwieńczone są gzymsem uskokowym. Otwory okienne prostokątne, zamknięte łukiem odcinkowym z płytkami wnekami. Drzwi drewniane, jednoskrzydłowe, deskowe na zawiasach pasowych. Od strony północnej wrota drewniane, dwuskrzydłowe, deskowe na zawiasach pasowych. Umieszczone w prostokątnym otworze z wąskim nadświetłem dzielonymi szczeblinami. Otwory okienne prostokątne, okna drewniane pojedyncze. Elewacja frontowa szczytowa symetryczna, z wrotami na osi, nad nimi, w szczycie otwór drzwiowy zamknięty łukiem, w partii przyziemia po obu stronach wrót małe okienka. Elewacje boczne - z umieszczonymi rytmicznie na przemian otworami okiennymi i drzwiowymi.
