DOM MIESZKALNY

L E S Z N O

64-100 Leszno
 ul. Zakątek 2
 nr hipoteczny

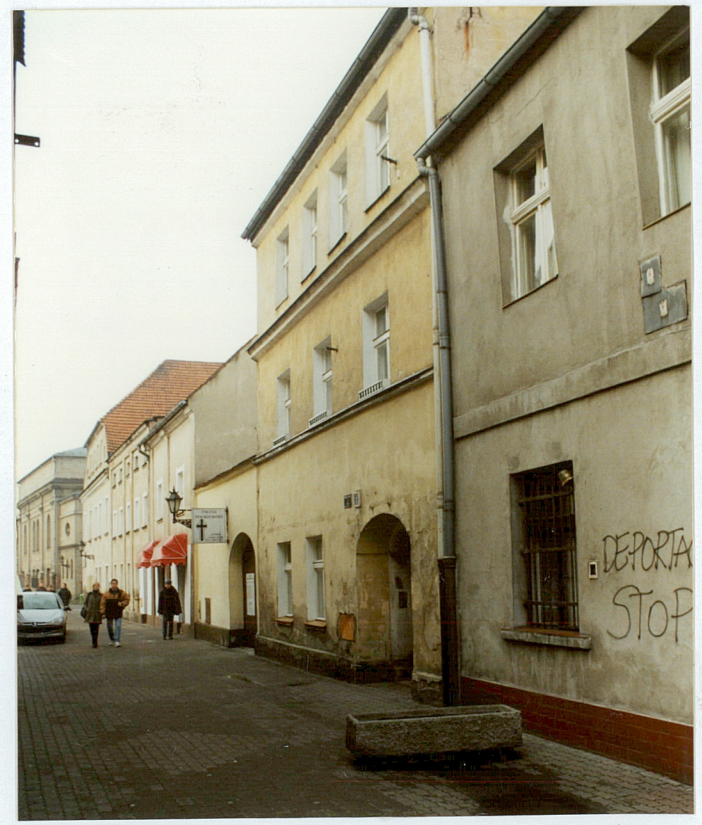
1. Widok od strony wschodniej na elewację frontową - południową
2. Ściana zachodnia pięter
3. Widok od strony zachodniej na elewację frontową - południową
4. Drzwi frontowe - na ścianie południowej
5. Brama na podwórze
6. Strop w mieszkaniu w przyziemiu - pokój od strony południowej
7. Belka wzmacniająca sklepienie (strop) - w pokoju od strony południowej
8. Narożnik sklepienia w pokoju przyziemia- narożnik południowo-zachodni
9. Przejście do kuchni - na poziomie przyziemia
10. Zakończenie komina w kuchni - okno z kuchni na ścianie zachodniej
11. Posadzka w korytarzu + drzwi frontowe
12. Schody z przyziemia na piętro
13. Fragment schodów na II piętro
14. Furtka prowadząca do piwniczki
15. Zejście do piwniczki
16. Schowki (wbudowane szafy) - w korytarzu prowadzącym na podwórko
17. Fragment konstrukcji dachu

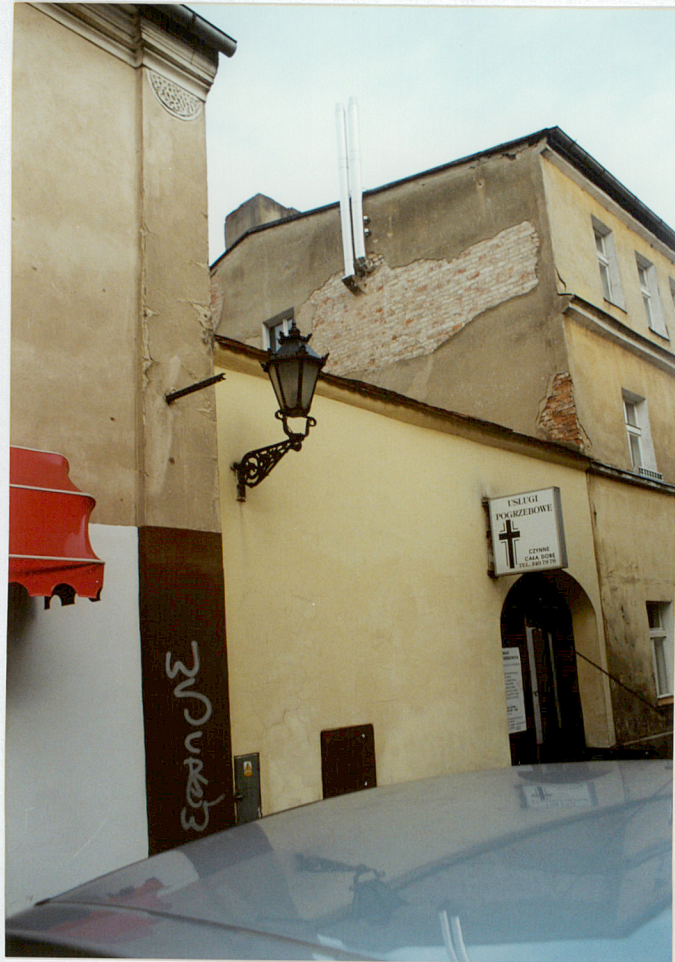
2.

Elewacja wschodnia zabudowana sąsiednim budynkiem, elewacja zachodnia - widoczna na poziomie pięter - bez otworów.

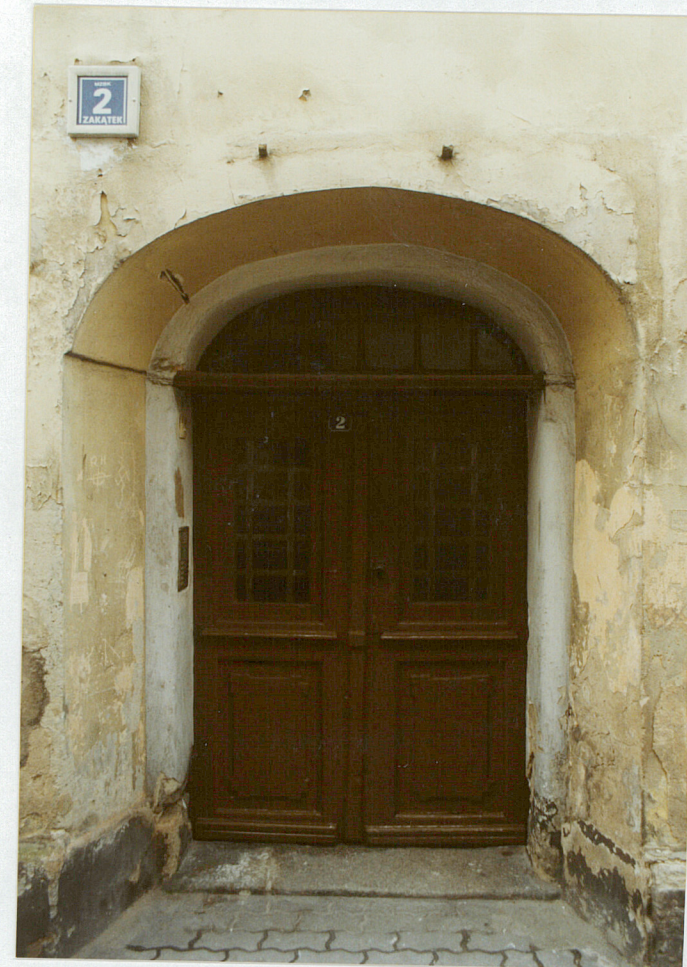
4.

Otworki - okienne - prostokątne - zwieńczone prosto. Okna skrzynkowe - dwuskrzydłowe, czterodziałowe, z nadślepieniem. Drzwi frontowe i brama na podwórze - zwieńczone łukiem odcinkowym. Drzwi frontowe - dwuskrzydłowe-drewniane - płycinowe, z przeszkłonymi - okratowanymi górnymi płycinami i naświetlem nad drzwiami. Brama na podwórze - nowa z małą furtką w środku rozpiętości. Drzwi wewnętrzne w przewodzie wymienione na nowe. Część zachowanych drzwi - to drzwi drewniane - jednoskrzydłowe - płycinowe - ramowe.

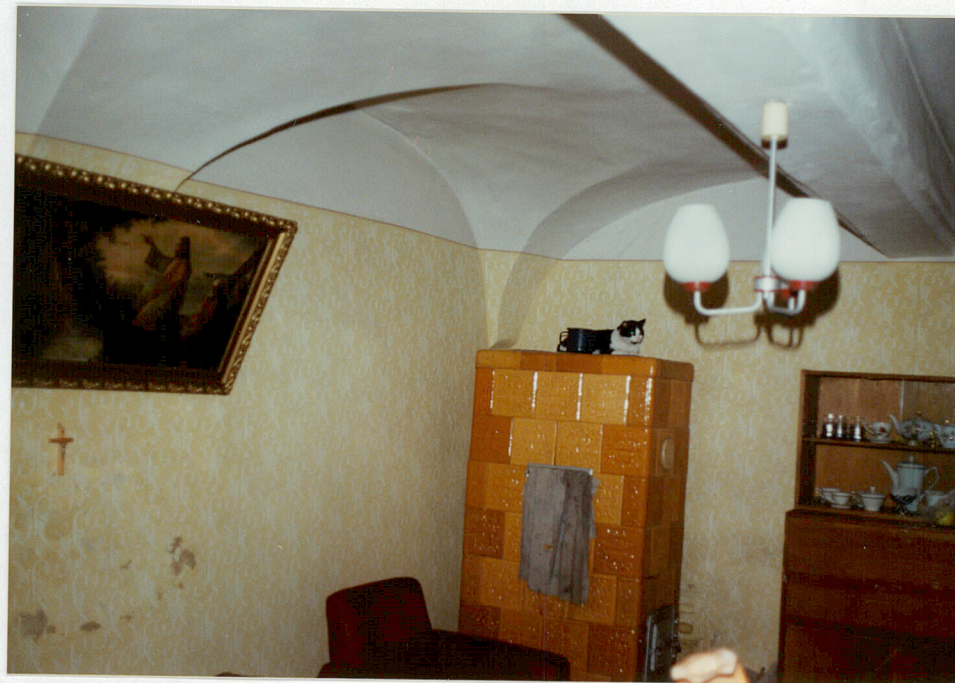
6

Sklepienia i stropy - nad przyziemiem - w części południowej budynku sklepienie kolebkowe - z lunetami, wzmocnione drewnianą belką biegnącą przez środek rozpiętości pomieszczenia. Pozostałe stropy - drewniane - belkowe z podsufitką i wypełnieniem z trzciny.

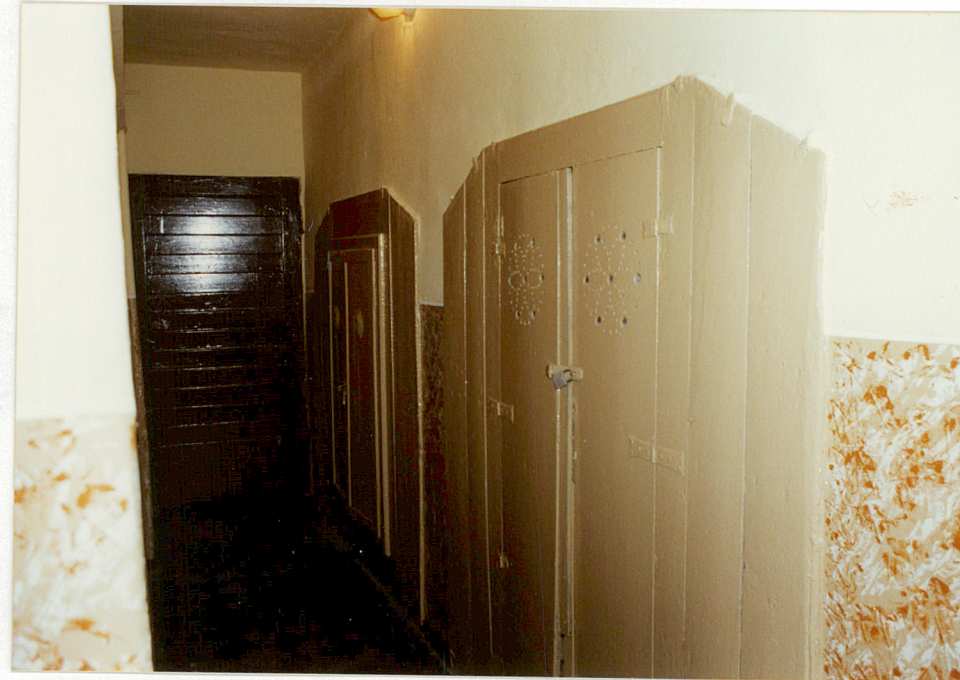
16.

na podwórze - dwa schowki w ścianie - (wbudowane szafy) - zamykane dwuskrzydłowymi drzwiami z ozdobnym motywem tworzonym przez otwory wentylacyjne . Pod schodami drewnianymi - łączącymi poszczególne kondygnacje - mała piwniczka zamykana drewnianą furtką wykonaną ze sztachet.

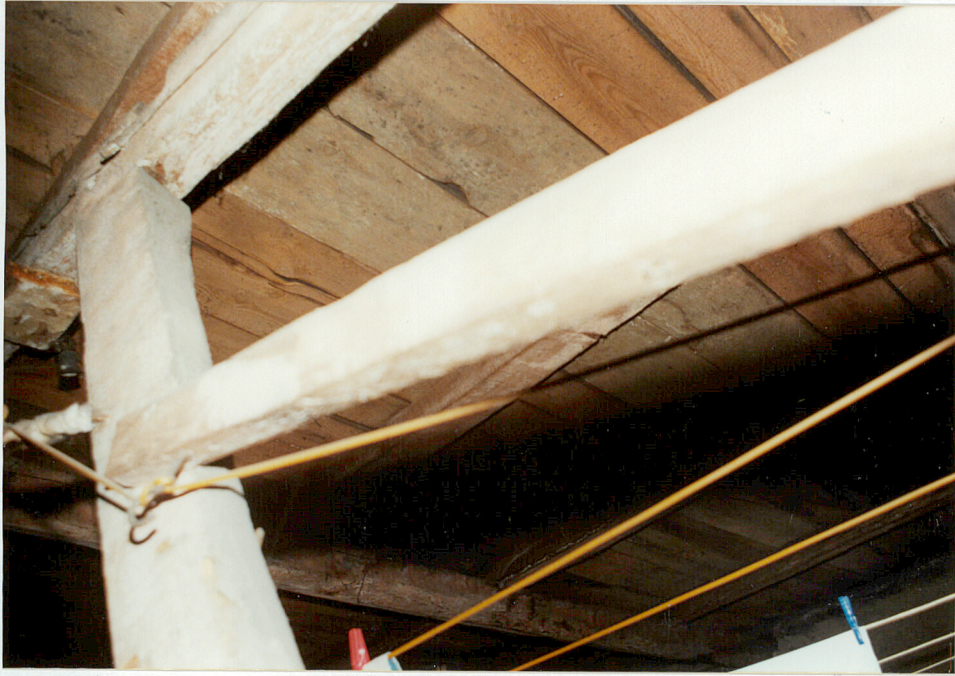
17.

Konstrukcja dachu - drewniana - dach dwuspadowy o małym spadku, Konstrukcja wzmocniana belkami poziomymi i zastrzałami bocznymi. Pokrycie dachu - papa na deskowaniu.

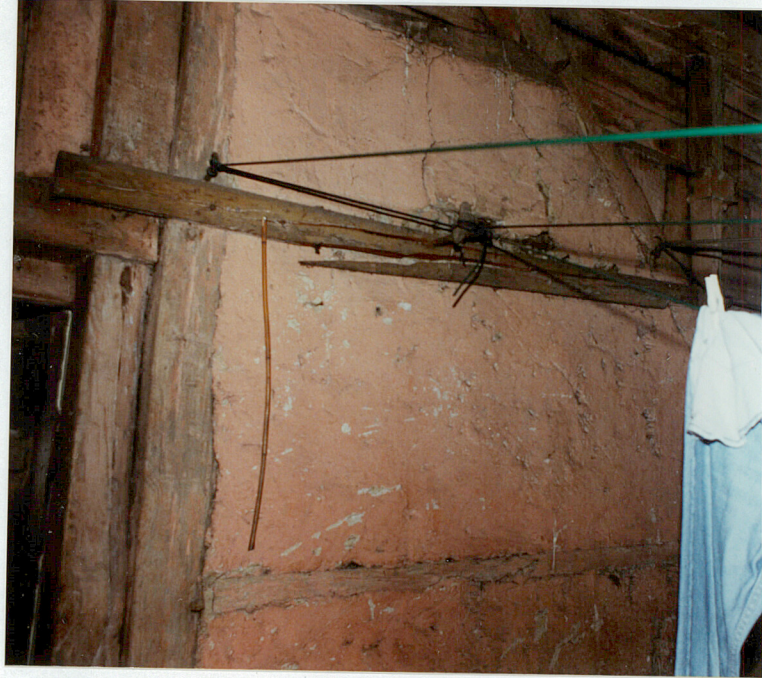
Materiał i konstrukcja - Ściany zewnętrzne - z cegły ceramicznej - tynkowane wewnątrz i zewnątrz. Ścianki działowe na poziomie przyziemia i piętra z cegły ceramicznej - na II piętrze ścianki działowe oparte na konstrukcji szachulcowej z wypełnieniem z gliny z trzcina i trocinami. Ściany zewnętrzne o zróżnicowanej grubości - w przyziemiu 78 cm, piętro - 60 cm i II piętro ok. 40 cm. Ścianki działowe - 60 cm, 25 cm, i 12 cm.

18. Ściana działowa II piętra - poddasze - strych
19. Podwórko przy ścianie zachodniej budynku - w głębi brama na ulicę, ściana wschodnia warsztatu
20. Widok północny - od strony podwórka
21. Wejście do przyległego budynku warsztatu
22. Widok budynku warsztatu od strony podwórka - strona północna
23. Wnętrze warsztatu.

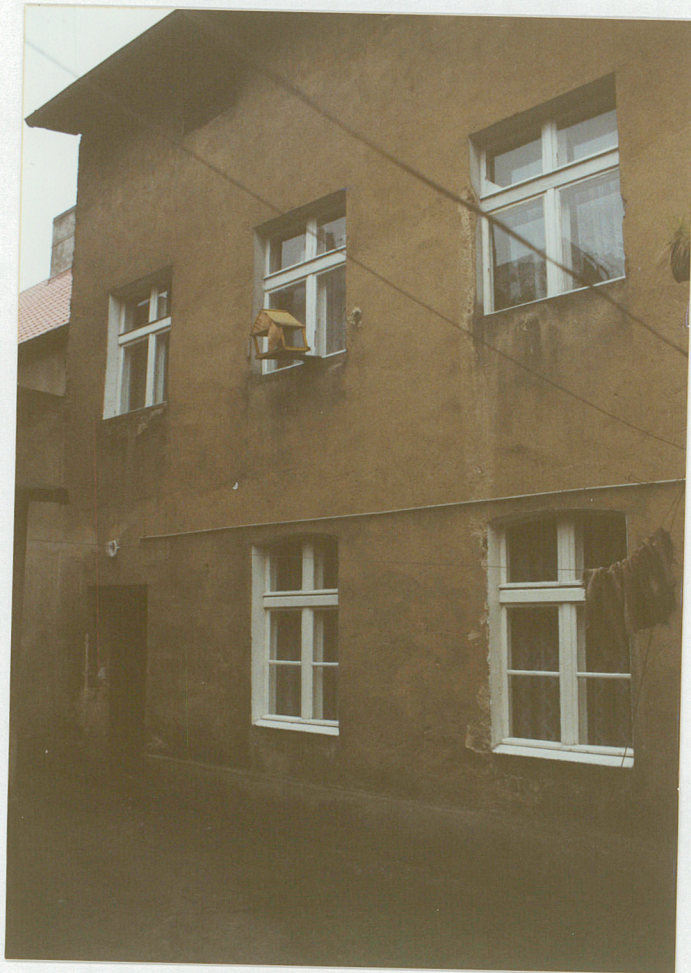
20

Elewacje - frontowa z wejściem głównym do budynku usytuowanym w części wschodniej ściany południowej. Na poziomie przyziemia znajdują się dwa okna z pomieszczenia mieszkalnego i dalej mur ogrodzenia podwórza z bramą. Elewacja północna - od strony podwórka - z wejściem do budynku - w części wschodniej i oknami z poszczególnych kondygnacji.
