869 FOLWARK GARZYN - karta założenia

II poł. XIX
pocz. XXw

G A R Z Y N

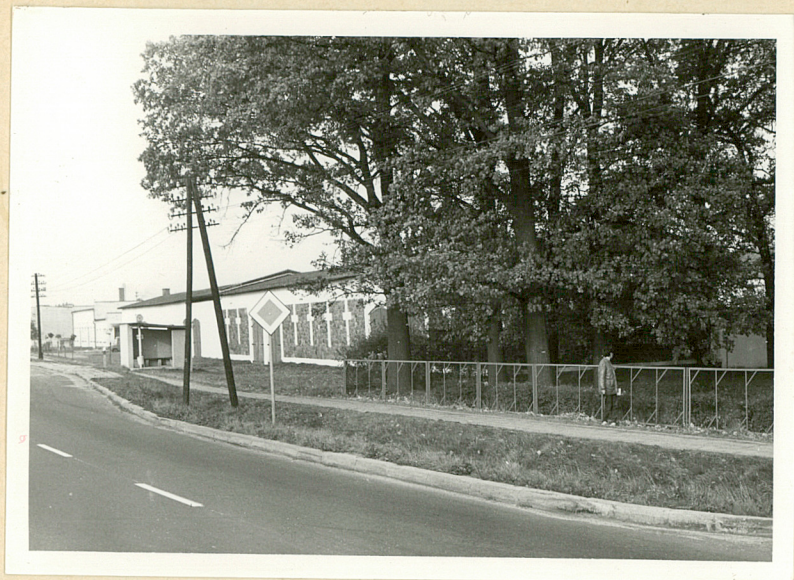
23

- 23/ stodoła ob. magazyn i remiza "7" - el. pld
- 24/ -,,- -,,- -,,- -,,- - fragment el. pld
- 25/ -,,- -,,- -,,- -,,- - el.wsch.
- 26/ -,,- -,,- -,,- -,,- - el,zach.

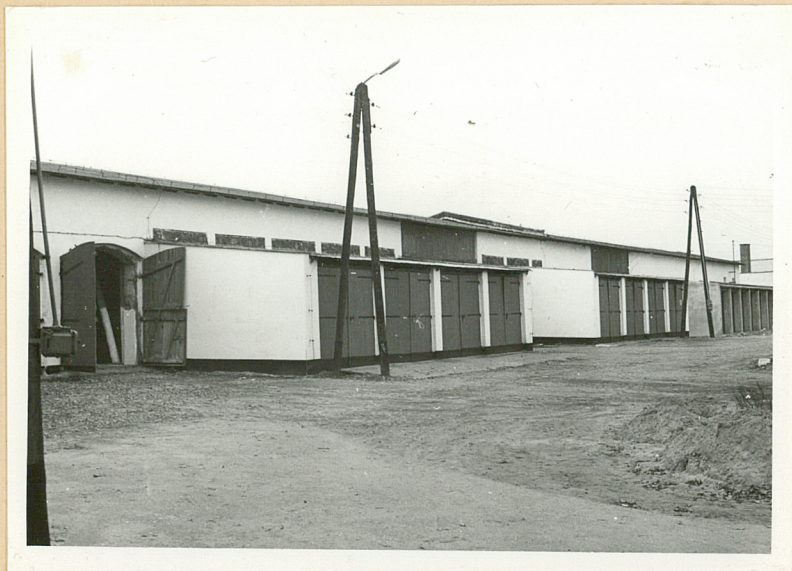
27.

- 27/ -,,- -..- -..- -..- - el. póln. zasłonięta nowymi przybudówkami
- 28/ -..- -..- -..- -..- - wnętrze - fragment ściany kamienno-ceglanej
- 29/ -..- -..- -..- -..- - wnętrze - więźba

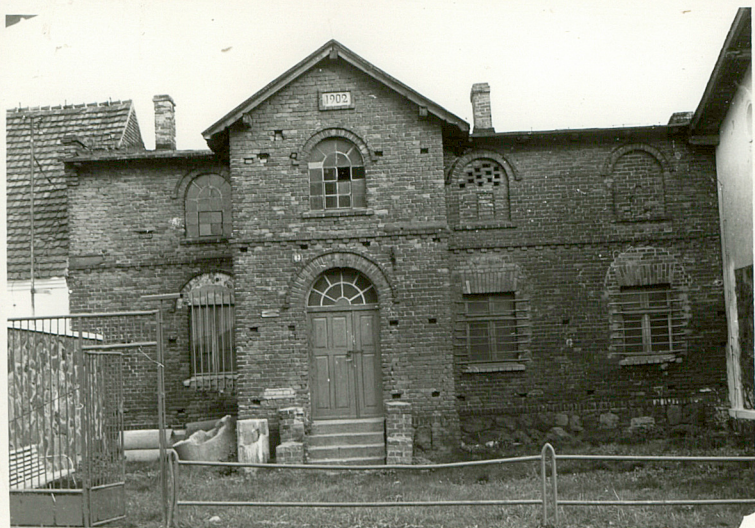
31

- 30/ -..- -..- -..- -..- -wnętrze - fragment więźby
- 31/ dom włodarza "11" - el. frontowa pld
- 32/ -..- -..- - el. tylna pń.
- 33/ -..- -..- - datownik w ryzalicie frontowym

Dom włodarza oznaczony na planie syt."11" zbudowany w 1902r, znajduje się w półn.zach. części podwórza, elewacją frontową zwrócony do jego wnętrza, elewacją tylną - w stronę chlewików pracowniczych, szczytem zach skierowany ku bramie wjazdowej styka się z obiektem "12", szczytem wsch. przylega do krawędzi stajni "10". Założony na rzucie prostokąta z dwoma ryzalitami, o wym. 12,0 x 13,10m, jednokondygnacyjny z użytkowym poddaszem i dachem dwuspadowym. Materiał - podmurówka kamienna; ściany z cegły o wążku krzyżowym, nieotynkowane; dach kryty papą na deskach, z wysuniętym okapem. Okna - dwuskrzydłowe 4-polowe ze ślaniem i 6-polowe bez ślania, przekryte łukami pełnymi i prostopadkami. W partii poddasza pierwotnie pojedyncze okna z metalowymi szczelinami. Drzwi - płycinowe i ramowe z klepek. Podłogi - z desek na styk, pokryte linoleum. Strop z desek z podsufitką. Elewacje - wzdłużne/półn.ipółd/ - z ryzalitami umieszczonymi asymetrycznie, widoczne ślady licznych przemurowań otworów okiennych; zachodnia - niewidoczna /przylega do obory ob.garaży "12"/; wschodnia - pierwotnie jednoosiowa z oknem na osi w partii poddasza, obecnie w partii parteru wybity dodatkowy otwór okienny umieszczony na elewacji asymetrycznie. Elewacje nieotynkowane zdobione na wys. stropu gzymsem kordonowym. Wnętrze - na dolnej kondygnacji trzy mieszkania: w zach. części budynku mieszkanie składające się z kuchni i dwóch pokoi, we wsch. części dwa mieszkania składające się z kuchni, pokoju i spiżarni, w ryzalitach sienie. Instalacje - elektryczna, wodociągowa, odgromnikowa, ogrzewanie piecami. Stan zachowania zarywające się stropy, brak oszklenia okien, obiekt przeznaczony do rozbiórki. Pierwotnie mieszkał tu włodarz, po wojnie rodziny pracowników gospodarstwa, obecnie budynek nieużytkowany.

14. Kubatura w kartach szczegółowych	15. Powierzchnia użytkowa podwórze - ok 2ha park, staw, budynki-ok3ha kolonia mieszk. -ok9600m ²	16. Przeznaczenie pierwotne majątek ziemski	17. Użytkowanie obecne gospodarstwo POHZ
18. Prace budowlane i konserwatorskie, ich przebieg i dokumentacja w kartach szczegółowych	19. Stan zachowania (fundamenty, ściany zewnętrzne, ściany wewnętrzne, sklepienia, stropy, konstrukcje dachowe, pokrycie dachu, wyposażenie i instalacje) -układ przestrzenny założenia zachowany z niewielkimi tylko zmianami dzięki temu, iż nowe obiekty budowane są w znacznym oddaleniu /ferma trzody chlewnej - patrz plan orientacyjny/, - park i dwór - stan b. dobry - budynki w podwórzu - stan dobry /oprócz domu włodarza przeznaczonego do rozbiórki/		
20. Najpilniejsze postulaty konserwatorskie
