Nr **WIELKOPOLSKI**

STAJNIA, obecnie garaże i magazyn (17)

1902 - 1910 r.

LESZNO

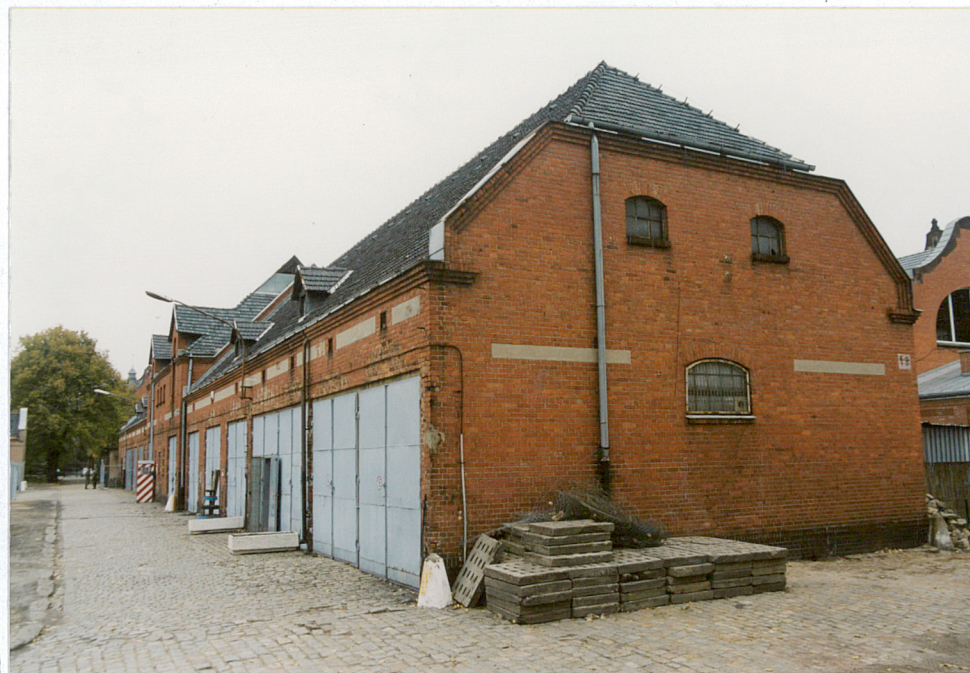
RZUT PARTERU

G - garaż
M - magazyn
Kl - klatka schodowa
Ko - korytarz

Rzut - budynek na rzucie silnie wydłużonego prostokąta, z częścią środkową wysuniętą ryzalitowo od strony wschodniej i zachodniej, prostokątny aneks od strony północnej. Układ wnętrz w przeszłości jednotraktowy. Współcześnie zbudowane zostały ściany działowe.

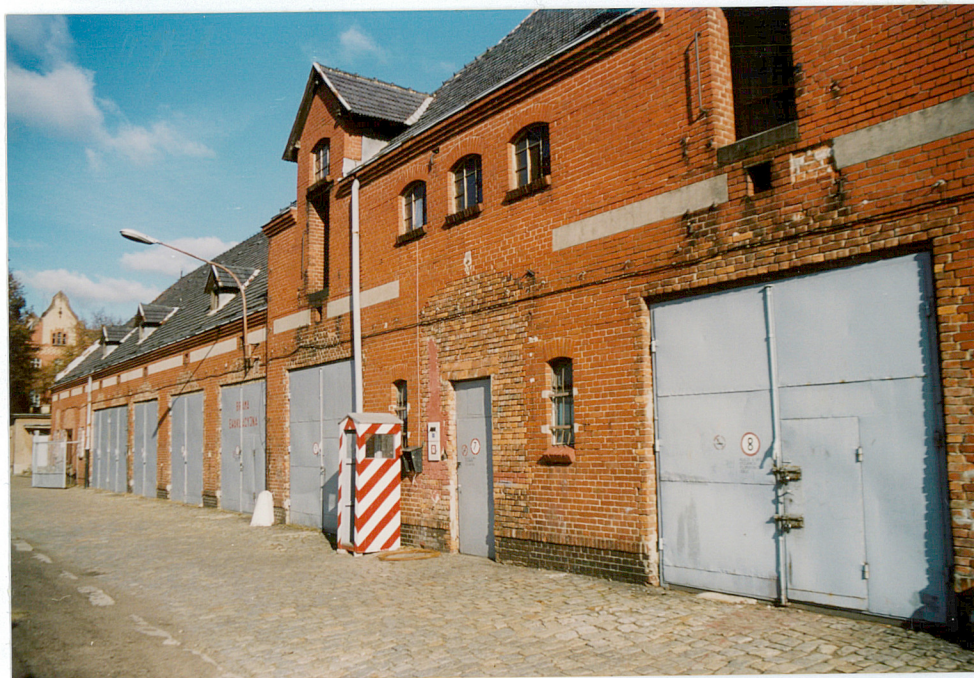
2

1. Widok od strony pd.-zach. z elew. pd. oraz fragmentem elew. zach.
2. Widok w kierunku pn.-wsch. na część środkową i północną elew. zach.
3. Widok w kierunku wsch. na część centralną elew. zach.

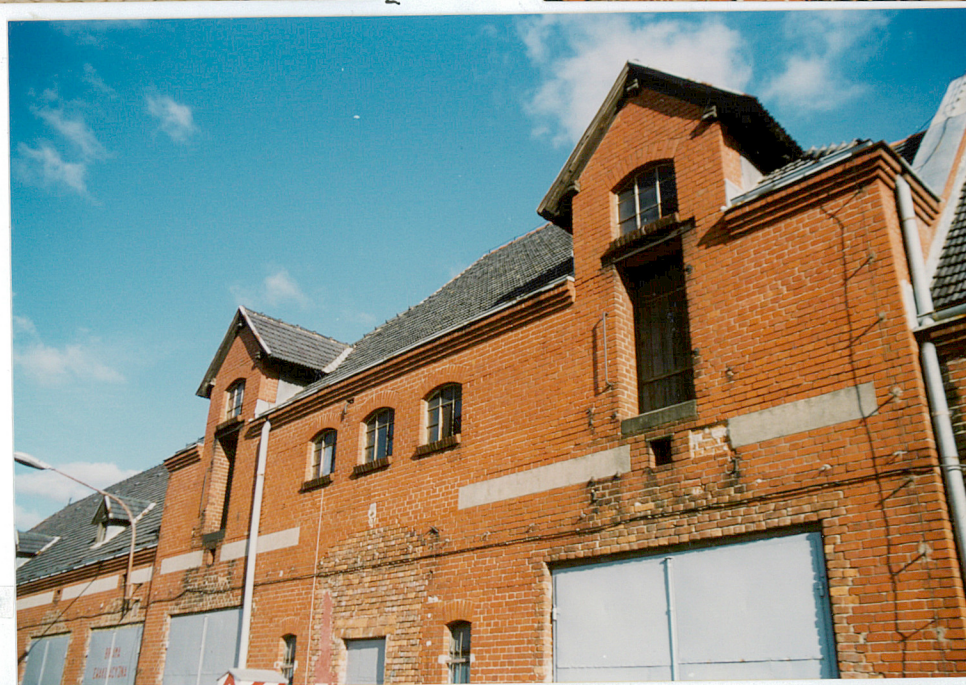
4

4. Widok w kierunku pn.-wsch. na część centralną elew. zach.
5. Widok od strony pn.-zach. z elew. pn. i zach.
6. Szczyt w przybudówce od strony pn. budynku

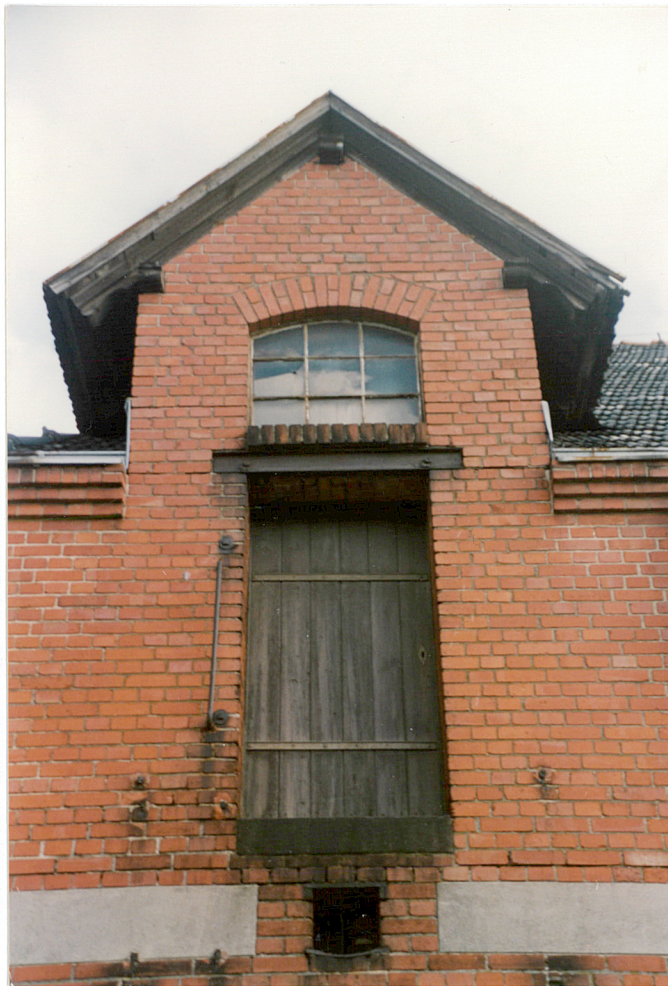
9

7. Widok od strony pd.-wsch. z elew. wsch.
8. Widok w kierunku pn.-zach. na połączenie dachowe w części środkowej budynku
9. Wystawka na elew. zach. w części środkowej budynku

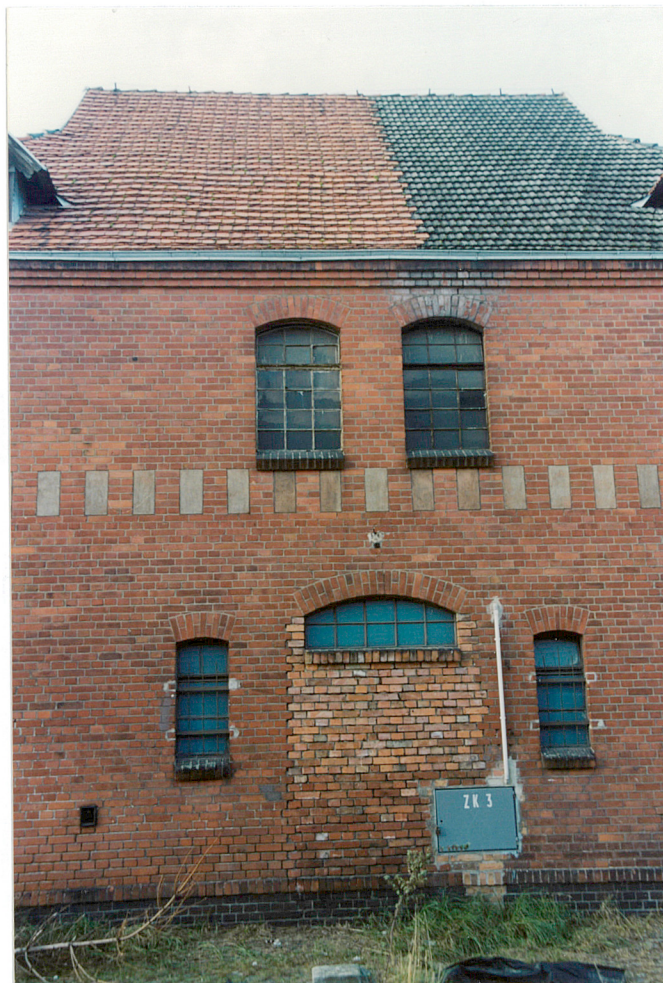
10

10. Fragment elew. wsch. w części centralnej
11. Widok od strony pd.-wsch. na część narożną budynku
12. Fragment elew. wsch. z cokołem i hakiem do wiązania uprzęży

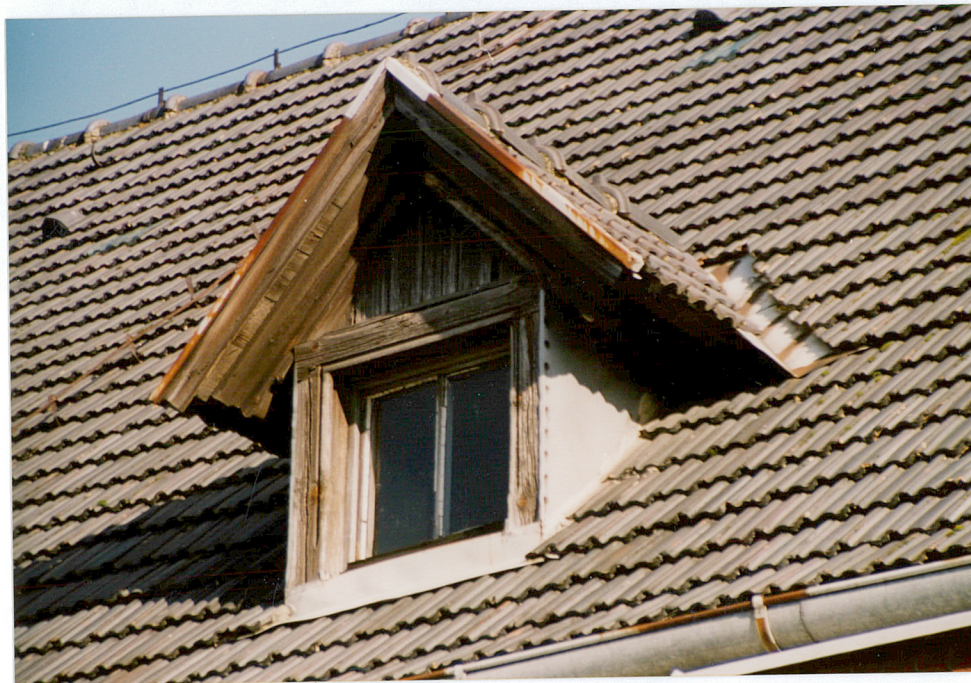
13

Otwory - okienne prostokątne, zamknięte łukami odcinkowymi. W lukarnach niewielkie otwory prostokątne. Otwory zewnętrzne współcześnie przebudowane, prostokątne. Otwory drzwiowe wewnętrzne zamknięte łukami odcinkowymi.

Okna - zachowane, pojedyncze, w ramach metalowych, wielopolowych, stałych, z częścią uchylną. W lukarnach okna w ramach drewnianych, krosnowe, jednoskrzydłowe, z pionową szczeliną.

13. Lukarna na zach. połaci dachowej
14. Schody wejściowe na poddasze
15. Żłób przy ścianie od strony wsch.
16. Fragment wnętrza na kondygnacji parteru
17. Fragment wnętrza na kondygnacji parteru

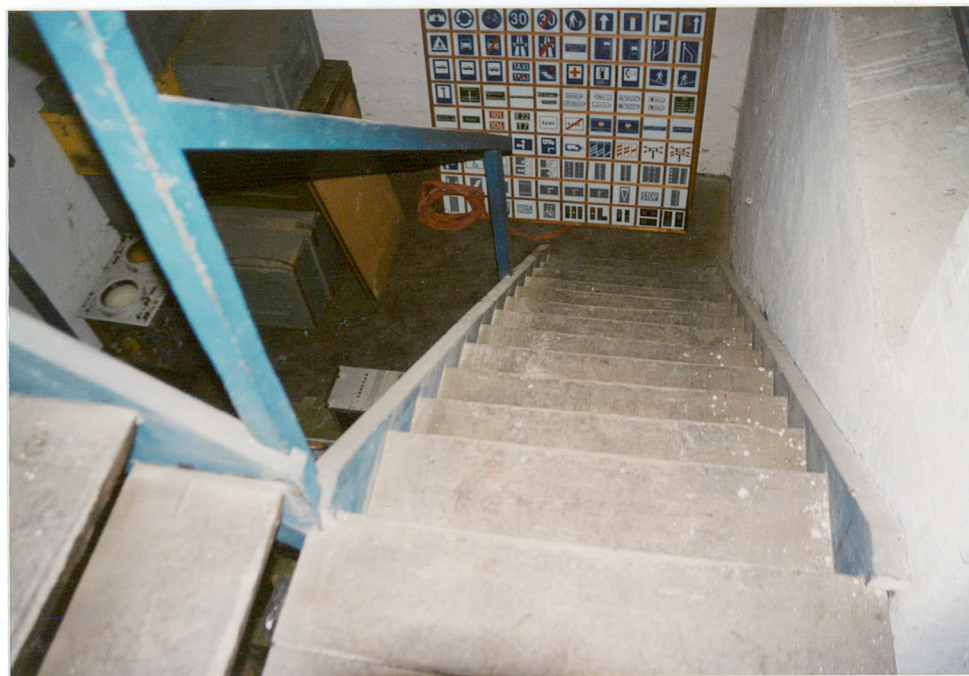
14

Schody - współczesne, drewniane, dwubiegowe, łamane, policzkowe.

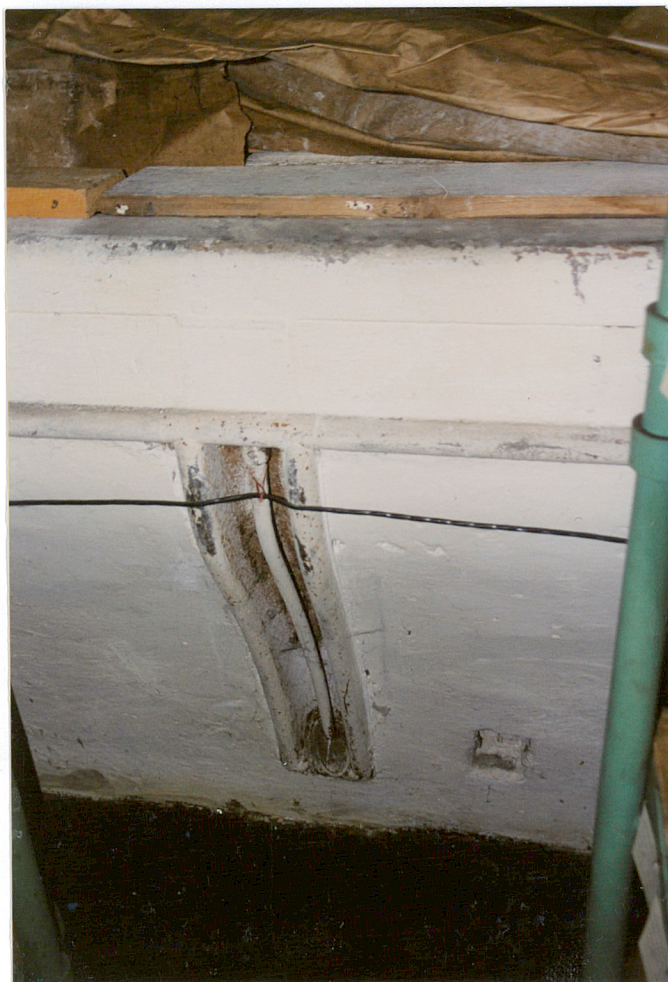
15

Wyposażenie - zachowały się dawne okna. W części zachowały się dawne żłoby betonowe, usytuowane przy ścianie od strony północnej.

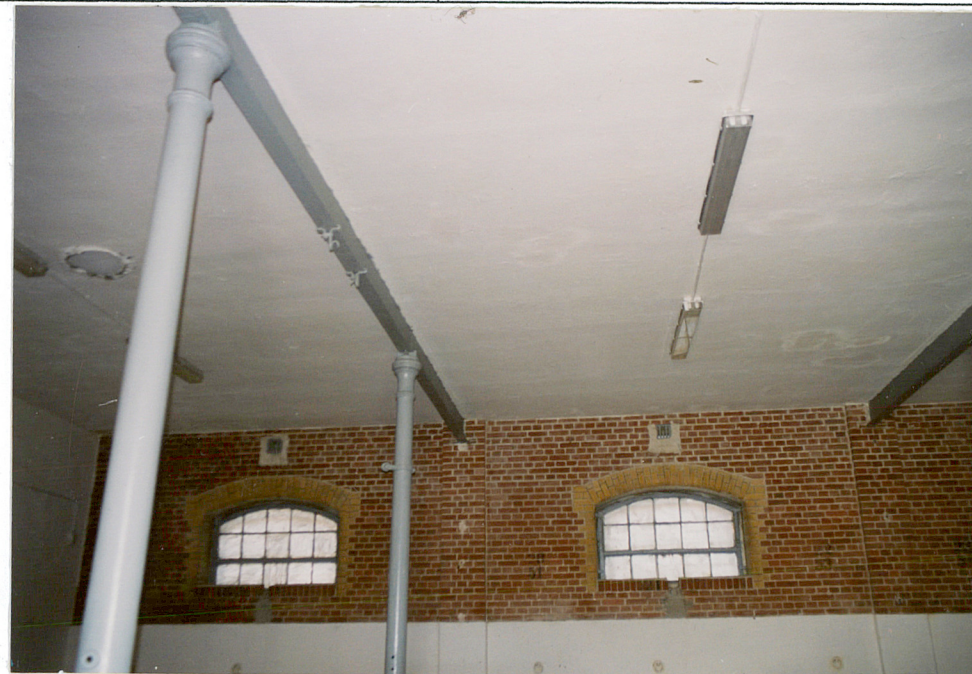
16

Stropy - Kleina, płaskie, na podciągach stalowych dwuteowych i dwóch rzędach kolumn stalowych z profilowanymi głowicami.

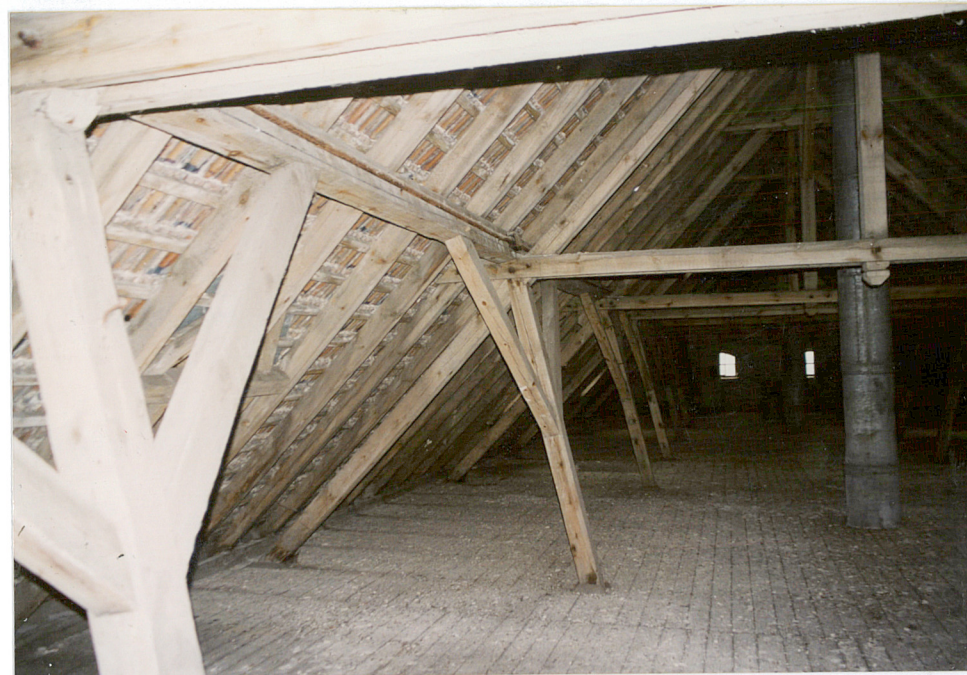
18

Wieżba dachowa - pławiowo-kleszczowa, z dwiema ukośnymi ściankami stolcowymi, dwustronnie mieczowanymi. Kalenicę podpira dodatkowa ścianka stolcowa mieczowana, wzmocniona zastrzałami, ujęta dodatkowymi kleszczami. W części środkowej budynku dwie pionowe ścianki stolcowe, dwustronnie mieczowane, z dwóch stron ścianki kolankowe oraz dodatkowe boczne kleszcze.

18. Fragment więźby dachowej w części pn. poddasza
19. Fragment więźby dachowej w części centralnej poddasza
