**OŚRODEK DOKUMENTACJI  
ZABYTKÓW W WARSZAWIE**  
KARTA EWIDENCYJNA ZABYTKÓW  
ARCHITEKTURY I BUDOWNICTWA

**ZESPÓŁ FOLWARCZNY GÓRZNO – OBORA (12)**  
później BUDYNEK OGÓLNOINWENTARSKI, później MAGAZYN GORZELNI

k. XIX W

**GÓRZNO**

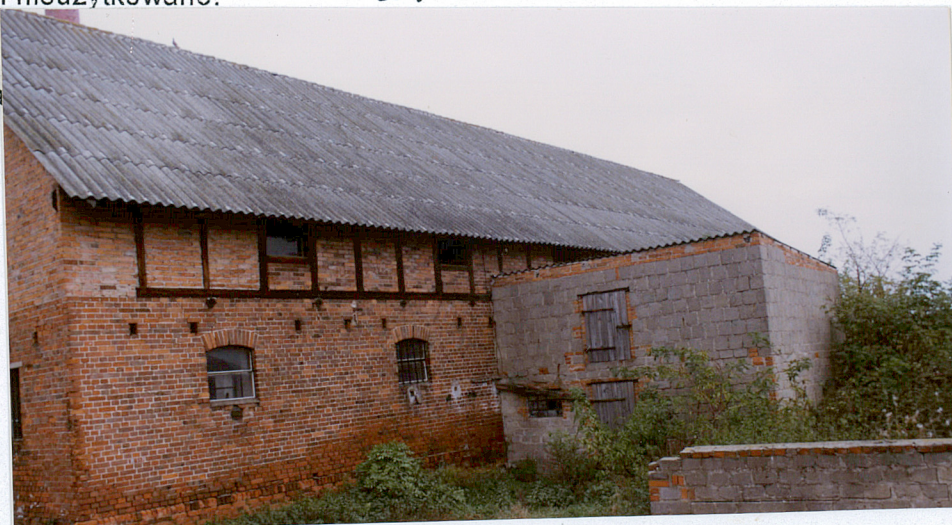
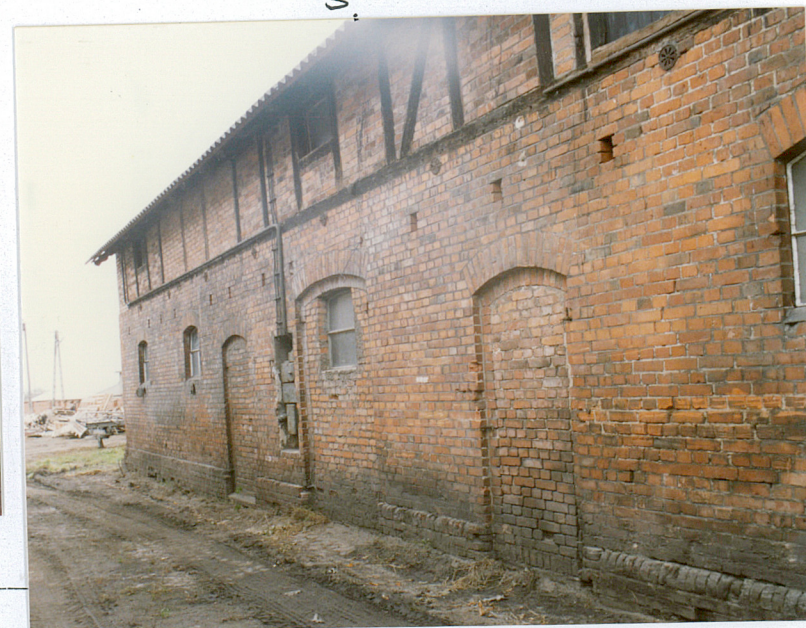
Rzut – oparty na planie prostokąta - w części zachodniej i środkowej - trzytraktowy w układzie podłużnym (trakty wyznaczone podciągami i wspierającymi je słupami. Wejścia do obiektu od strony wschodniej i zachodniej.

Bryłę – tworzy prostopadłościan przykryty wysokim, dwuspadowym dachem (był dach dwuspadowy ze ściętymi naczółkami). Elewacje podłużne ośmicosiowe (osiowość elewacji północnej zakłócona przez zamurowanie części otworów, elewacja południowa przez współczesna dobudówkę), pod okapem widoczna konstrukcja szkieletowa partii poddasza, a na granicy przyziemia i piętra ozdobna, metalowe zakończenia otworów wentylacyjnych. Elewacje szczytowe - trójosiowe z bramami na osiach. Przy elewacji zachodniej dostawione drewniane schody prowadzące na poziom poddasza.

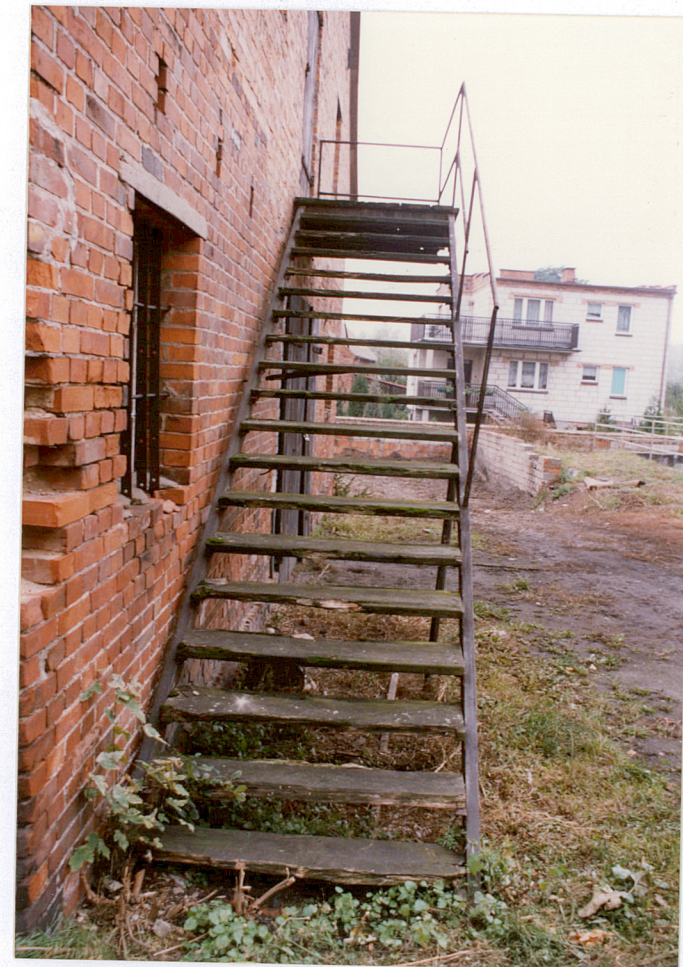
1. Widok na elewację północną od strony zachodniej
2. Wschodnia część elewacji północnej, widoczne zamurowane otwory .
3. Zachodnia część elewacji południowej z współczesną dobudówką
4. Schody na poddasze przy elewacji zachodniej
5. Elewacja zachodnia
6. Elewacja wschodnia
7. Strop nad przyziemiem
8. Ścianka kolankowa poddasza i zakończenia otworów wentylacyjnych
9. Wnętrze przyziemia – strona zachodnia
10. Wnętrze przyziemia – strona wschodnia
11. Dolny poziom poddasza z widoczną konstrukcją i ścianka kolankową
12. Dolny poziom poddasza – wnętrze
13. Schody z dolnego na górny poziom poddasza
14. Górny poziom poddasza – wnętrze
15. Górny poziom poddasza – konstrukcja jednego ze złączy ciesielskich
