1. Obiekt zabytkowy

Kościół Parafialny p.w. św. Trójcy

Buczek Wk.

36. Wypełnił dnia 1.IX.1958r.
R. Massalski, J. Stankiewicz,
J. Habela

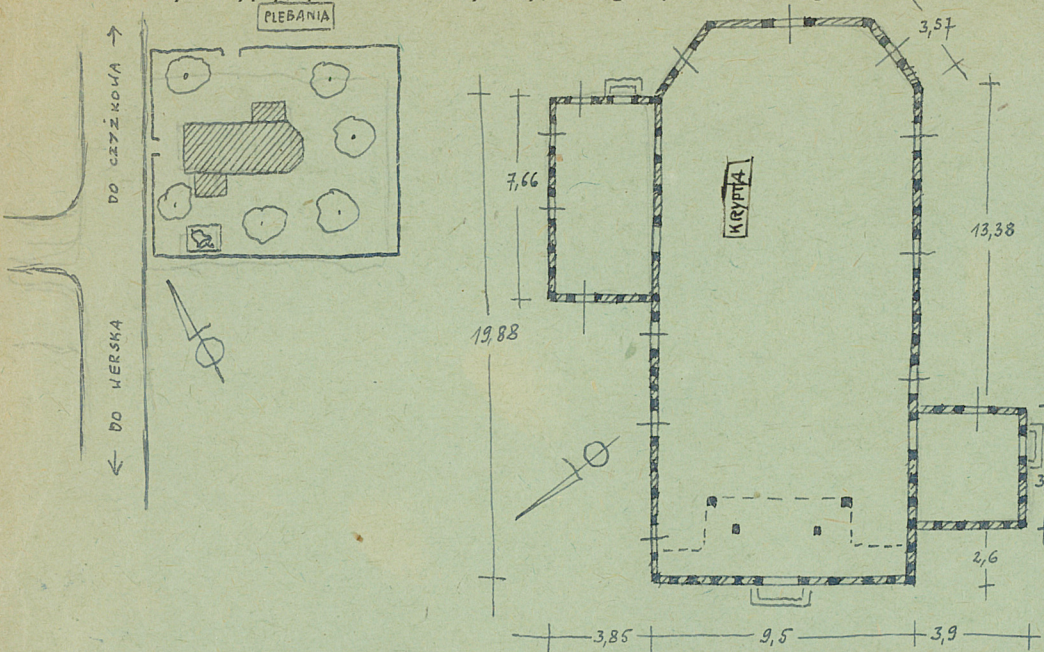
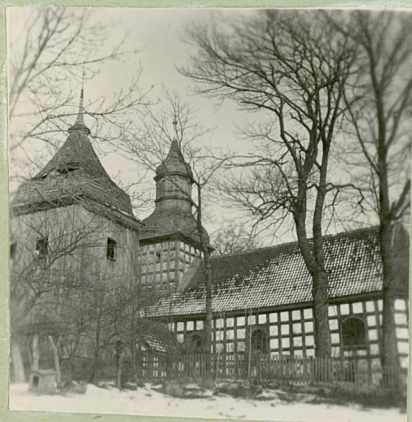
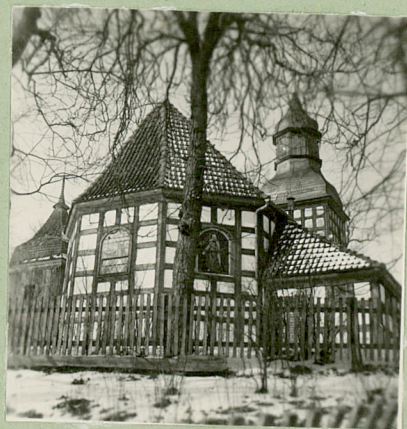
31. Szkic sytuacyjny, plan schematyczny, uwagi opisowe, fotografia

stan kościoła dobry - wymiana pokrycia w 1963 r. dzwonnica wymaga remontu / got do wymiany

stan
z 1964v.

Kościół ryglowy, wypełn. cegłą, salowy. Od wsch. zamknięty 3 ścianami ośmioboku, od zach. wieża wciągnięta w nawę zwieńczona barokowym hełmem. W krypcie pod prezbiterium grobowce rodziny Grabowskich. Na cmentarzu kościelnym drewniana, odeskowana dzwonnica, kryta dachem namiotowym pobitym gontem wzniesiona w 1739 r.
