1. Obiekt
MAGAZYN SPIRYTUSU
952/6 0-10

3. Miejscowość
LESZNO

4. Adres
64 - 100 Leszno
ul. Świeciechowska 2
nr hipoteczny

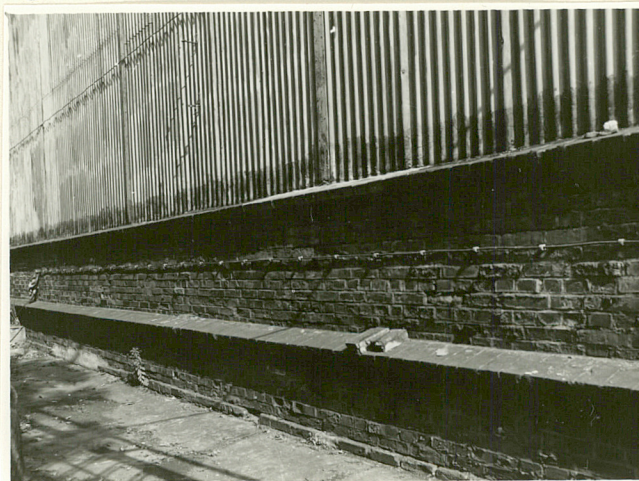
3

Obiekt postawiony jest na podmurówce z cegły ceramicznej na zapr. wapiennej - wysokość podmurówki - 0,90 m, gr ściany 51 cm. Ściany ponad podmurówką wykonane są z blachy falistej ocynkowanej. Dach wykonany też z blachy falistej - półokrągły. Drzwi jak cała konstrukcja z blachy falistej, schody prowadzące do obiektu - z cegły ceramicznej - zewnętrzne - wewnątrz schody i pomosty prowadzące do zbiornika - stalowe, stopnie z blachy ryflowanej.

Ściany z blachy falistej bardzo skorodowane, podmurówka w wielu miejscach zawilgocona i zmurszała. Stan zbiornika stalowego - dobry

1. Widok od strony północnej
2. Widok od strony południowej
3. Podmurówka z cegły
4. Drzwi do magazynu
5. Nity na zbiorniku wewnętrznym
