974/1

DWÓR [4]

RADOMICKO

1. Miejscowość	2. Obiekt (nazwa jak w karcie)	3. Zawartość wkładki (nazwa obiektu lub materiału uzupełniającego)
RADOMICKO	Dwór (A)	c.d. opisu

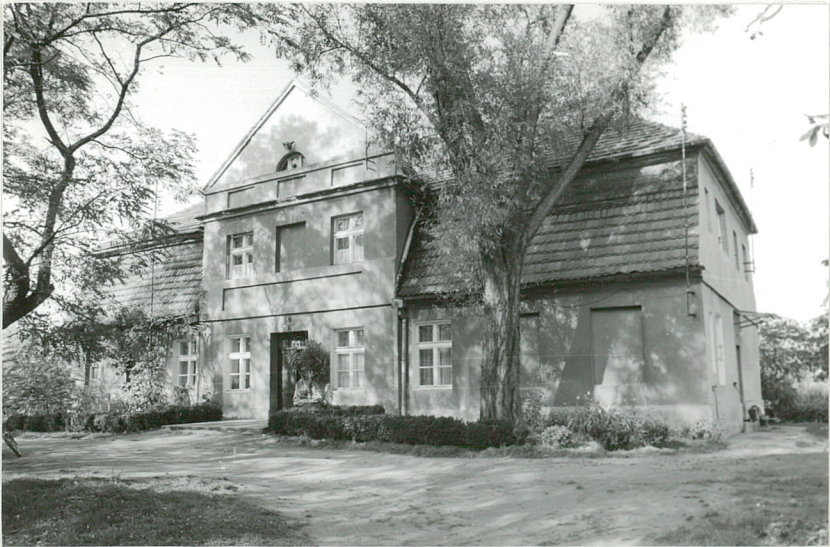
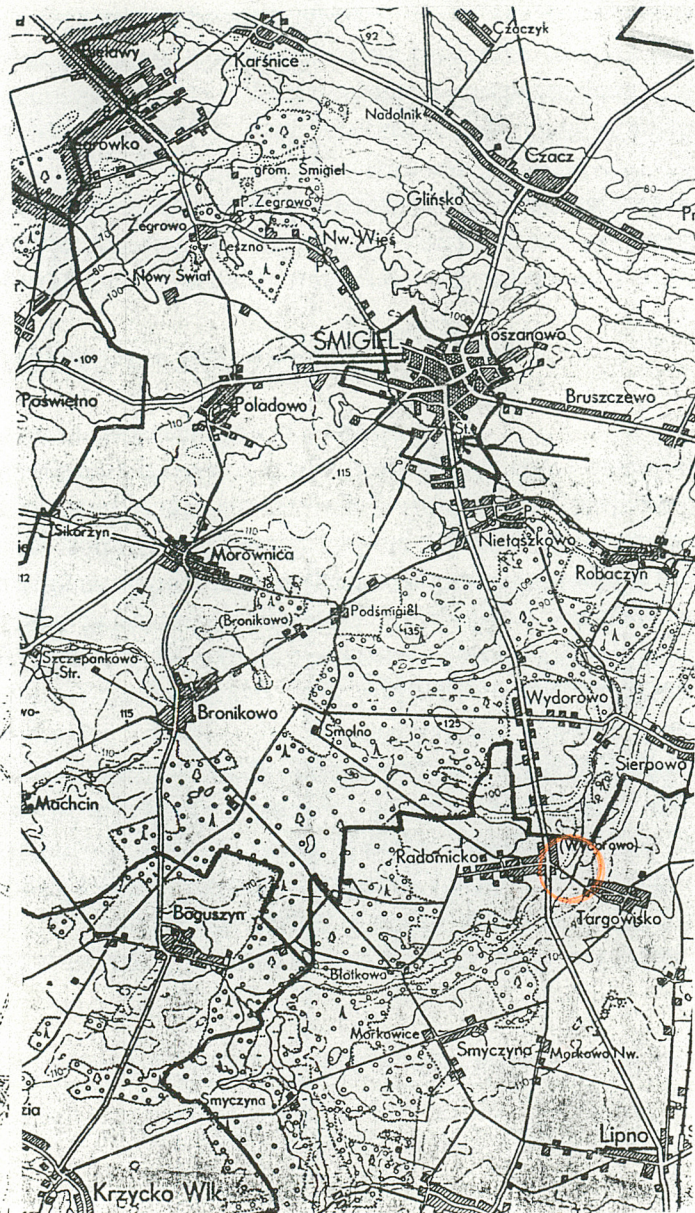
11. Zdjęcia, rzut, przekrój, sytuacja, orientacja

**RZUT:** założony na rzucie prostokąta z ryzalitem w fasadzie i płytkim ryzalitem w elewacji tylnej. Nieco z boku osi nieprzelotowa sień zamknięta w głębi schodami na drugą kondygnację. Przy wejściu od strony wschodniej, wydzielone niewielkie pomieszczenie skrytki z ukośną ścianą. Po obu stronach sieni założone pomieszczenia. Układ pomieszczeń dwutraktowy, w części wschodniej dwu i półtraktowy, w części zachodniej obecnie dwu i półtraktowy, pierwotnie dwutraktowy.

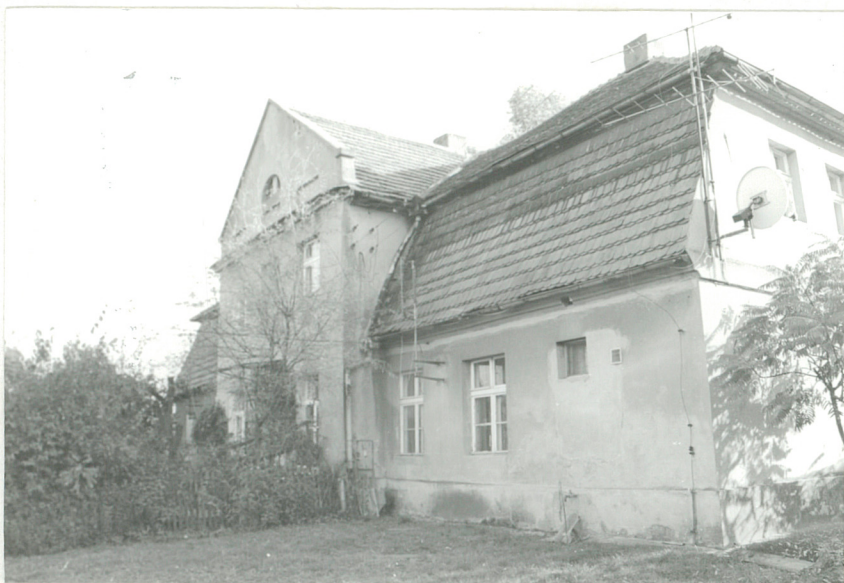
②

Elewacja ogrodowa - rozwiązana podobnie, z tym że część detalu elewacji (płycinowe wnęki w ryzalicie) usunięta. W skrajnej osi od zachodu usunięto okno, tworząc małe okienko łazienkowe.

1. Widok ogólny fasady
2. Widok ogólny elewacji ogrodowej
3. Elewacja szczytowa - wschodnia
4. Pseudoryzalit fasady
5. Fragment sieni ze schodami i drzwi do jednego z pomieszczeń
6. Fragment schodów
7. Stolarka drzwiowa
8. Wieżba dachowa i konstrukcja kominów
9. Wieżba dachowa

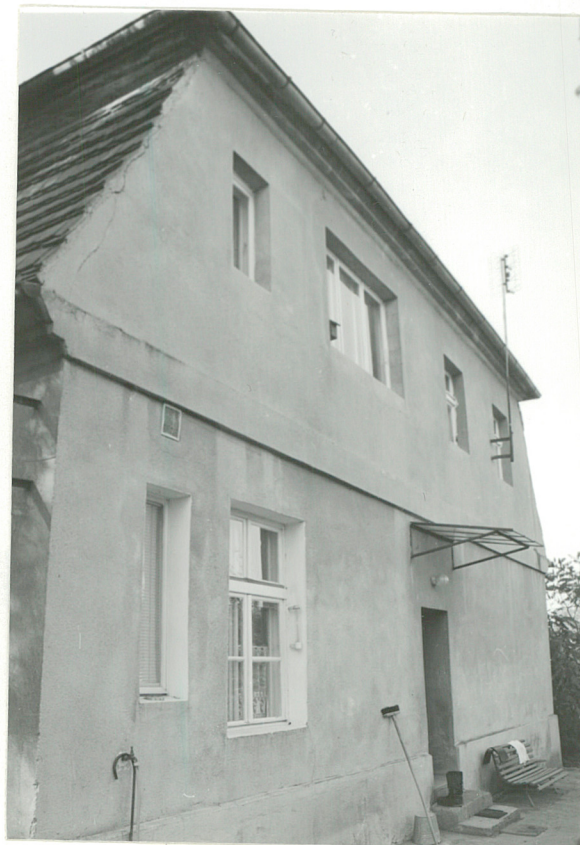
③

Elewacja boczna wschodnia: w przyziemiu trójosiowa z otworem wejściowym umieszczonym na osi. Po stronie południowej okno pomieszczenia mieszkalnego i okno łazienki. Część szczytowa wydzielona szerokim pasem gzymsu. Ponad nim otwory okienne usytuowane niesymetrycznie, o zróżnicowanym kształcie.

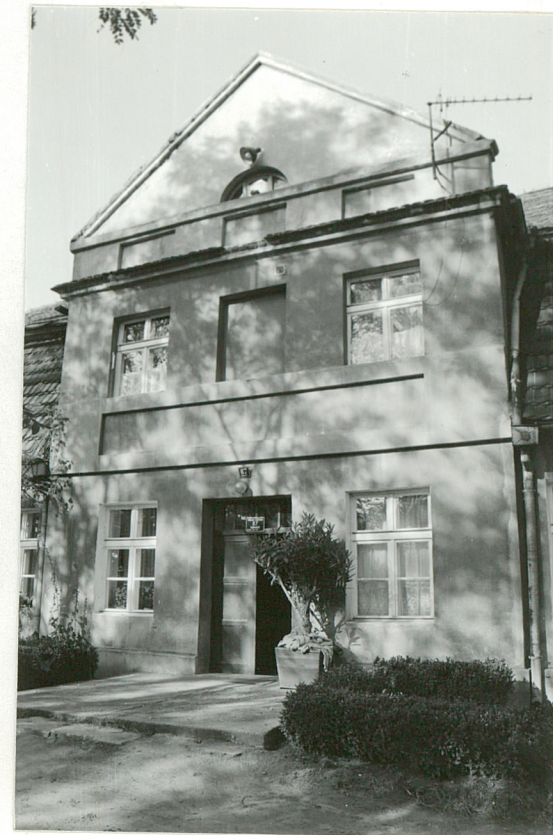
④

Na osi trójosiowy piętrowy ryzalit, z wydzieloną częścią szczytową za pomocą płaskiego gzymsu pokrytego pasem dachówki - wydzielonego na wysokości załamania połaci dachu mansardowego. W przyziemiu na osi otwór drzwiowy i dwa okna po bokach.

Pomiędzy nimi a drugą kondygnacją prostokątna płycina. Na osi drugiej kondygnacji blenda. W części szczytowej ryzalitu ponad dachówkowym gzymsem rząd trzech prostokątnych płycin. Trójkątny szczyt w obramieniu z płaskiej opaski, w środku półkoliste okienko.

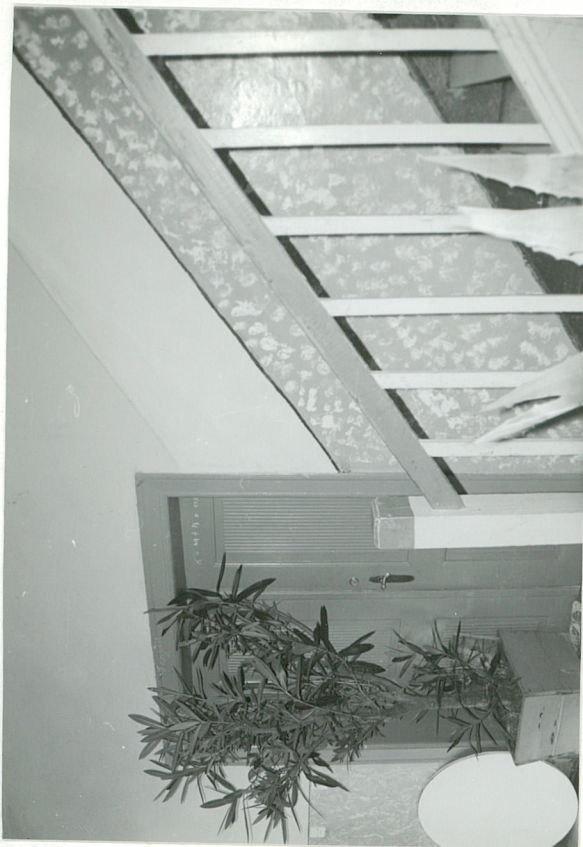
⑤

**Schody:** w elewacji wschodniej (bocznej) schodek kamienny. **Wewnętrzne:** do piwnicy jednobiegowe, cementowe z drewnianymi stopniami, umieszczone w drewnianej obudowie schodów głównych, prowadzących na piętro. **Schody na piętro:** umieszczone w narożniku sieni, drewniane, dwubiegowe ze spocznikiem, policzkowe z drewnianą balustradą i drewnianymi słupkami, tralki i słupki o przekroju kwadratowym, poręcze o przekroju kwadratowym z zaokrąglonymi górnymi krawędziami. Schody na strych drewniane, jednobiegowe, policzkowe z prostą poręczą.

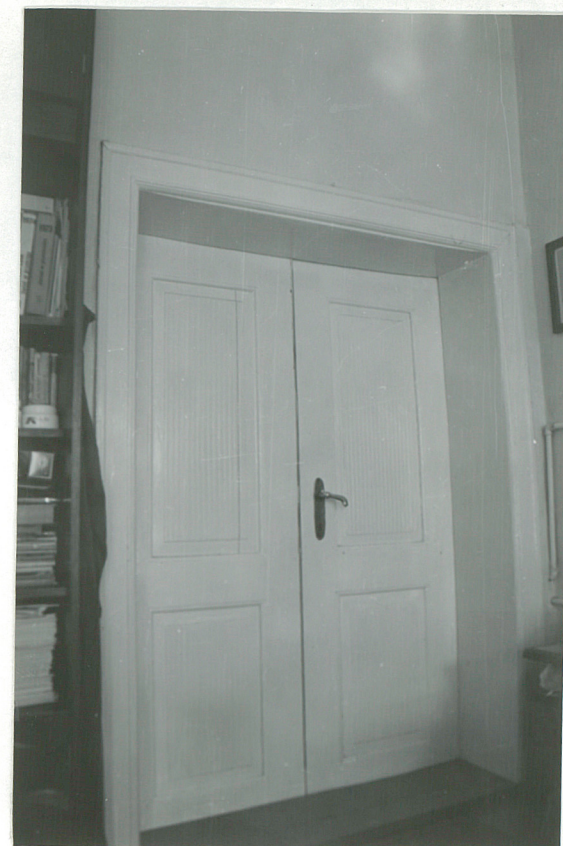
⑦

z pierwotnego wyposażenia zachowały się dwie pary drzwi drewnianych, dwuskrzydłowych konstrukcji ramowo-płycinowej ze żłobkowanymi płycinami i mosiężnymi klamkami.
