KARTA EWIDENCYJNA ZABYTKÓW
ARCHITEKTURY I BUDOWNICTWA

1. Obiekt D W Ō R (A) 941/1	2. Czas powstania 2 ćw. XIX w. roz. 1.20 XX w.	3. Miejscowość K L O N Ō W I E C
---------------------------------------	--	---

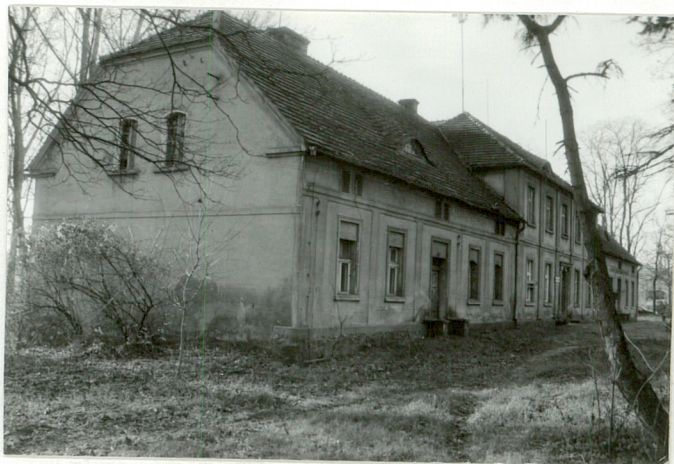
1. Elewacja północna - frontowa
2. Elewacja północno-wschodnia
3. Elewacja południowa - widok od strony drogi do Goniembic
4. Elewacja wschodnia
5. Elewacja zachodnia

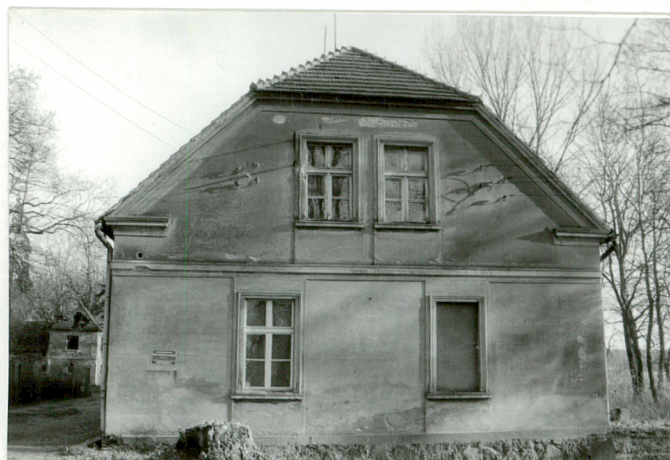
5.

6. Fragment elewacji południowej
7. Weranda w elewacji południowej
8. Obraz przedstawiający widok dworu od strony południowo-wschodniej
- 9, 10. Drzwi do pomieszczenia /H/ i detal drzwi

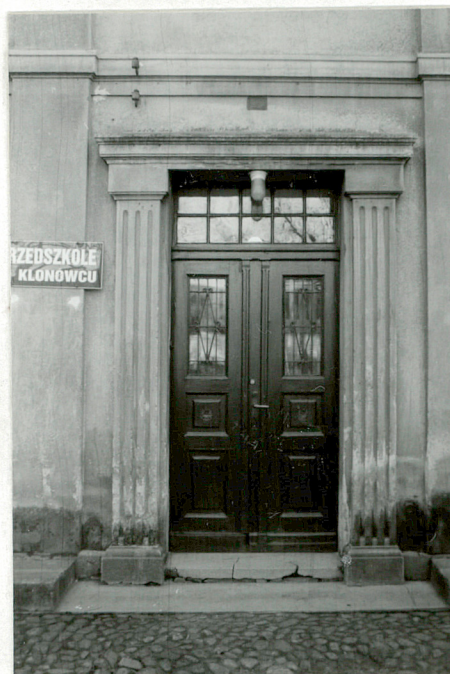
- 11, 12. Drzwi wejściowe do korytarza /J/ i detal drzwi.
13. Drzwi w pokoju /B/
- 14, 15. Drzwi do korytarza /D/ i detal drzwi
16. Drzwi do korytarza /R/

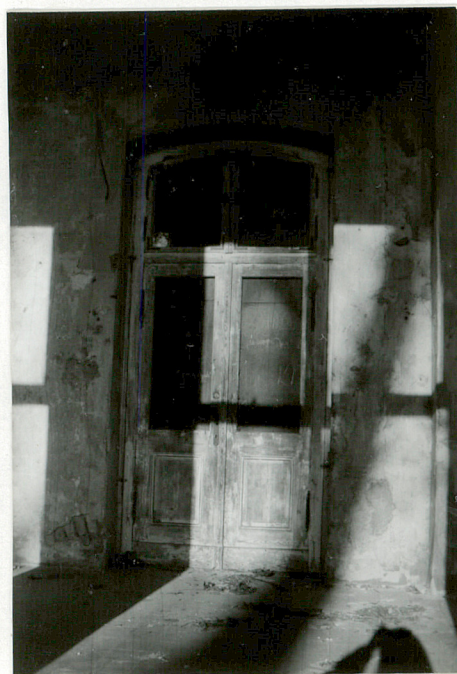
17. Drzwi z werandy do pomieszczenia /I/
18. Okno w elewacji północnej do sali /I/ - widoczne wewnętrzne okiennice
19. Okno elewacji południowej
20. Para okien w szczycie elewacji zachodniej

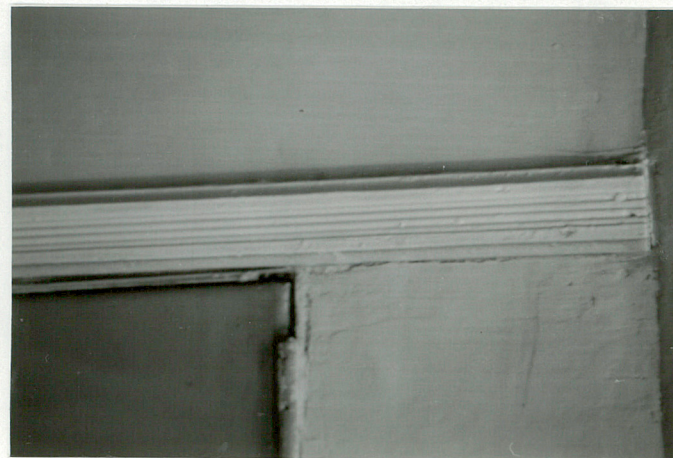
31. Pozostałości po tralkach i balustradzie tarasu elewacji południowej
32. Profilowana listwa bieżąca wzdłuż ścian korytarza /D/
33. Elewacja południowa - pozostałości tarasu

Najpilniejsze postulaty: usunąć zielsko z dachu, następnie wymienić dachówkę / w tych miejscach / i sprawdzić jaki jest stan więźby dachowej pod tymi ubytkami! Uzupełnić tralki klatki schodowej w części zachodniej budynku. Przyrównać pierwotny wygląd zachodniej części werandy, odtworzyć taras przed nią / wykorzystując porożrzucane, zachowane elementy/.!

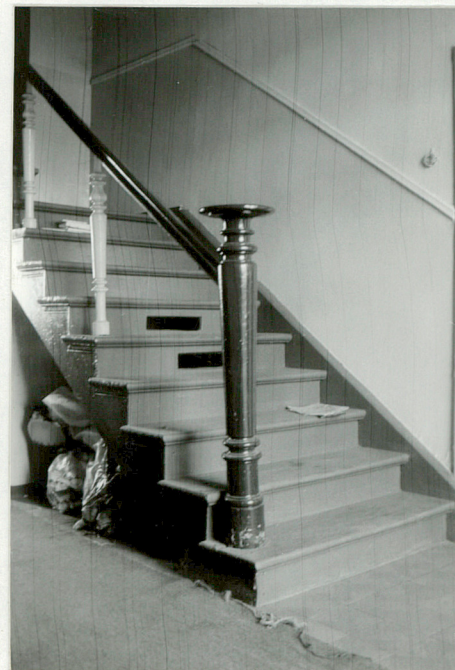
34. Schody w korytarz /D/
