1. Obiekt

ZESPÓŁ FOLWARCZNY KLONÓWIEC

OFICyna PAŁACOWA "B"

XIX-pocz. XX w.

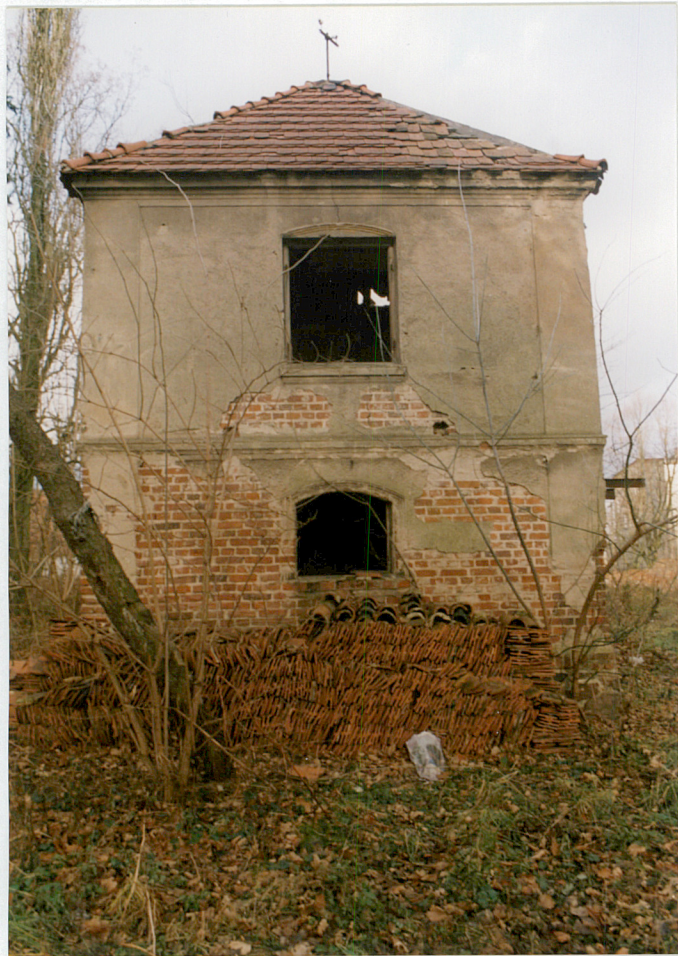
2

1. Elewacja frontowa - zachodnia
2. Elewacja południowa "wieży" południowej
3. Elewacja zachodnia - część południowa
4. Cokół "wieży" południowej
5. Elewacja zachodnia - budynek parterowy w części północnej

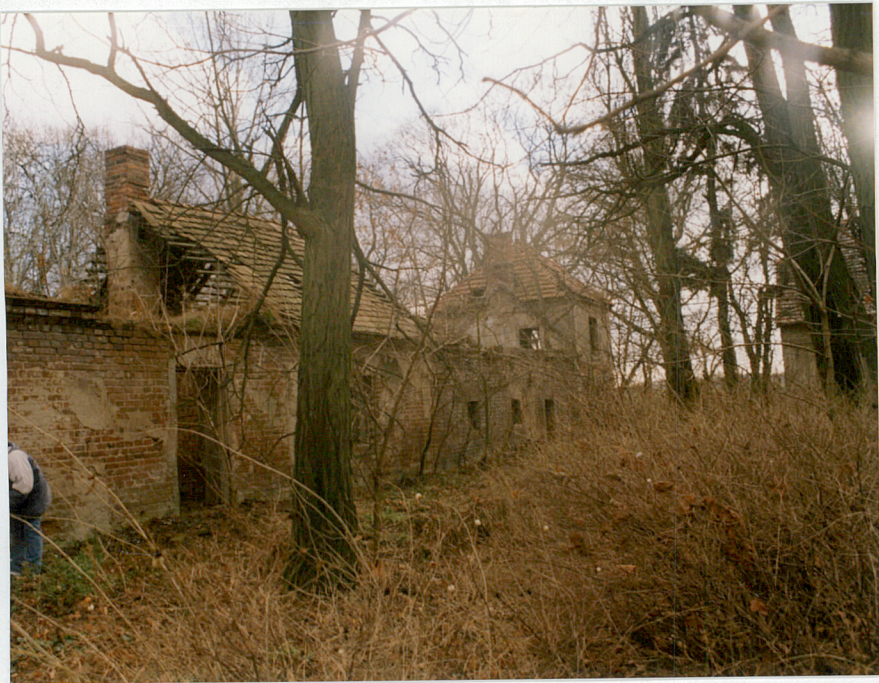
6. Elewacja zachodnia - budynek parterowy w części południowej
7. Elewacja zachodnia - widok z północy w kierunku południowym
8. Zachowana część dachu dwuspadowego na budynku parterowym w części północnej

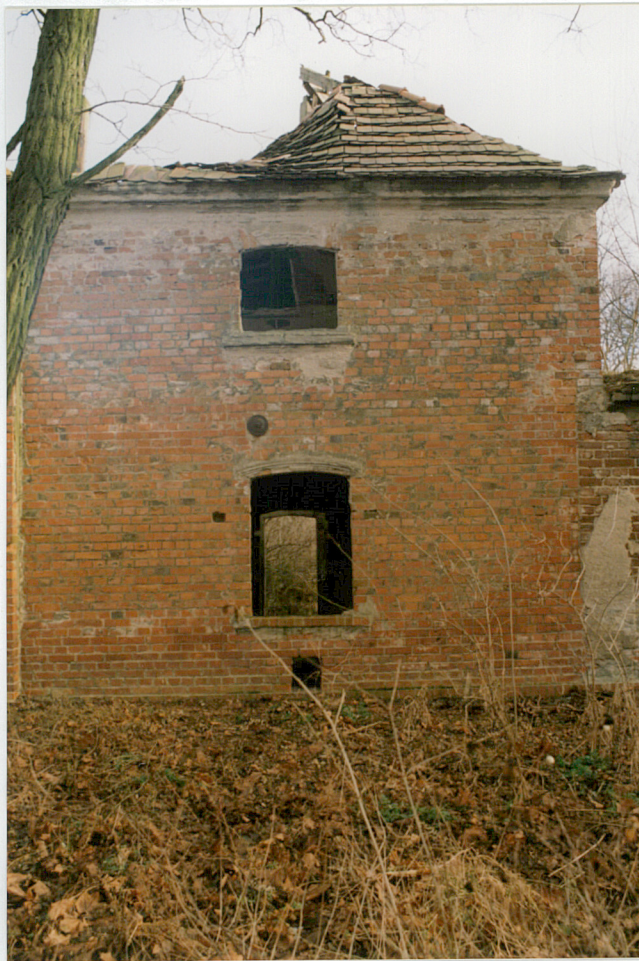
8

- czterospadawe, na budynkach parterowych dach konstrukcji krokwiowo-belkowej (na części zachowanej). Przeważająca część konstrukcji dachu dwuspadowego - nie istnieje.

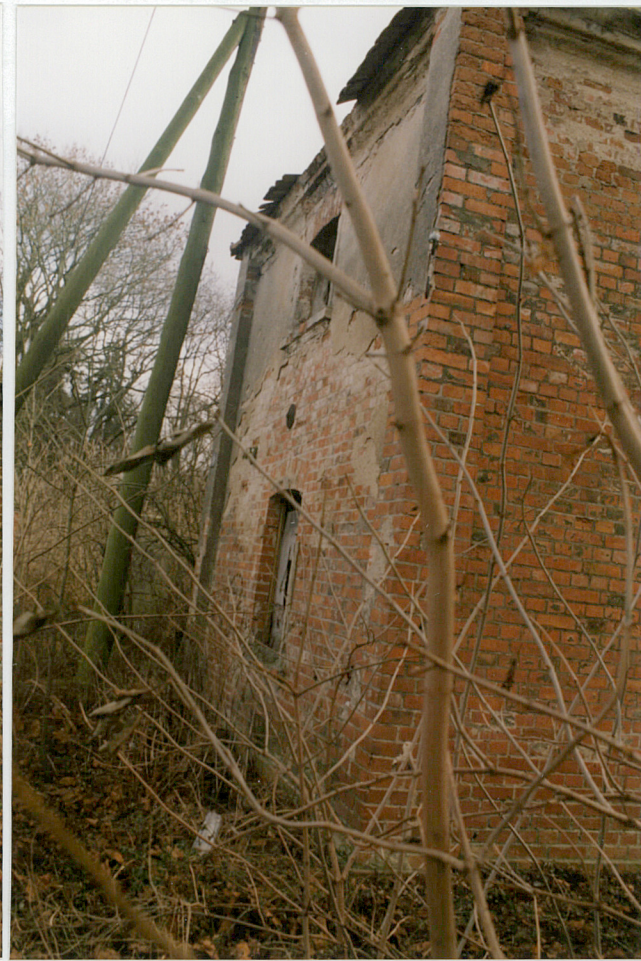
9

9. Elewacja zachodnia "wieży" północnej
10. Elewacja północna "wieży" północnej
11. Elewacja wschodnia "wieży" północnej
12. Elewacja wschodnia - widok z południa w kierunku północnym

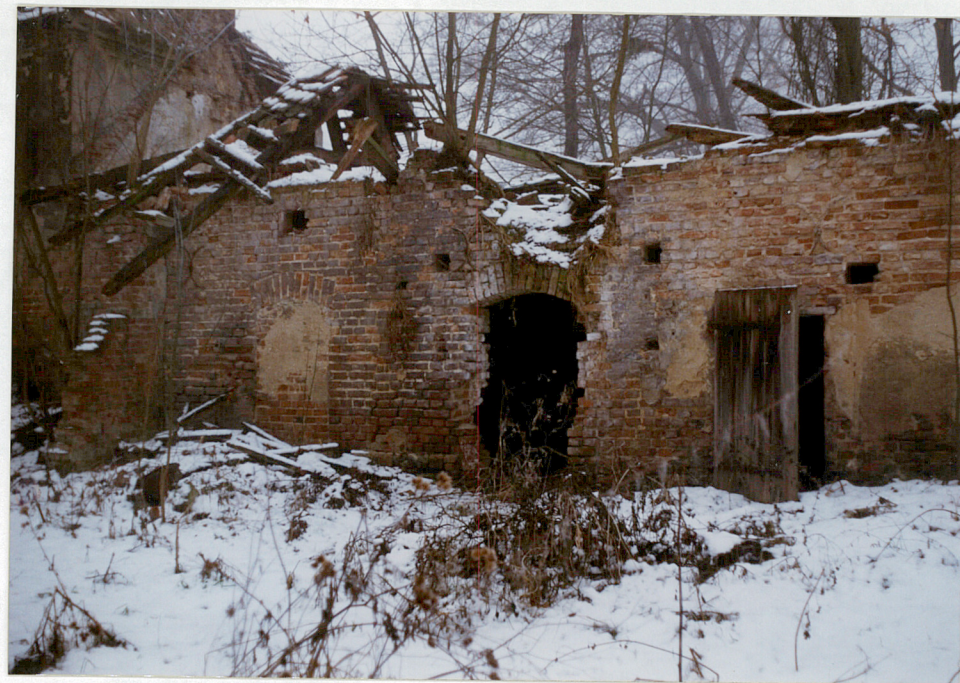
13

13. Ściana wschodnia - budynek parterowy w części północnej
14. Ściana wschodnia - budynek parterowy w części południowej
15. Północna część elewacji wschodniej

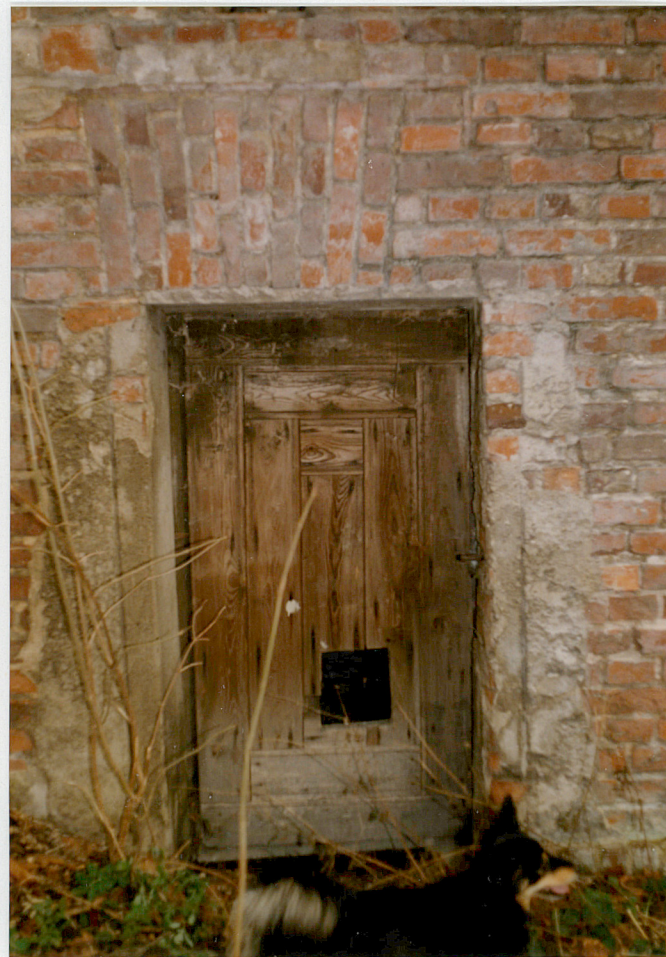
16

Wszystkie okna pozbawione oszklenia. Zachowane drzwi - "wieża" od strony południowej - elewacja wschodnia - drzwi drewniane, jednoskrzydłowe, opierzone od zewnątrz deseczkami układanymi w "jodelkę", Zachowały się też drzwi na ścianie zachodniej - w części południowej - drzwi drewniane, jednoskrzydłowe opierzone centrycznie układanymi deskami. Drzwi na ścianie wschodniej - do pom. gospodarczych - są nowe - z desek i z listwą zastrzałową. Drzwi wewnętrznych i pozostałych zewnętrznych - brak.

16. Drzwi na ścianie wschodniej do "wieży" południowej
17. Drzwi wejściowe do budynku parterowego w części południowej ściany zachodniej
18. Otwór okienny - "wieża" północna
