1. Obiekt

PLEBANIA (2)

LISKÓW

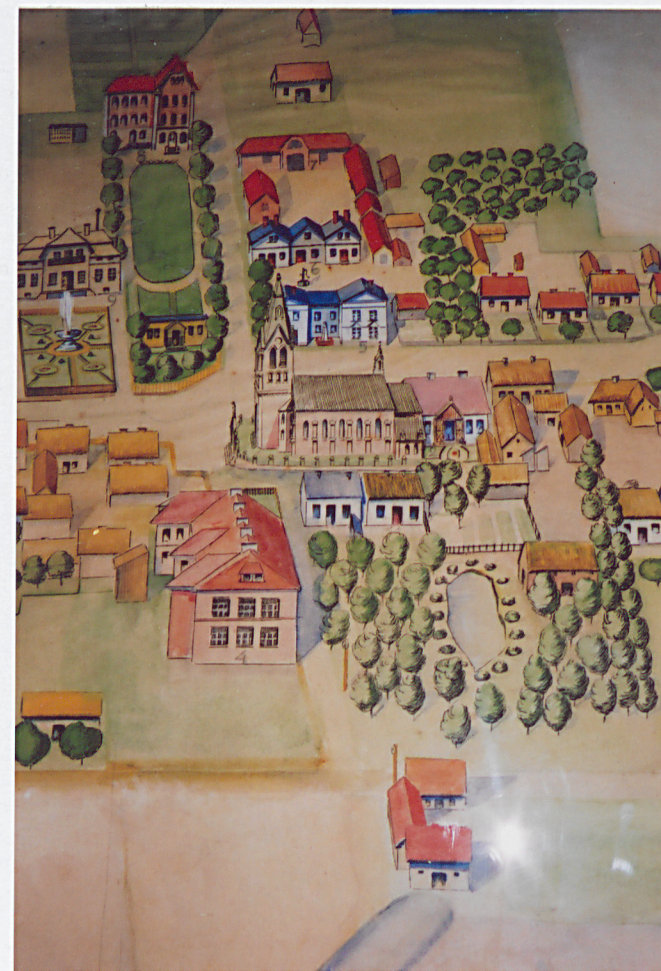
2

1. elewacja frontowa (północno-zachodnia)
2. fragment planu Liskowa z 1929 r.
3. widok ogólny na plebanie i kościół od pn.-wsch.
4. elewacja pn.-wsch. i pn.-zach. oraz brama wjazdowa

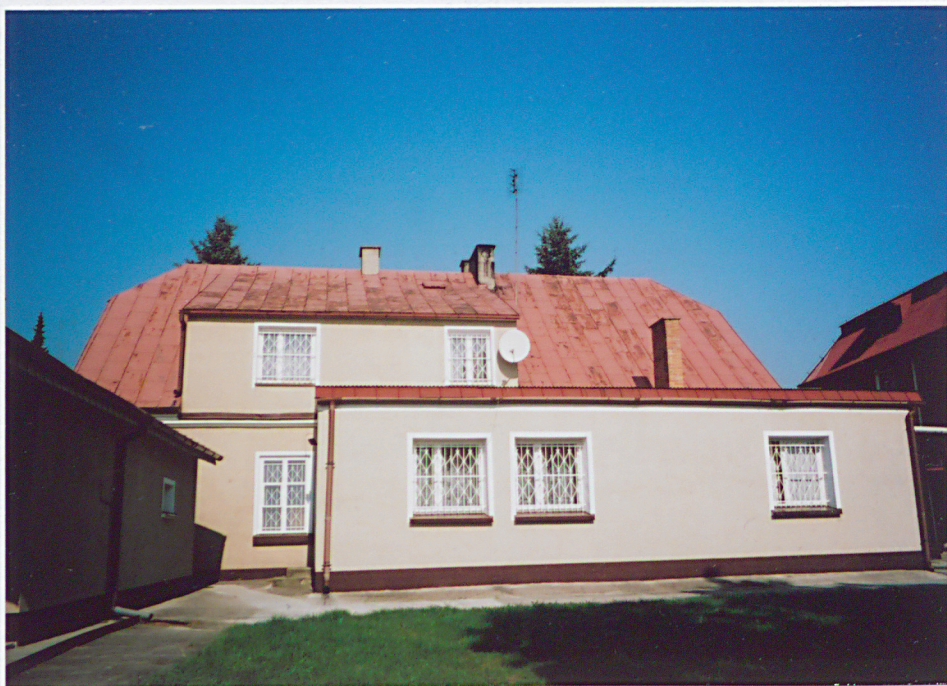
9

8. j. w. – widok od pd.
9. elewacja tylna (południowo-wschodnia)
10. elewacja południowo-zachodnia
11. południowo-zachodni narożnik budynku
12. elewacja frontowa – drzwi wejściowe

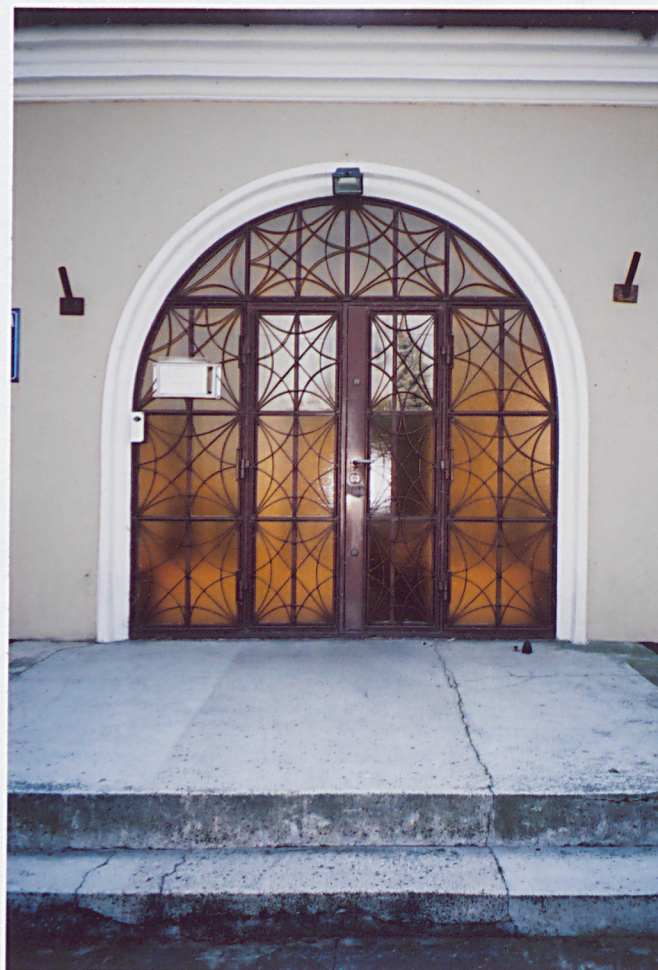
12

Otwory drzwiowe – drzwi wejściowe w elewacji frontowej szerokie, zamknięte łukiem pełnym, pozostałe w kształcie stojących prostokątów, sklepione płasko; wypełnione drzwiami drewnianymi, ramowo-płycinowymi, jednoskrzydłowymi i dwuskrzydłowymi; drzwi w elewacji frontowej wtórne, metalowe, przeszklone i zabezpieczone kratą.

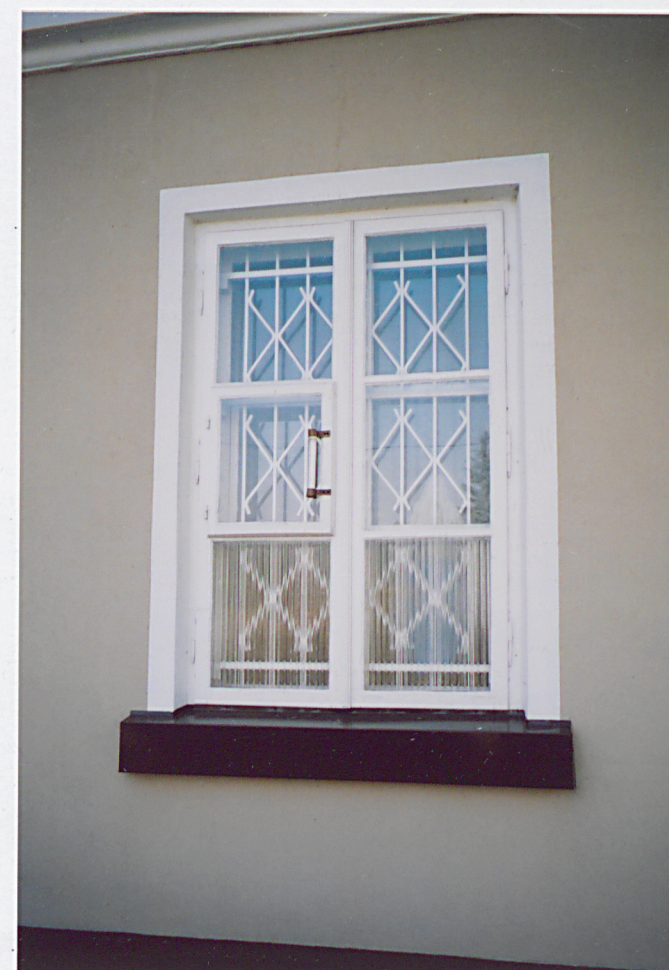
13

Otwory okienne – w kształcie stojących prostokątów, zamknięte płasko i trójkątne; pierwotnie wypełnione oknami drewnianymi, ościeżnicowymi podwójnymi, dwudzielnymi, trójpoziomowymi; obecnie część okien wymienionych na drewniane, zespolone.

13. j. w. – okno
14. wnętrze holu - drzwi do pokoju wschodniego
15. j. w. – drzwi do pokoju zachodniego
16. oryginalne okno składowane w d. budynku inwentarskim (4)
