1. Obiekt

SZKOŁA ROLNICZA

1913 r.

LISKÓW

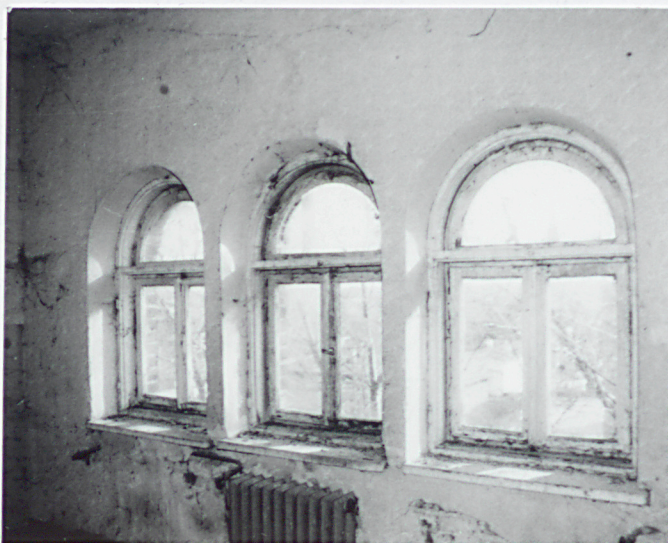
20

- 20. Okna w elewacji pn.
- 21. Podłoga parteru.
- 22. Strop na parterem.
- 23. Hall z klatką schodową.
- 24. Schody w hallu.
- 25. Fragment więźby w części zach.
- 26. Więźba w części wsch.
