1. Obiekt

OFICYNA

ok. poł. XIX w.

LUBASZ

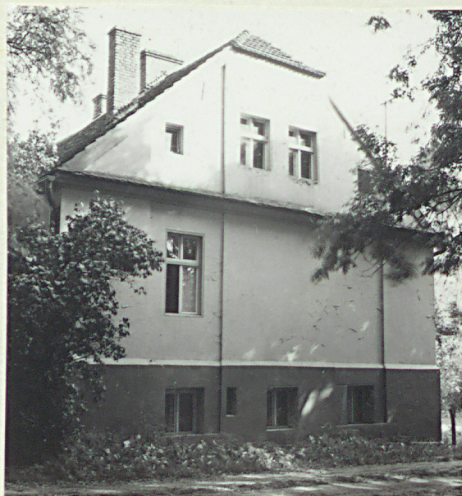
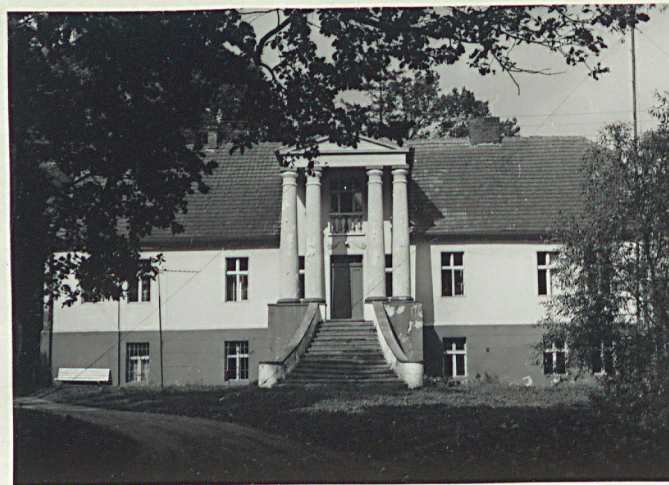
11. Zdjęcia, plan sytuacyjny, rzuty

Murowana z cegły, otynkowana, podpiwniczona wysokimi piwnicami, sklepiionymi kolebkami o łuku odcinkowym. Wyżej drewniane stropy z sufitami. Podłogi deskowe. Klatka schodowa drewniana. Więźba dachowa drewniana. stolcowa. Dachy kryte dachówką płaską, kładzioną podwójnie.

Na planie wydłużonego prostokąta, dłuższy bok w kierunku wsch-zach. Od wsch.do bryły budowli przylega niewielka, prostokątna sień wejściowa. Piwnica dwutraktowa z korytarzem na osi wsch.-zach. Parter dwutraktowy, trakty w kierunku wsch.-zach. Poddasze jednotraktowe. Budowla parterowa, mieszkalnym poddaszem.

W piwnicy, dostępnej od wschodu szereg niewielkich pomieszczeń. Na parterze, na osi pn-poł.dwie sienie. W sieni od poł.dwubiegowa klatka schodowa prowadząca na poddasze. W każdym trakcie po cztery amfiladowo połączone pomieszczenia. W poddaszu dwa pomieszczenia, środkiem korytarz.

Na środku 8-osiowej elewacji poł.piętrowy portyk na wysokim cokole, wsparty na 4 kolumnach, zamknięty trójkątnym frontonem. Prowadzą nań skracające swą długość schody. Na piętrze portyku okno z tralkową balustradą. Elewacja północna 9-osiowa z wejściem na środku, dostępnym z podestu, na który prowadzą od wschodu, wzdłuż ściany schody. Ściany szczytowe przedzielone gzymsem kordonowym. Na piętrze para okien. Od wschodu niewielka, dobudowana sień, do której prowadzą również schody. Otwory okienne prostokątne, do piwnicy niewiele mniejsze. Ściany o podziale ramowym. Dach naczółkowy.
