994/1

Pozostałości dworu alkierzowego

STAJKOWO

1. Miejscowość <b>STAJKOWO</b> 2. Gmina Lubasz 3. Powiat czarnkowsko-trzcianecki 4. Województwo wielkopolskie	5. Obiekt (nazwa jak w karcie)  <b>Pozostałości dworu alkierzowego</b>	6. Zawartość wkładki (nazwa materiału uzupełniającego)  c.d. historii obiektu, opisu, rzut pierwotny
--	--	--

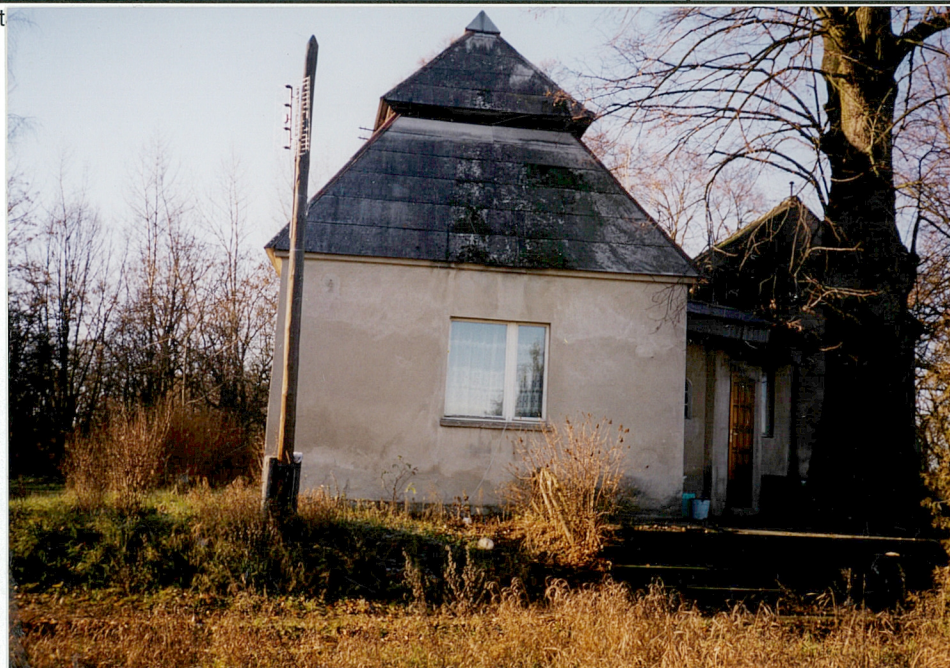
1. Elewacja wschodnia południowego alkierza.
2. Elewacja południowa południowej części pozostałości dworu.
3. Elewacja zachodnia południowego skrzydła.
4. Elewacja północna południowego skrzydła.

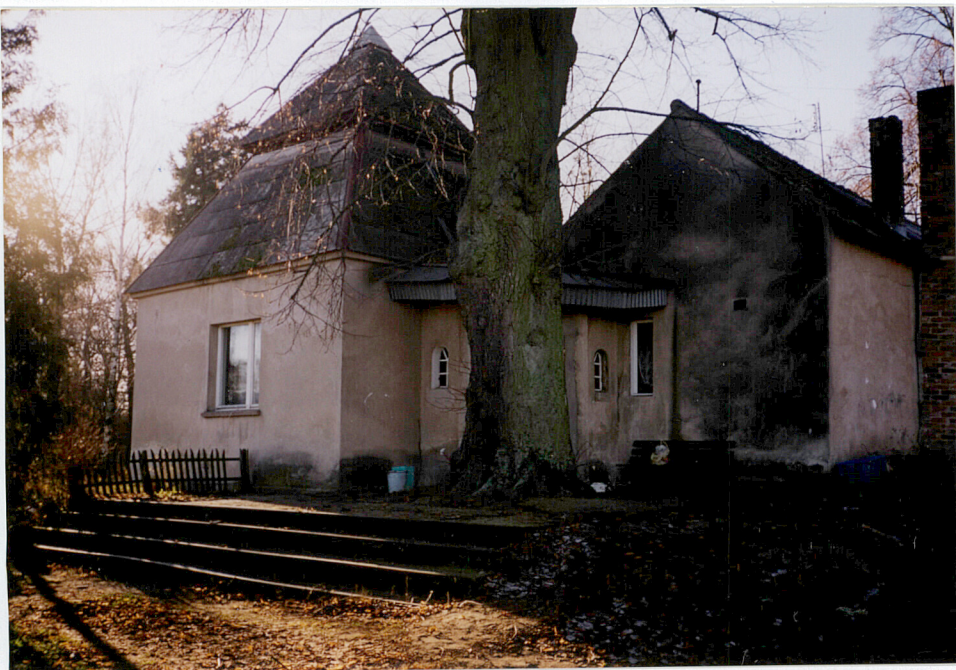
5. Elewacja północno - wschodnią południowej pozostałości dworu.
6. Skośny łącznik południowego alkierza i przybudówki.
7. Elewacja zachodnia północnej przybudówki.

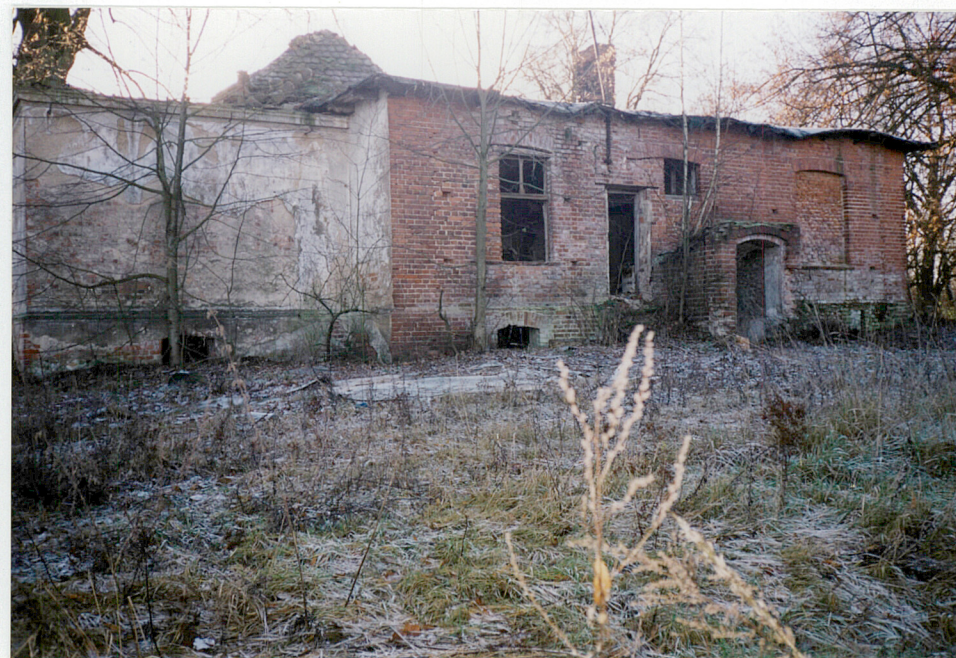
8. Elewacja północna północnego alkierza i przybudówki.
9. Elewacja wschodnia północnego alkierza.
10. Elewacja południowa północnej przybudówki.
11. Zejście do piwnicy w północnej elewacji północnego skrzydła.

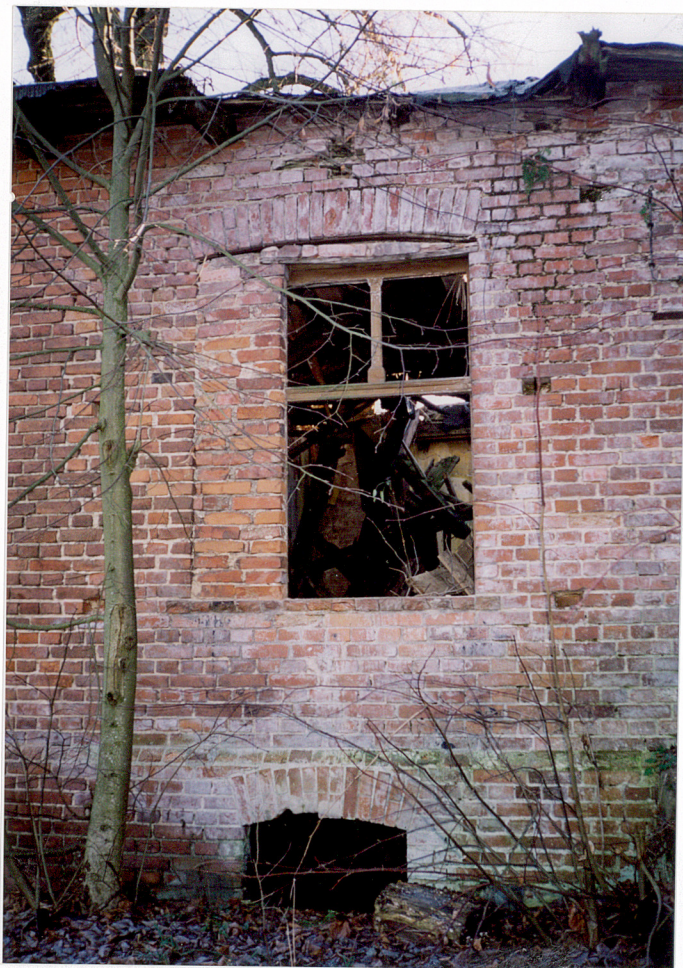
12. Okno w północnej elewacji północnego skrzydła dworu.
13. Okno we wschodniej elewacji północnego alkierza.
14. Zamurowany otwór okienny w południowej elewacji alkierza północnego.

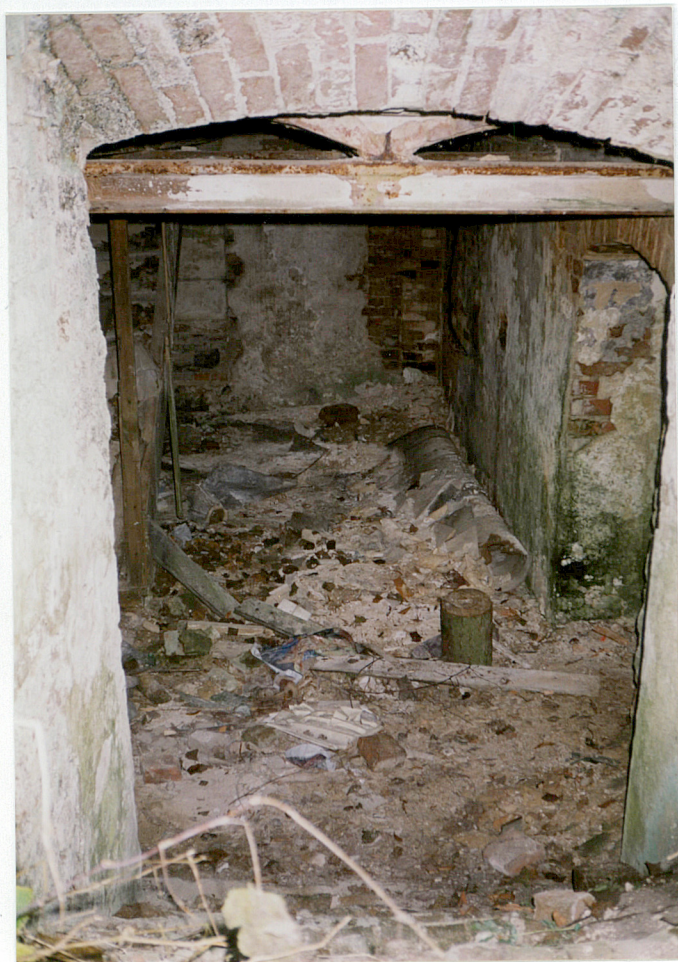
15. Widok piwnicy z północnej elewacji północnej części dworu.
16. Zejście do piwnicy z korytarza.
17. Widok na północne pomieszczenie nieużytkowanej części dawnego dworu.

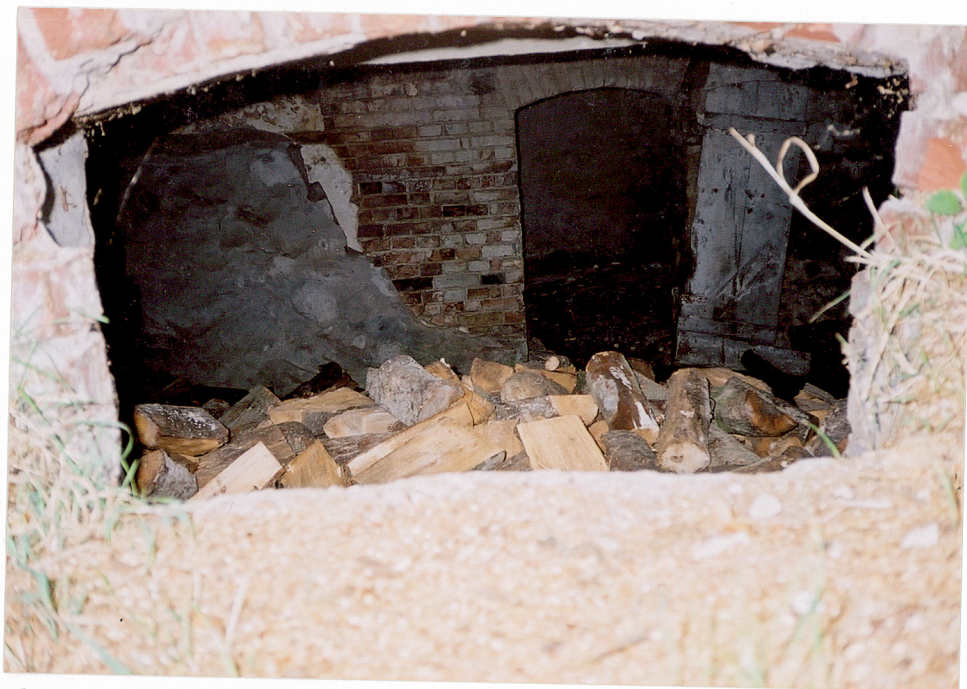
18. Widok piwnicy ze wschodniej elewacji północnego alkierza.
19. Zarwany strop w północnym pomieszczeniu nieużytkowanej części dworu.
20. Korytarz w części nieużytkowanej.

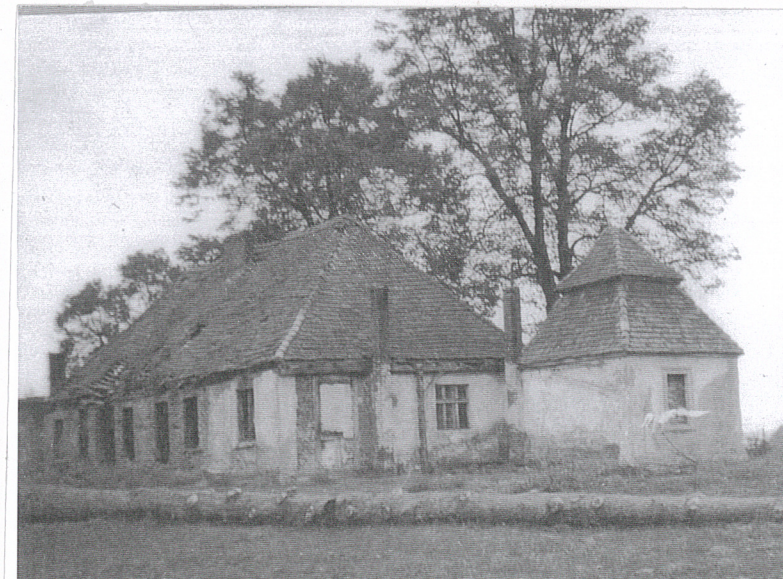
24. Elewacja południowo - zachodnia dworu z 1959 r. (karta zielona).
25. Fragment elewacji wschodniej z 1959 r. (karta zielona).
26. Widok na alkierz północny - stan z 1990 r. (fiszka).

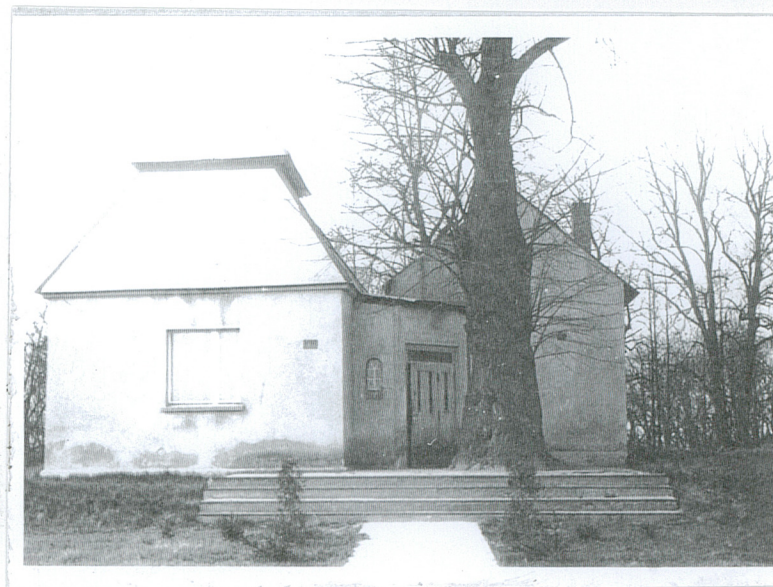
27. Elewacja wschodnia południowej części dworu - stan z 1988 r. (karta folwarku).
28. Widok na alkierz południowy - stan z 1988 r. (karta folwarku).
29. Ogólny widok na pozostałości dworu - stan z 1988 r. (karta folwarku).

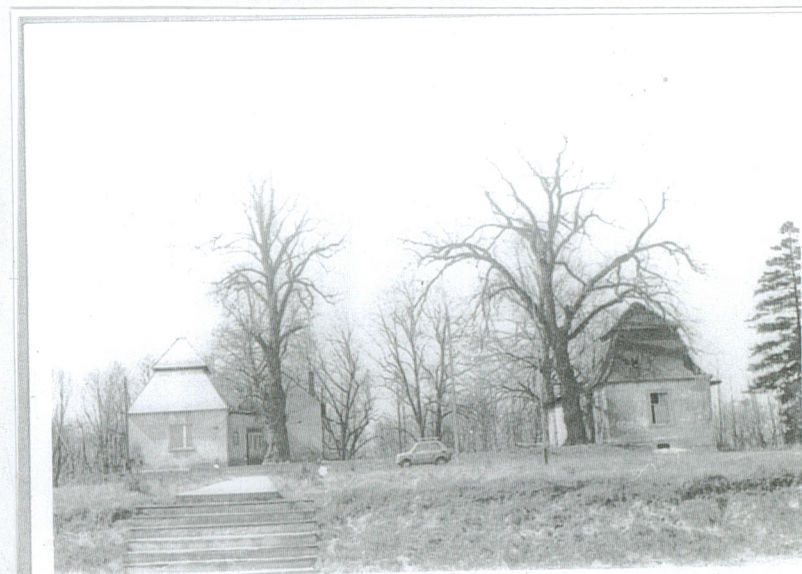
30. Widok na alkierz północny od strony zachodniej - stan z 1988 r. (karta folwarku).
