1. Obiekt

Dom mieszkalny

3. Miejscowość
KOŚCIAN

4. Adres
Rynek 12.

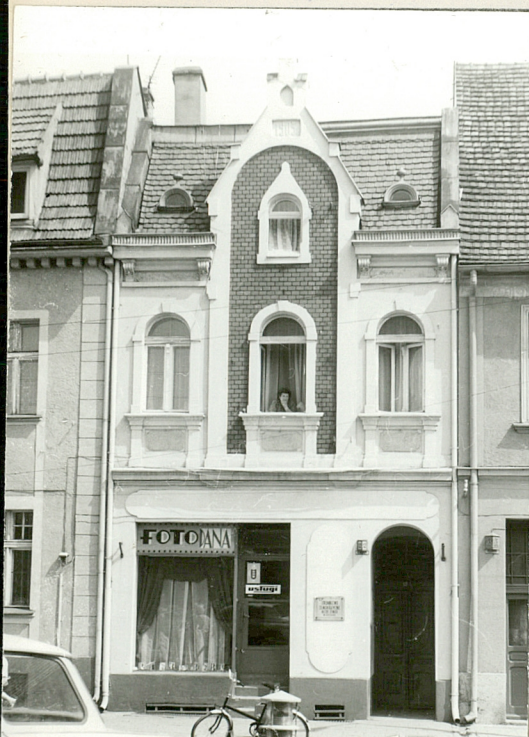
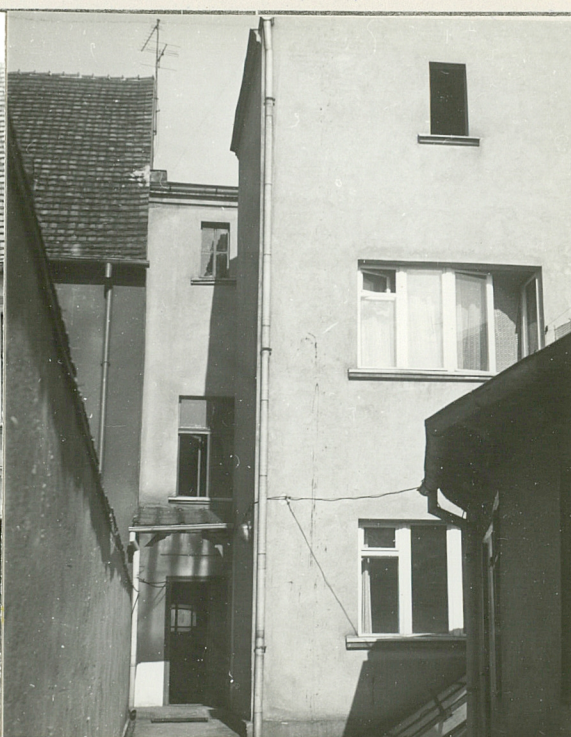
Główna elewacja 3-osiowa symetryczna, w dolnej kondygnacji zniekształcona dużym oknem wystawowym. Na tle tynku są umieszczone dwie płyciny o półkolistych zakończeniach, jedna pionowa, druga pozioma. Profilowany gzyms międzykondygnacyjny. Okna górnej kondygnacji w obramowaniach, z kluczem arkady i podobnymi nakładkami u początków arkady. Pod oknami profilowane parapety, znacznie występujące przed lico muru. Pod oknami płycinowe pola flankowane pilastrami. Środkowa oś jest zryzalitowana uskokiem muru, a znajdujące się w niej okno zwieńczenia ma obramowanie z oślego łuku. Pole środkowej osi jest wykończona okładziną ceramiczną. W uskokowym zwieńczeniu data. Gzyms koronujący wsparty na wolutowych konsolach. W dachu dwa małe dymniki w blaszanych ościeżach, zwieńczonych blaszaną kulą. W tylnej elewacji tylko jedna oś skrajna jest widoczna: pozostałą część zastawia oficyna.
Instalacja el., gaz., wod.-kan.
