1. Obiekt

ZABUDOWANIA GOSPODARCZE

3. Miejscowość

B R O D Y

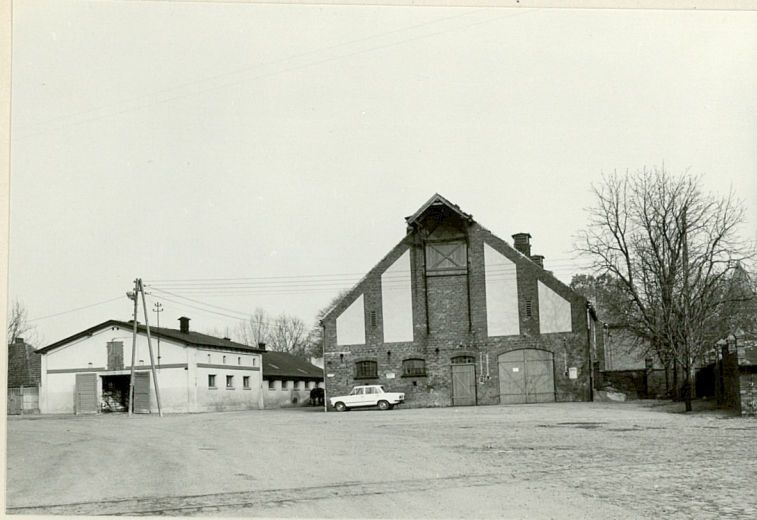
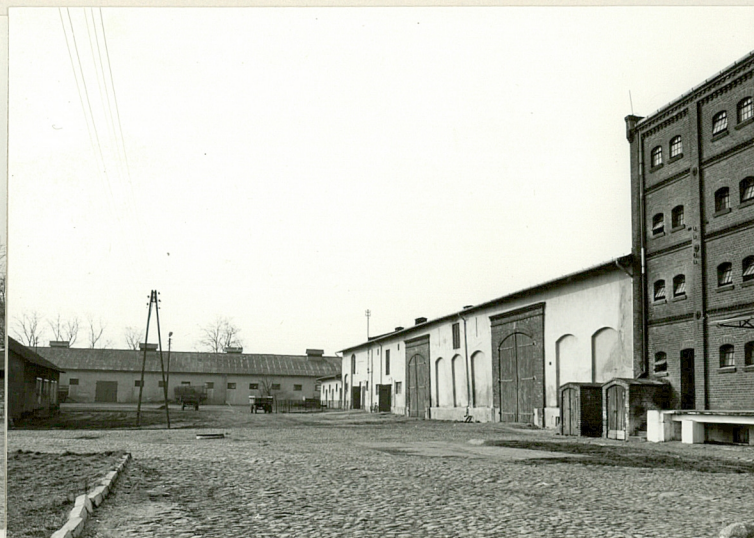
11. Zdjęcia, plan sytuacyjny, rzuty

Zabudowania - murowana, w większości otynkowana, ozdobiona są skromną, zachowaną we fragmentach dekoracją architektoniczną /dekoracyjne płyciny, gzymsy, fryzy itp./. Najciekawsza i najcenniejsze z nich są budynki wzniesione już w początkach XX wieku - gorzelnia /karta/, spichlerz /karta/. Na uwagę zasługuje też d a w n a s t a j n i a - założony na rzucie prostokąta budynek ustawiony przy północnej pierzei podwórza, przylegający od strony zachodniej do spichlerza; murowany z cegły, otynkowany, przykryty niskim dwuspadowym dachem. Elewacja frontowa budynku ozdobiona jest rzędem zamkniętych łukami odcinkowymi wnęk; bramy wjazdowe ujęte są w dekoracyjne obramienia wykonane z nietynkowanej cegły. Obramienia te pochodzą z pewnością już z początków XX wieku, z czasu kiedy wznoszono usytuowany obok spichlerz; spełniać miały, jak się wydaje, funkcję elementu wiążącego oba te budynki.

Ustawiona przy wschodniej pierzei podwórza, wzniesiona w końcu XIX wieku o b o r a założona jest na rzucie wydłużonego prostokąta, murowana z cegły, częściowo otynkowana, parterowa z gospodarczym półpiętrzem, zwieńczona jest wysokim dwuspadowym dachem i ustawiona szczytem do dziedzińca. Jej elewacje szczytowe, nietynkowane, ozdobione są w partii szczytów tynkowanymi płycinami; elewacje boczne, tynkowane, przeprute są rzędem niewielkich, zamkniętych łukami odcinkowymi, okienek.
