4182  
WIELKOPOLSKIE

KARCZMA OB. RESTAURACJA

ok. poł. XIX w.

GENOWEFA PIORUNOWSKA

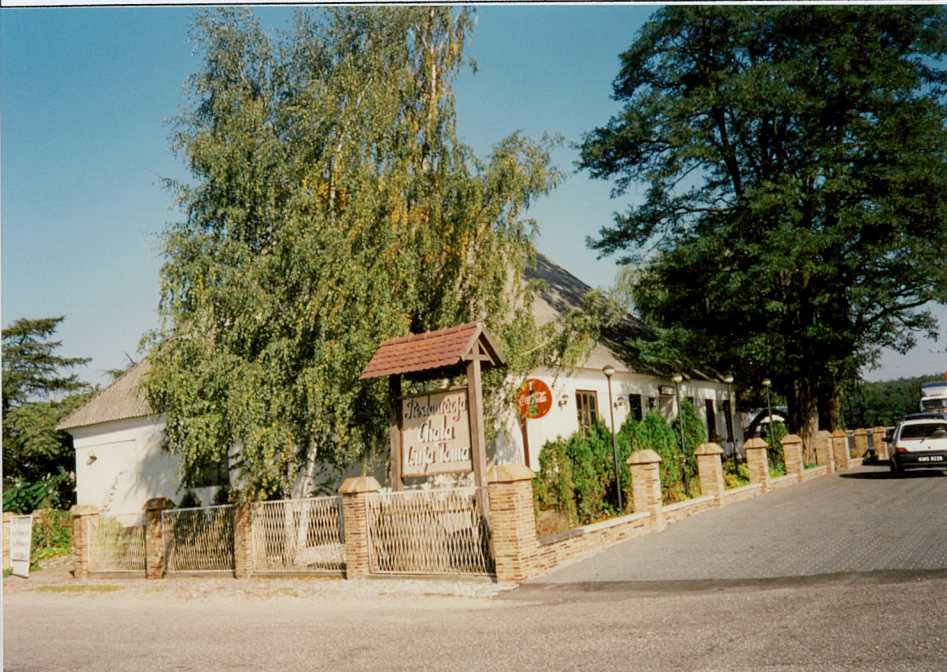
Elewacja południowa – na niskim cokole, siedmioosiowa z drzwiami wejściowymi do budynku w pierwszej i czwartej osi od zachodu. Nad otworami okiennymi i drzwiowymi szeroki pas tynku, wysunięty nieco przed lico ściany, przechodzący w profilowany gzyms wieńczący. Elewacja zachodnia z jednym otworem okiennym, zwieńczona profilowanym gzymsem. Elewacja wschodnia – gładka, trójosiowa w części południowej; osie wyznaczone prostokątnymi blendami. W części północnej przesłonięta drewnianą konstrukcją ściany z kwadratowym otworem okiennym. Elewacja zwieńczona profilowanym gzymsem. Elewacja północna – gładka, z niesymetrycznie rozmieszczonymi otworami, zwieńczona profilowanym gzymsem.

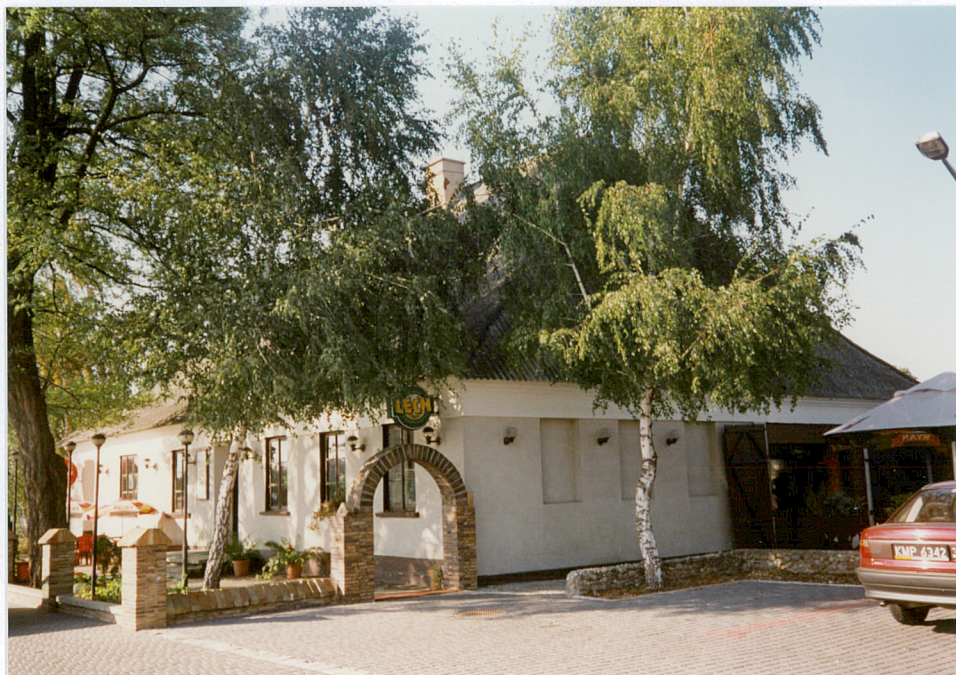
1. Naroże południowo-wschodnie
2. Elewacja południowa
3. Elewacja zachodnia
4. Elewacja wschodnia
5. Główne drzwi wejściowe od południa
6. Okno w elewacji południowej – części zachodniej
7. Okna w elewacji południowej – części wschodniej
8. Elewacja północna
9. Jednoskrzydłowe drzwi wewnętrzne
10. Dwuskrzydłowe drzwi wewnętrzne
11. Piwnica

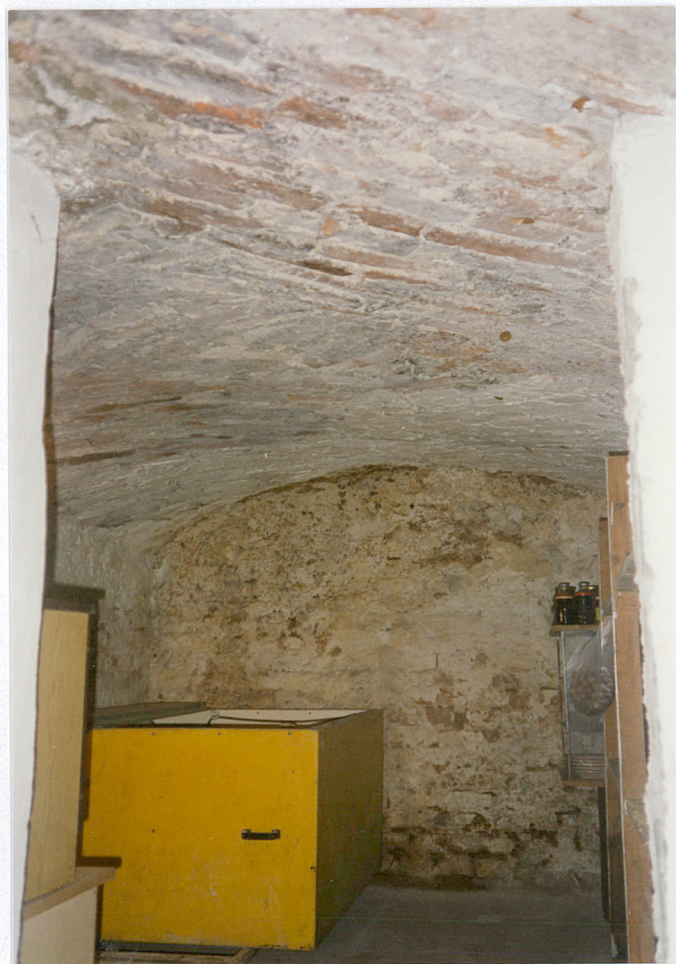
11.

Cokół z kamienia i cegły, otynkowany. Ściany murowane z cegły ceramicznej na zaprawie wapiennej, otynkowane. Stropy drewniane belkowe z podsufitką, w piwnicy sklepienie ceglane, kolebkowe. Więźba dachowa drewniana, konstrukcji krokwiowo-stolcowej. Dach pokryty eternitem. Podłogi, posadzki: posadzki betonowe pokryte wykładziną PCV, w korytarzu, sali konsumpcyjnej i sanitariatach terakota, w piwnicy posadzka betonowa. Schody do piwnicy drewniane, proste jednobiegowe. Okna drewniane, ościeżnicowe, dwuskrzydłowe i trójskrzydłowe podzielone szczebliną. Drzwi zewnętrzne dwuskrzydłowe, klepkowe z nadświetlem, wewnętrzne jedno- i dwuskrzydłowe, ramowo-płycinowe w części przeszklone, jednoskrzydłowe płytowe.
