883/1 Kościół parafialny p.w. św. Idziego.

1 ćw. XIII w.,
1778.

CZERWONA WIEŚ

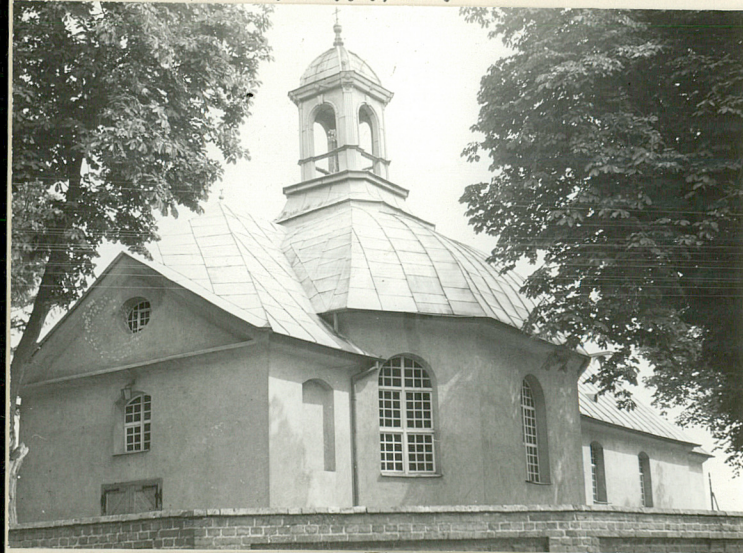
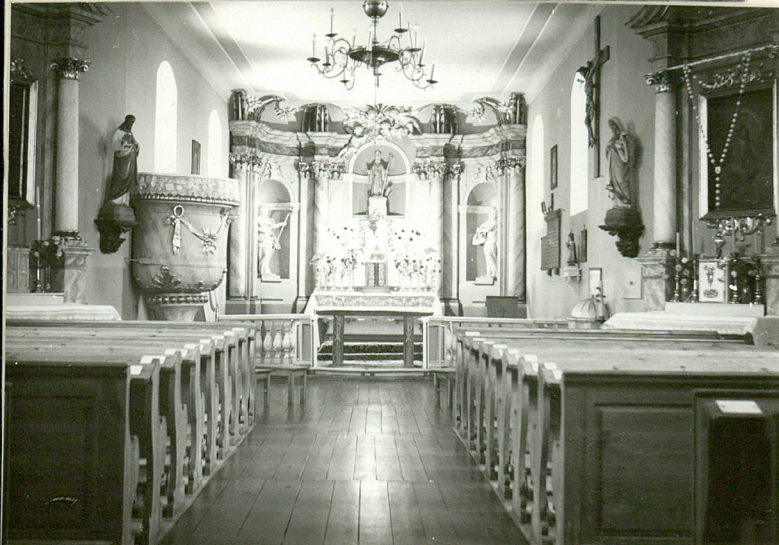
11. Zdjęcia, plan sytuacyjny, rzuty

W bryle dominuje oktagon nawy, nakryty dachem kopulastym, zwieńczonym sygnaturką 4-przelotową. Ściany oktagonu są nieco wyższe od pozostałych. Tendencję do centralizacji bryły niweluje nieco wydłużony korpus prezbiterium, dalej rozbudowany w korpus zakrystii tej samej wysokości, lecz mniejszej szerokości i o niższej kalenicy dachu. Nad dachem zakrystii sygnaturka, niższa od nawowej. Taka dyspozycja bryły nie jest analogiczna we wnętrzu, gdyż nawa nie posiada kopuły, tylko stopień nieco wyższy od stropu prezbiterium, co przy stosunkowo niewielkiej wysokości wnętrza nadaje mu charakter longitudinalny.
