OŚRODEK
DOKUMENTACJI
ZABYTEKÓW W WARSZAWIE
KARTA EWIDENCYJNA ZABYTEKÓW
ARCHITEKTURY I BUDOWNICTWA

Nr 8199
WIELKOPOLSKIE

STODOŁA „2”

Marszewo

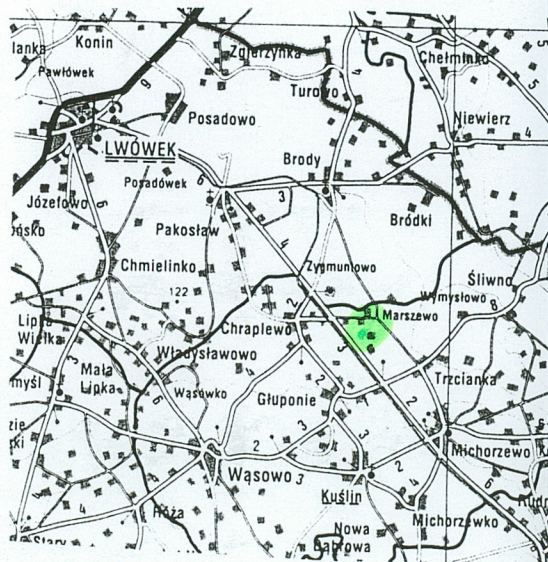
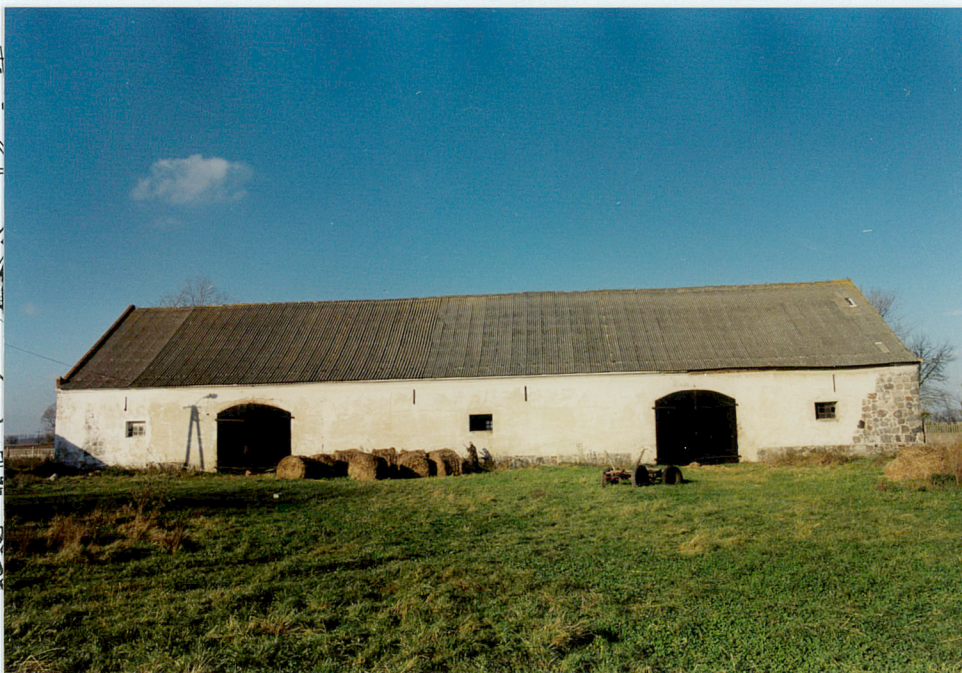
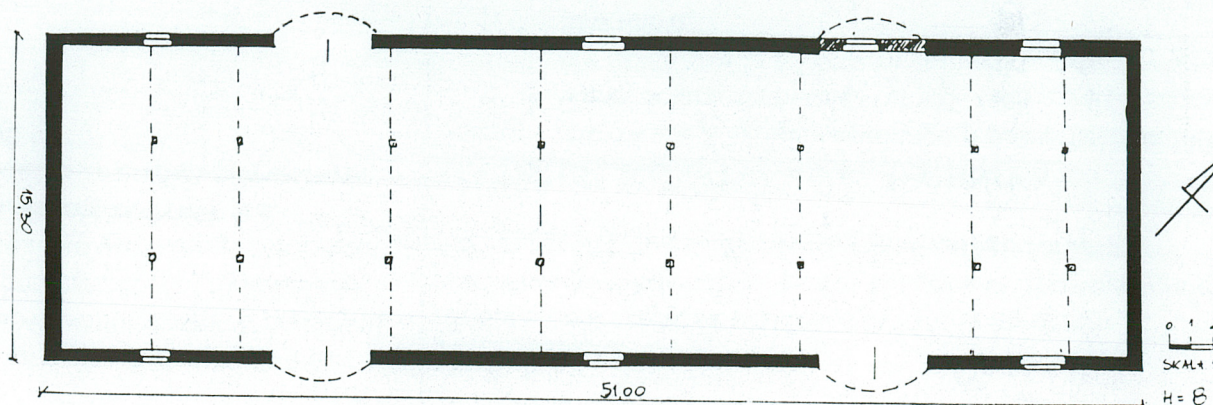
Stodoła „2” został wybudowany w 3/4 ćw. XIX w. Do czasów współczesnych przetrwał bez większych przekształceń. Otynkowano jedynie elewację i zamurowano jedne z wrót przelotowych. Obecnie budynek jest użytkowany zgodnie ze swoim pierwotnym przeznaczeniem.

Stodoła oznaczona na planie sytuacyjnym numerem „2” usytuowana jest w płn. – wsch. części dawnego podwórza gospodarczego; jest to budynek wolnostojący; elewacjami szczytowymi ustawiona na osi płn. wsch. - pld. zach. Wyznacza północną ścianę całego założenia

20. Najpilniejsze postulaty konserwatorskie	
		<p>Budynek wymaga przeprowadzenia ogólnego remontu i właściwego zagospodarowania, w przeciwnym razie nieużytkowany ulegnie zniszczeniu.</p>

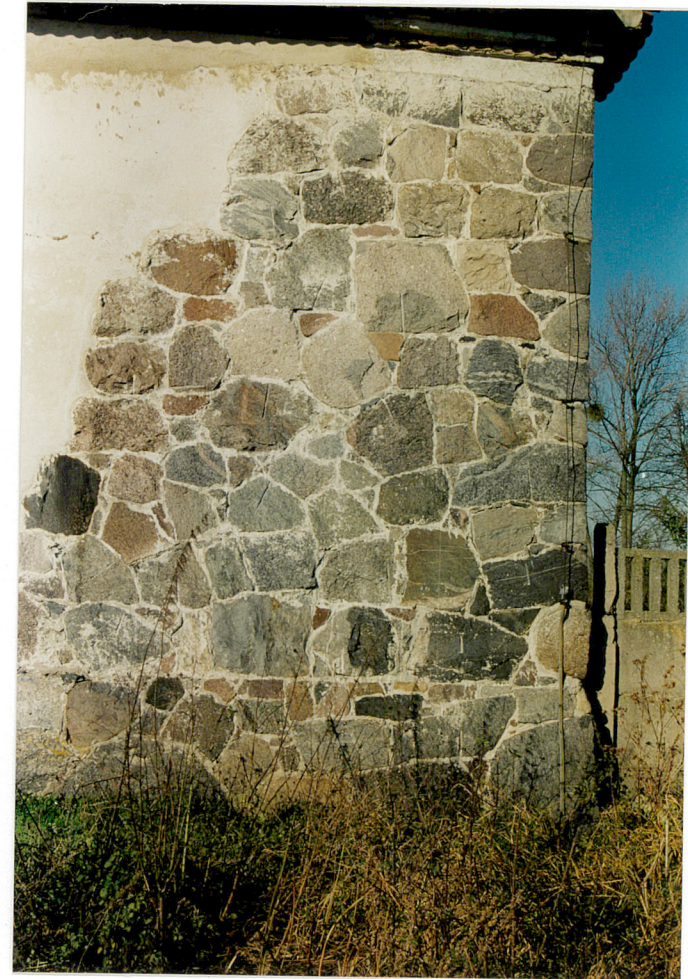
2

1. Stodoła „2” – elewacja południowo wschodnia.
2. j.w. – narożnik północny elewacji frontowej
3. j.w. – wrota prowadzące do wnętrza
4. j.w. – elewacja szczytowa północno wschodnia
5. j.w. – zwieńczenie elewacji północno wschodniej
6. j.w. – elewacja północno wschodnia i północno zachodnia
7. j.w. – elewacja szczytowa południowo zachodnia
8. j.w. – wnętrze
9. j.w. – wnętrze - fragment więźby dachowej
10. j.w. – wnętrze – fragment cokołu
11. j.w. – wnętrze
12. j.w. - wnętrze

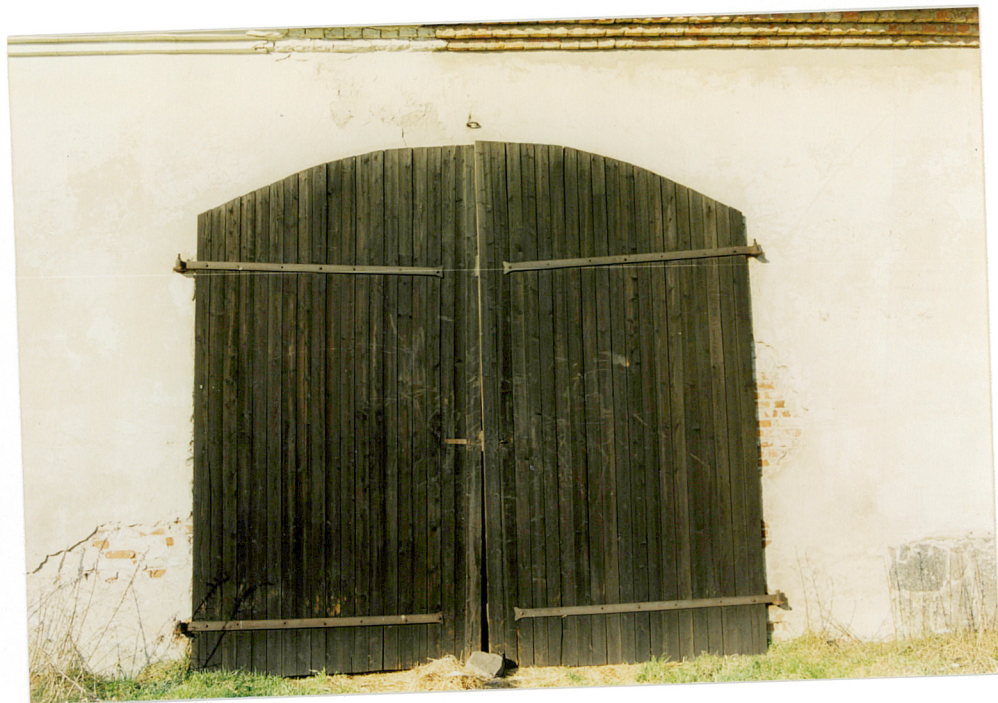
3

Drzwi - wrota dwuskrzydłowe, deskowo – listwowo - zastrzałowe, na zawiasach pasowych przekryte łukiem odcinkowym;

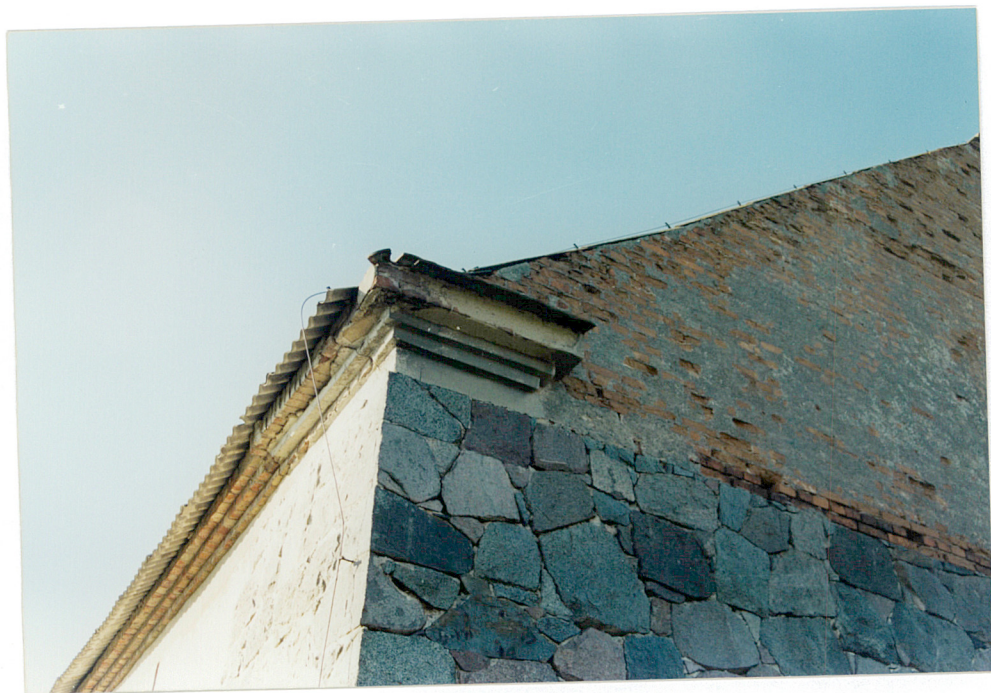
4

ELEWACJA SZCZYTOWA północno wschodnia z kamienia polnego o poligonalnym układzie ciosów . W zwieńczeniu kondygnacji gzyms wieńczący elewacji wzdłużnych nachodzi krótkimi odcinkami na lico ściany. Powierzchnia ściany na wysokości połaci dachowy, murowana ceglana nieotynkowana z kowadełkowym wątkiem ceglany

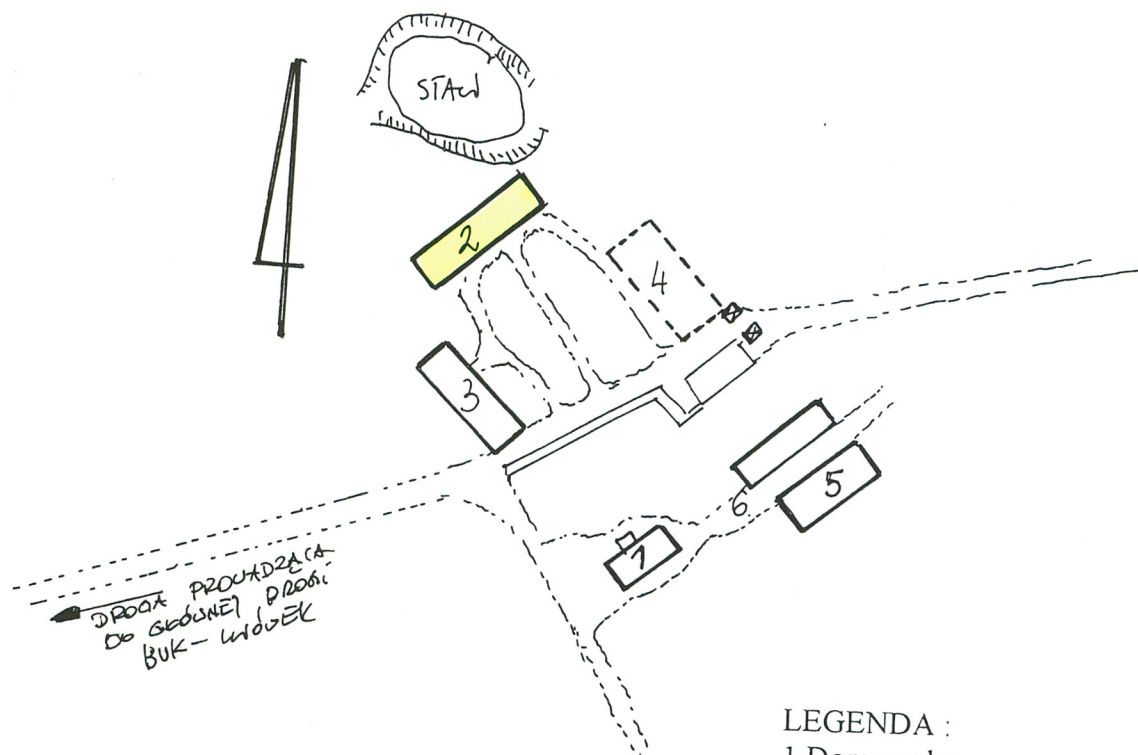
- 1. Dom rządcy
- 2. Stodoła
- 3. Obora
- 4. Budynek inwentarski lub gospodarczy ob. nie istnieje
- 5. Dom mieszkalny ob. remontowany
- 6. Chlewiki

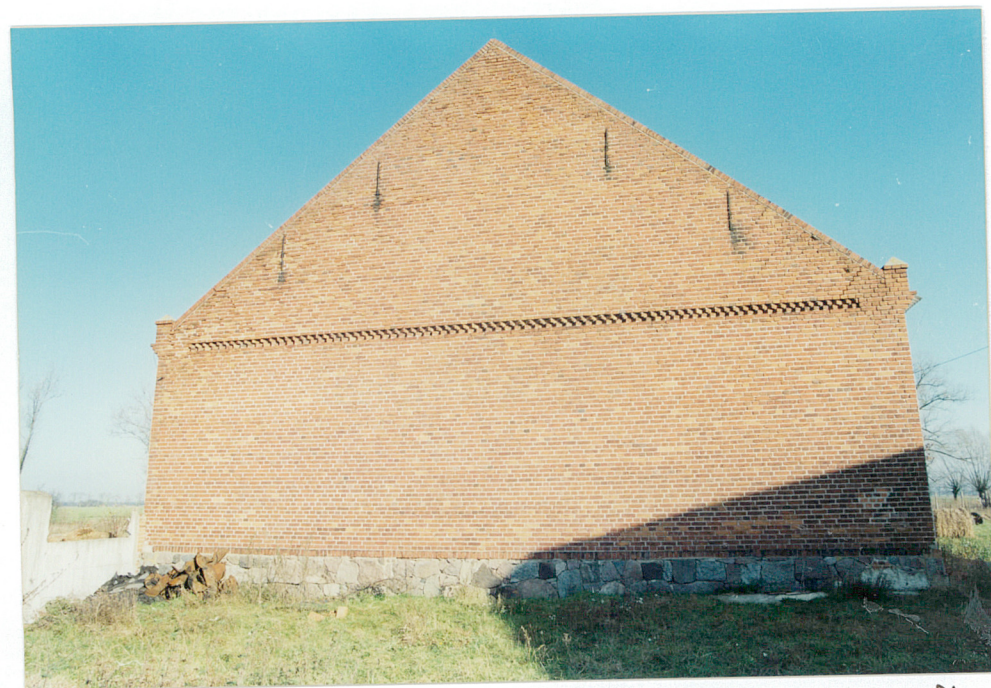
7

ELEWACJA SZCZYTOWA południowo zachodnia posadowiona na wysokim kamiennym cokole; wyżej murowana, ceglana o nietynkowanym licu z kowadełkowym wątkiem ceglany, przechodząca aż do zwieńczenia. W połowie wysokości z gzymsem między kondygnacyjnym w formie podwójnych główek ustawionych w zygzak. Naroża elewacji flankują małe słupki, nachodzące na połacie dachowe i nakryte są namiotowymi sterczynami. Wzdłuż krawędzi połaci dachowych osadzone są metalowe, proste kotwy. płn. – zach., na osiach otwory okienne.

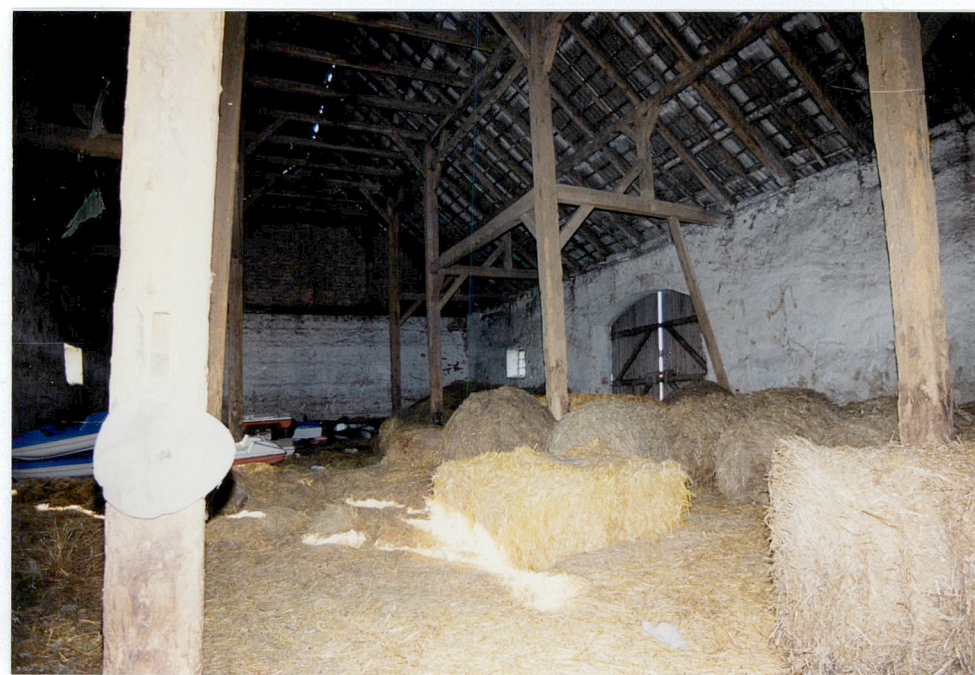
9

Wieżba dachowa - o ustroju płatwiowo - kleszczowym na stłcach wspierających płatwie pośrednie;

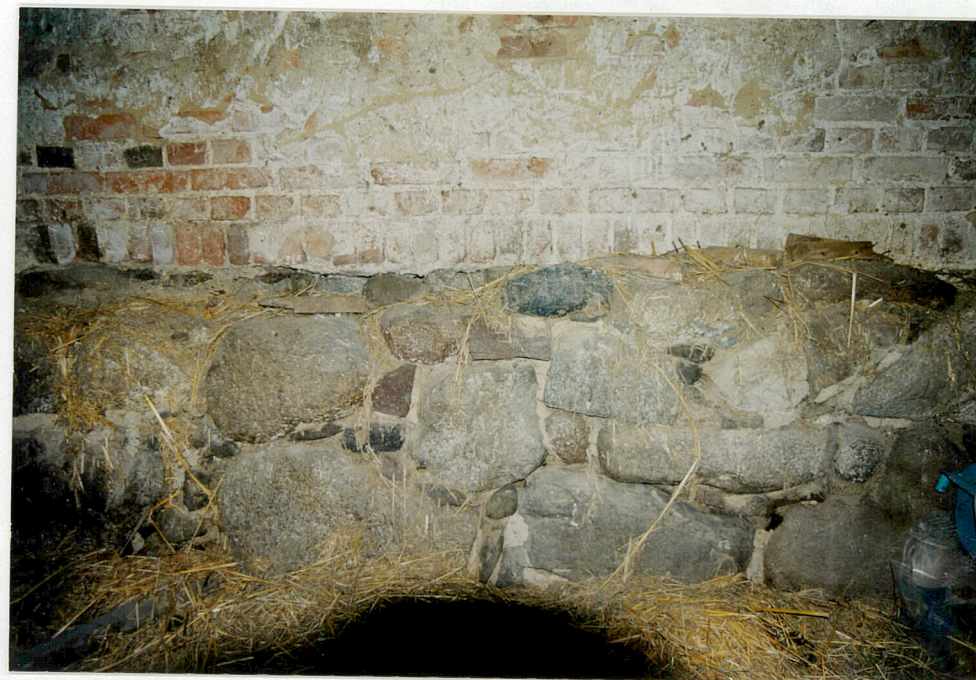
11

Wnętrze zachowane w pierwotnej formie, jednoprzestrzenne, wiodą do niego wrota umieszczone na elewacjach wzdłużnych;
