KOŚCIÓŁ PAR. P.W. ŚW. MICHAAŁA ARCH.

OH. KROBIA  
DOMACHOWO

## 31. Szkic sytuacyjny, plan schematyczny, uwagi opisowe, fotografia

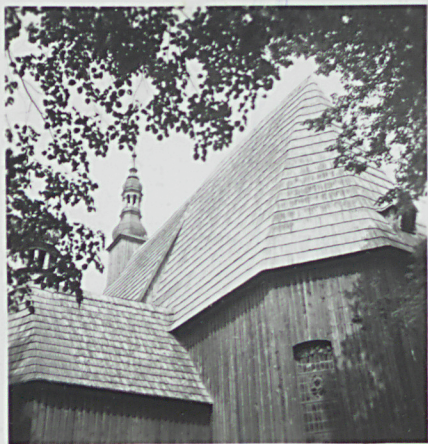
WIDOK od pd.wsch.

stan dobry

Orientow. Drewniany. Konstr. zrębowej. Oszalowany na nucie protokęta z nieco węższym przebit. zamkniętym trójboem (3/8) oraz zakrytą od pn. (rekonstruowane u 1930 r.) i kapł. zamkniętą trójboem od pd (na miejscu ceplanej z 1586 r.). Część zach. korpusu z wież. i nawą pd. ułożone u r. 1930 u/g proj. inż. L. Michalowskiego. Dąbny siodełko kryte gontem. Nad nawą i kaplicą wieżyczki na sygnaturkę z barokowymi hełmami blaszanymi.

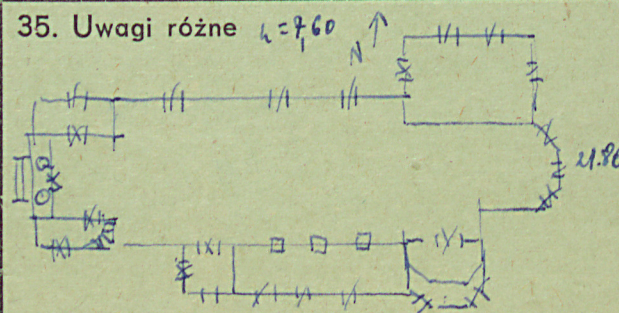
skala: . . . 1:200 . . .
