Kościół ewangelicki, ob. rym.-kat.

XIX/XX w.

KRZYWIŃ

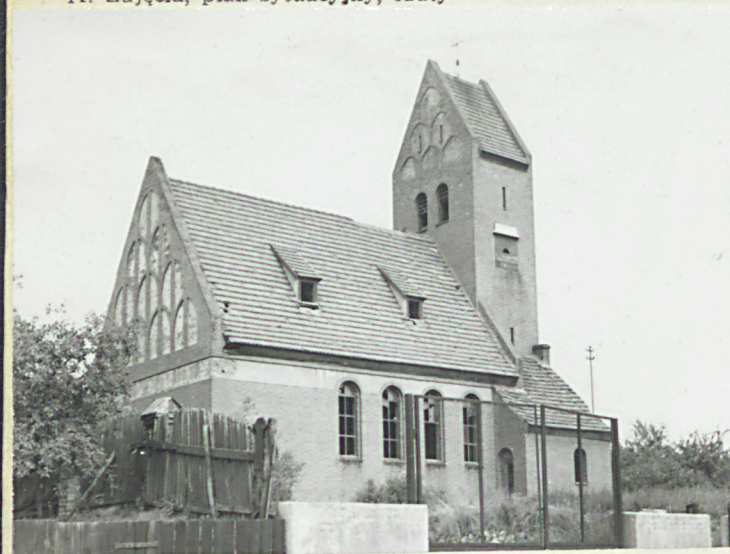
11. Zdjęcia, plan sytuacyjny, rzuty

Obiekt usytuowany we wsch. części miasta na pn. od ulicy Boh. Stalingradu / zwrócony do niej elewacją boczną/, na niewielkim wzniesieniu, w odległości 350 m od rynku. Orientowany.
Zbudowany na ceglany cokole, o ścianach z cegły wypalanej /wyspoinowanej/ o układzie krzyżowym; o drewnianym stropie i więźbie dachowej wieszarowej; z dwuspadowymi dachami korpusu i wieży wsch. oraz z pulpityowymi zakrystii pokrytymi dachówką karpiówką w koronkę; o posadzce kamiennej w podcieniu, drewnianych drzwiach, drewnianych pozostałościach po emporze organowej i drewnianych ściągach usztywniających mury obwodowe.
Kościół w typie jednokondygnacyjny z wydzieloną kruchtą i podcieniem od zach.; z wyodrębnionym prostokątnym prezbiterium; założony na planie prostokąta z dostawioną od pd. ścianą prezbiterium prostokątną zakrystią.
Bryłę tworzy jednokondygnacyjny prostopadkościan korpusu z dachem o stosunku 1:1, prostopadkościan wieży wsch. /nad prezbiterium/ wystający znacznie poza kalenicę dachu korpusu oraz prostopadkościenne ściana sięgająca okapu dachu zakrystii.

Nawa otynkowana, przykryta drewnianym stropem tworzącym pozorną kolebkę na krążących /pośrodku nawy oraz przy prezbiterium i emporze drewniane ściagi z dekoracją malarską usztywniające mury obwodowe/, oświetlona przez 6 symetrycznie rozmieszczonych okien /po 3 w ścianie pn. i pd./. Nawa komunikuje się szerokim przejściem arkadowym /łuk tęczy z malowaną dekoracją ornamentalną/ z prezbiterium sklepionym krzyżowo, oświetlonym przez 1 okno w ścianie pn. i z arkadowym wejściem do zakrystii; a także bezpośrednio z zakrystią - wejściem arkadowym. Od zach. nawę komunikuje się arkadowym wejściem z kryptą, w której drewniana 3-biegowa klatka schodowa prowadząca na emporę organową, niewielkie prostokątne okienko w ścianie zach. oraz wejście do podcienia /podcienie z dwoma szerokimi, z kamiennym zwornikiem wejściami/.
Elewacja pn. i pd. rozwiązane identycznie w partii nawy: 4-osiove o oknach arkadowych, rozglifionych, ościeżnicowych o profilowaniu węgarkowym /pośrodku ościeża /wielodzielnych. W połaciach dachu po dwie wystawki z daszkami pulpityowymi i prostokątnymi otworami po oknach. Od pd.-zach. - arkadowe wejście do zakrystii. Szczyt fasady oraz szczyty wieży wystają nieco poza kalenicę dachu, dekorowane blendami z nakładających się ostrołuków.

14. Kubatura	15. Powierzchnia użytkowa	16. Przeznaczenie pierwotne	17. Użytkowanie obecne
610 m ³	108 m ²	sakralne	nie użytkowany
18. Prace budowlane i konserwatorskie, ich przebieg i dokumentacja		19. Stan zachowania (fundamenty, ściany zewnętrzne, ściany wewnętrzne, sklepienia, stropy, konstrukcje dachowe, pokrycie dachu, wyposażenie i instalacje) <p>Zły.Brak posadzek , części drzwi, przeszklenia okien; schody, empora i ściany wewnętrzne zdewastowane.</p>	
20. Najpilniejsze postulaty konserwatorskie			
Remont wnętrza.

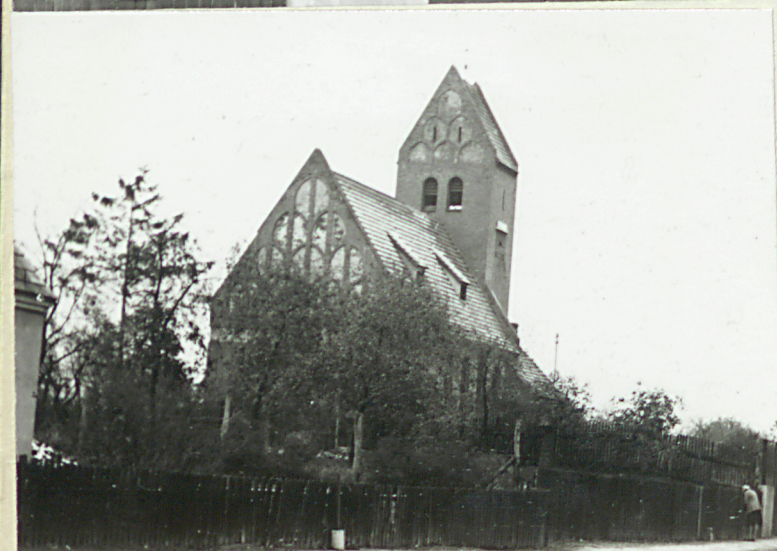
~~Kościół~~
Kościół wzniesiony na przełomie XIX/XX w.
Zdewastowany. Styl neoromański / z elementami
gotyckimi/.

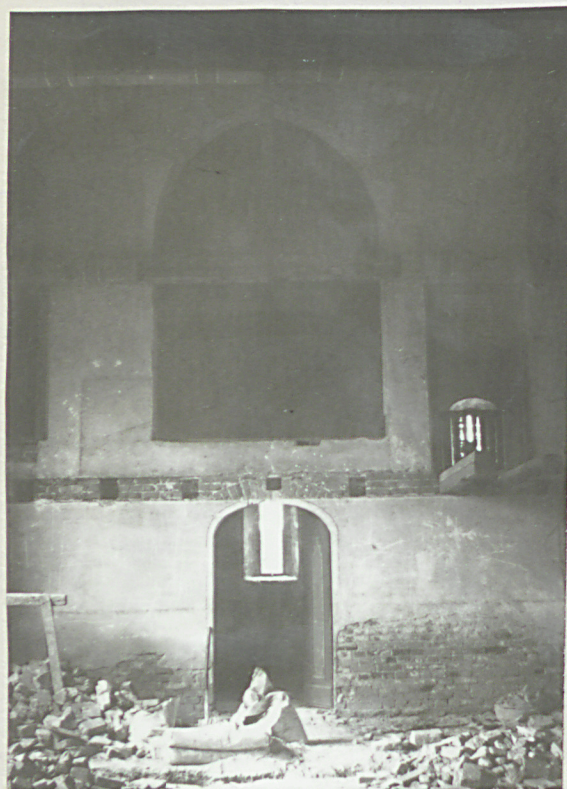
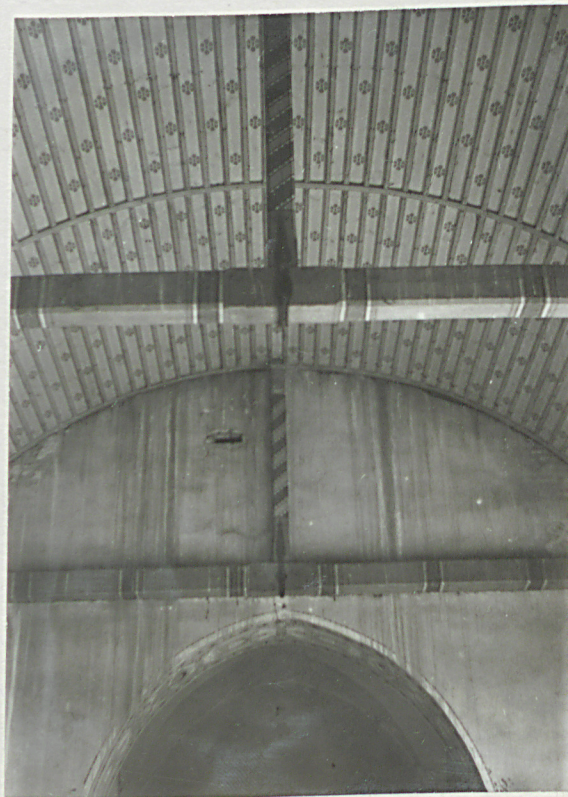
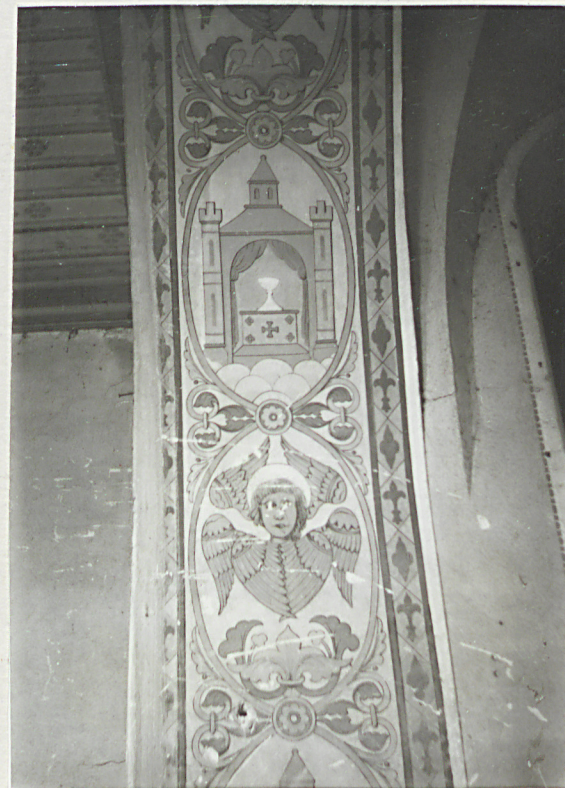
zdjęcia, plan orientacyjny, dokończenie opisu

Elewacja wsc. i zach. wieży z otworami arkadowymi / po dwa z każdej strony /, elewacja pn. z jednym arkadowym oknem. Na szczycie wieży puszka erekcyjna oraz krzyż. Wszystkie elewacje obiega dekoracyjny pas otynkowany, cofnięty nieco w lico muru /pod okapem dachu i pod szczytem/.
