1. Obiekt

Budynek - restauracja "Parkowa"

3. Miejscowość

KRZYWIŃ

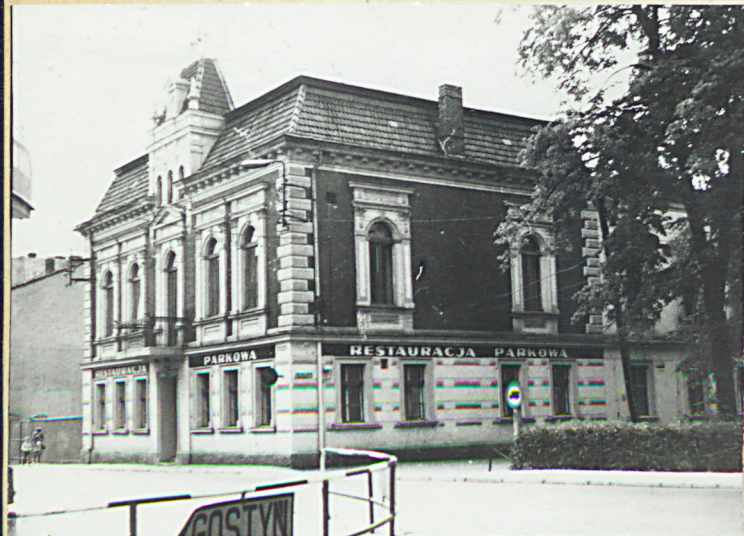
11. Zdjęcia, plan sytuacyjny, rzuty

Budynek ustawiony na pn.od rynku przy ulicy Kościańskiej w linii zabudowy. Od strony pn.park miejski na placu Wiosny Ludów. Do ścian elewacji pd.i zach.przylegają sąsiednie budynki. Zbudowany na ceglany cokole, o ścianach z cegły wypalanej, częściowo otynkowany z licem wykładanym ceramiczną olicówką, stropach na metalowych belkach i wieźbie dachowej <sup>belkowej</sup> stołcowej; z dachem mansardowym -spłaszczonym/+ 4-spadowym wybudówki/pokrytym dachówką zakładkową-betonową. Posadzki drewniane i kamienne. Założony na planie prostokąta, dwutraktowy z sienią na osi. Bryła tworzy dwukondygnacyjny prostopadłościan budynku z niskim, stanowiącym ok.1/4 wysokości korpusu dachem, z wyższą wystawką w fasadzie. Wnętrze z dwoma dużymi pomieszczeniami restauracyjnymi i 2-biegową klatką schodową w sieni prowadzącą na II kondygnację/1,5 traktu/, w której duża sala od wschodu. Fasada w I kondygnacji 7-osiowa, symetryczna z wejściem/z drzwiami 2-skrzydłowymi/na osi i skrzyniowymi, 2-skrzydłowymi, 6-dzielnymi; ze ślaniem 2/3 wysokości-oknami w uszakowym obramieniu, z gzymsami podokiennymi. Naroża rustykowane/rustyka diamentowa/. Kondygnacja otynkowana. Kondygnacja II oddzielona profilowanym gzymsiem 5-osiowa z balkonem z metalową balustradą na osi. Wszystkie otwory arkadowe u plastiknym kluczem archiwolty/okna skrzyniowe, 2-skrzydłowe, 3-dzielne/obramione pilastrami korynckimi spoczywającymi na gzymsie podokiennym z cokołem zawierającym w środkowym polu rustykowaną płycinę. Na pilastrach belkowanie o wydatnym gzymsie wieńczącym. Ściana nietynkowana, naroża rustykowane. Drzwi wejściowe na balkon akcentowane trójkątnym naczółkiem na belkowaniu i przerwaniem bogato profilowanego gzymsu podokapowego z dekoracyjnymi konsolkami. Na osi w dachu wystawka z trzema arkadowymi okienkami obramionymi doryckimi pilastrami nad którymi potrójne belkowanie. W wysokim 4-spadowym dachu edicula z doryckimi pilastrami i trójkątnym szczytem flankowana przez stożkowe sterczyny. Na szczycie dachu betonowa nastawa z dwoma stożkowymi sterczynami i chorągiewką kutą w metalu z datą 1902 oraz puszka erekcyjna. Elewacja pn.w I.kondygnacji 4-osiowa, w II 2-osiowa/okna i dekoracja jak w fasadzie/. W dachu komin. Obiekt posiada instalację elektryczną, wod-kan, CO.
