1. Obiekt zabytkowy

KOŚCIÓŁ EWANGELICKI

LWÓWEK

31. Szkic sytuacyjny, plan schematyczny, uwagi opisowe, fotografia

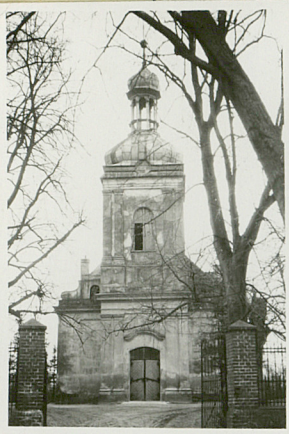
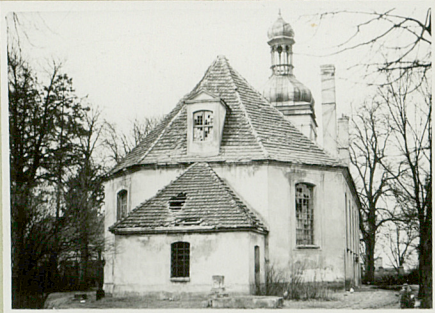
Zwrócony ku pd. Murowany, tynkowany. Na planie, prostokąt z trójbocznym zamknięciem, za którym niższa zakrystia. Od pn. wieża. Wew. strona kasetonowy z profilowanymi listwami, posł. którego kwadrat z wpisanym rombem z profilowanymi belek. Empory w 2 kondygnacjach, otaczające nawę, z płycinami o mal. orn. klasycystycznych. Okna segmentowe.

Wieża kwadratowa w rucie, podzielona na 2 kondygnacje gzymsem i podwójnymi nawożnymi pilastrami tuskanskimi. Dołem wejście z wylgistym gzymsem. W górnej kond. półkol. zamknięte okna. Na wieży cebulasty hełm z prześwitem kryty blachą. Chorygwiewka z datą 17.... Po bokach wieży proste spływy szczytu kościoła.

Zdewastowany. Uszkodzone pokrycie dachu
zniszczony strop nad zakrystią. Uszkodzone
tynki elewacji. Powybijane szyby.
