1. Obiekt

**Budynek mieszkalny**

**ok. poł. XIX w.**

**KRZYWIŃ**

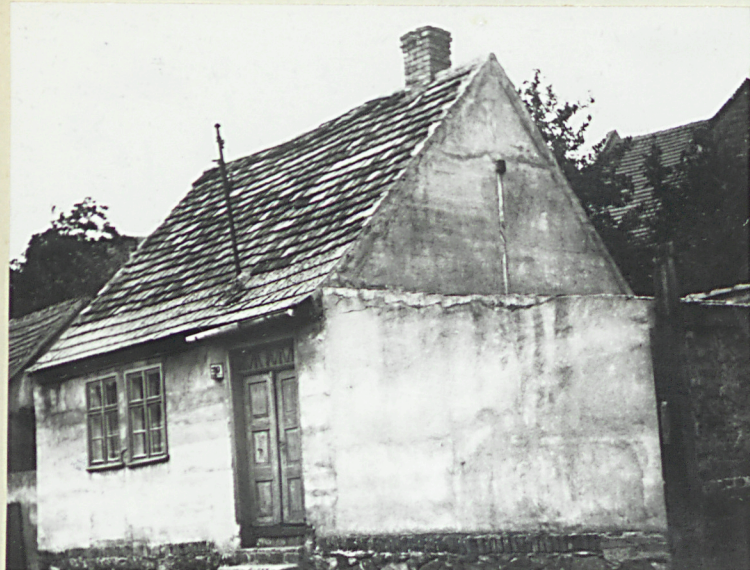
11. Zdjęcia, plan sytuacyjny, rzuty

Budynek wzniesiony na cokole z kamienia polnego, o ścianach z muru szachulcowego /wypełnionego cegłą wypalaną i gliną ze słomą/, z drewnianym stropem, <sup>skos</sup>stołcową więźbą dachową, dachem dwuspadowym przykrytym dachówką karpiówką w koronkę oraz zakładkową-cementową /w dolnej partii dachu/. Posadzki drewniane.

Założony na planie prostokąta, jednotraktowy z przelotową sienią.

Bryłę tworzy jednokondygnacyjny prostopadłościan budynku z wysokim dachem.

Elewacja pd. /od strony ulicy/ zawiera: wejście od strony wsch. z drzwiami drewnianymi, dwuskrzydłowymi oraz dwa okna skrzyżniowe, dwuskrzydłowe, sześciodzielne.

Elewacja pn. z wejściem i jednym prostokątnym oknem /ten sam typ/. Elewacja zach. posiada w szczycie dwa małe prostokątne świetliki. Elewacja wsch. zamknięta prostą ścianą.

14. Kubatura <b>90 m<sup>3</sup></b>	15. Powierzchnia użytkowa <b>36 m<sup>2</sup></b>	16. Przeznaczenie pierwotne <b>mieszkalne</b>	17. Użytkowanie obecne <b>mieszkalne</b>
18. Prace budowlane i konserwatorskie, ich przebieg i dokumentacja		19. Stan zachowania (fundamenty, ściany zewnętrzne, ściany wewnętrzne, sklepienia, stropy, konstrukcje dachowe, pokrycie dachu, wyposażenie i instalacje) <b>Duże zawilgocenie ścian, ubytki w pokryciu dachu.</b>	
20. Najpilniejsze postulaty konserwatorskie <b>Remont dachu.</b>
