RATU92

Budynek Urzędu Miasta i Gminy w Krzywiniu

KRZYWIŃ

Krzywiń, Rynek 1  
nr hipoteczny .....

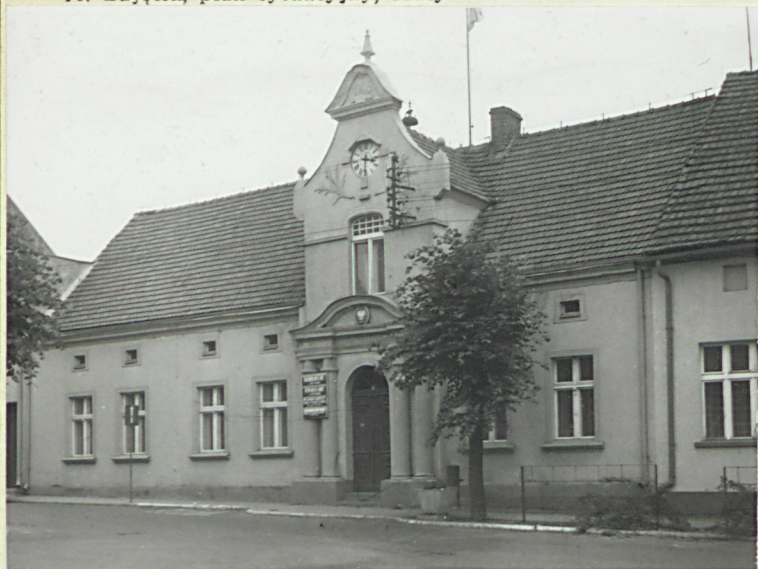
11. Zdjęcia, plan sytuacyjny, rzuty

Fasada 7-osłowa z asymetrycznie usytuowanym w ryzalicie arkadowym wejściem/z drewnianymi, 2-skrzydłowymi drzwiami o dekoracji złożonej z: kalenowanych pilastrów, trójkątnych szczytów, rustyki diamentowej, oprofilowanych płycin i kostkowego fryzu/przeszklonym nad drzwiami, flankowanym przez zdwojone półkolumny, na których zdwojony, silnie profilowany gzyms i szczyt zamknięty łukiem. Wyżej w II kondygnacji ryzalitu okno 2-skrzydłowe ze ślaniem w 3/4 wys. o łuku spłaszczonym, oprofilowane. Na wysokości 3/4 okna prosty gzyms wydzielający szczyt, w którym zegar z daszkiem i tynkowa dekoracja/o motywie gałęzi/. Szczyt poszerzony o dwa boczne występy z dekoracyjnymi kulami w zwieńczeniu zawiera wydzieloną profilowanym gzymsem nastawką w formie szczytu zamkniętego łukiem/w tympanonie dwie zbiegające się ślimacznice i data 1905/. Na szczycie stożkowa sterczyna. W kondygnacji 6 okien prostokątnych, skrzyniowych, 2-skrzydłowych, 4-dzielnym ze ślaniem w 2/3 wys. w prostym obramieniu z podokiennym gzymsem, akcentowanych obramionymi, małymi, prostokątnymi świetlikami pod okapem dachu.

Elewacja wsch. II kondygnacyjna z dwoma oknami I kondygnacji/od pd./ identycznymi jak w fasadzie z metalowymi kratami, pozostałymi nowymi /tzw. szwedzkie/i wejściem do sieni/z identycznymi drzwiami/prostokątnym, akcentowanym drewnianym daszkiem - 6-osłowa.
