OŚRODEK DOKUMENTACJI  
ZABYTEKÓW W WARSZAWIE  
Karta Ewidencyjna Zabytków  
Architektury i Budownictwa

DOM

LWÓWEK

Rynek 26

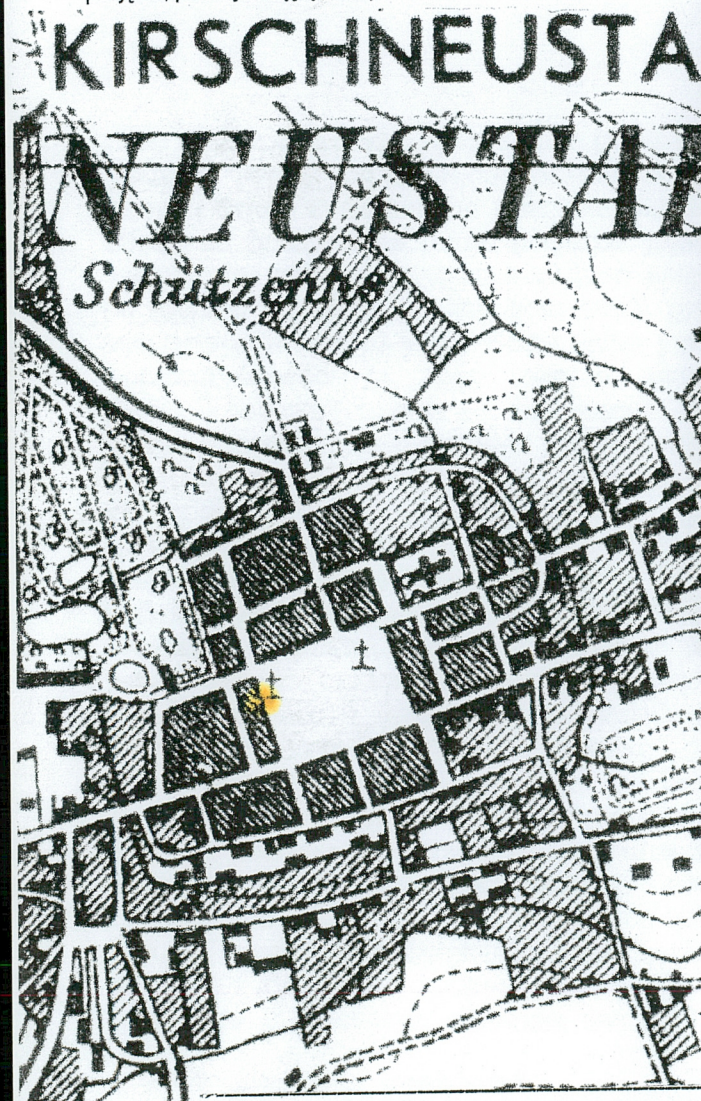
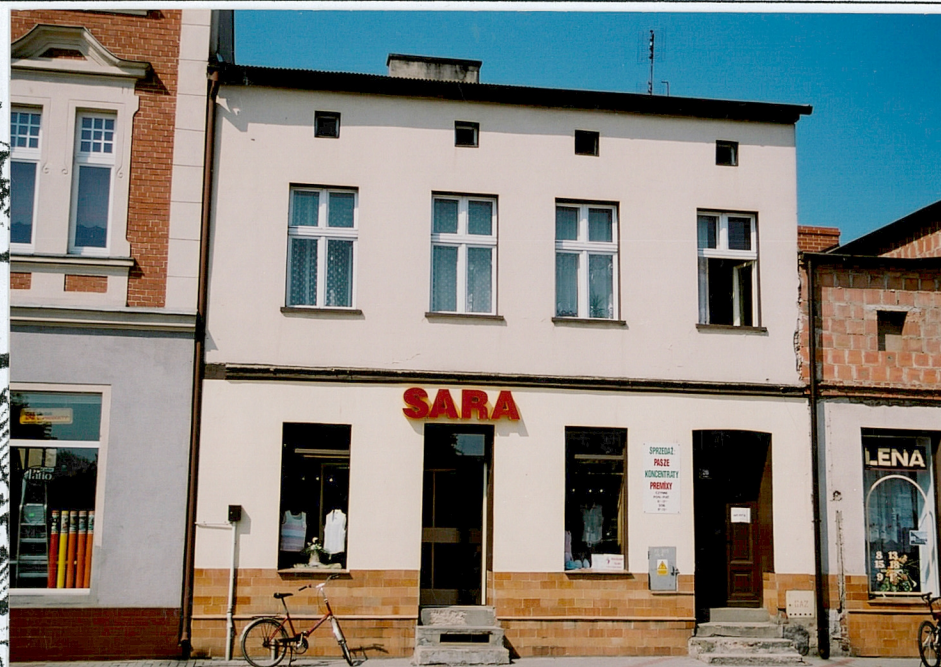
[Zdjęcia, plan sytuacyjny, rzuty

**Elewacja frontowa** ( wschodnia) budynku od strony Rynku : dwukondygnacyjna z kondygnacją poddasza, na cokole. Elewacja 4 - osiowa, podzielona prostym gzymsem kordonowym. Osie wyznaczone przez: prostokątne otwory drzwiowe, w parterze, poprzedzone stopniami schodów oraz okna witryn sklepowych. Wejście główne do budynku, w skrajnej osi północnej, dwie osie środkowe to otwór okienny i wejście do sklepu, skrajna oś północna, wyznaczona przez otwór witryny sklepowej. W kondygnacji piętra rząd czterech jednakowych, prostokątnych otworów okiennych na prostych gzymsach podokiennych. Elewacja tynkowana, pozbawiona dekoracji. W kondygnacji poddasza rząd czterech niewielkich, kwadratowych okien doświetlających strych.

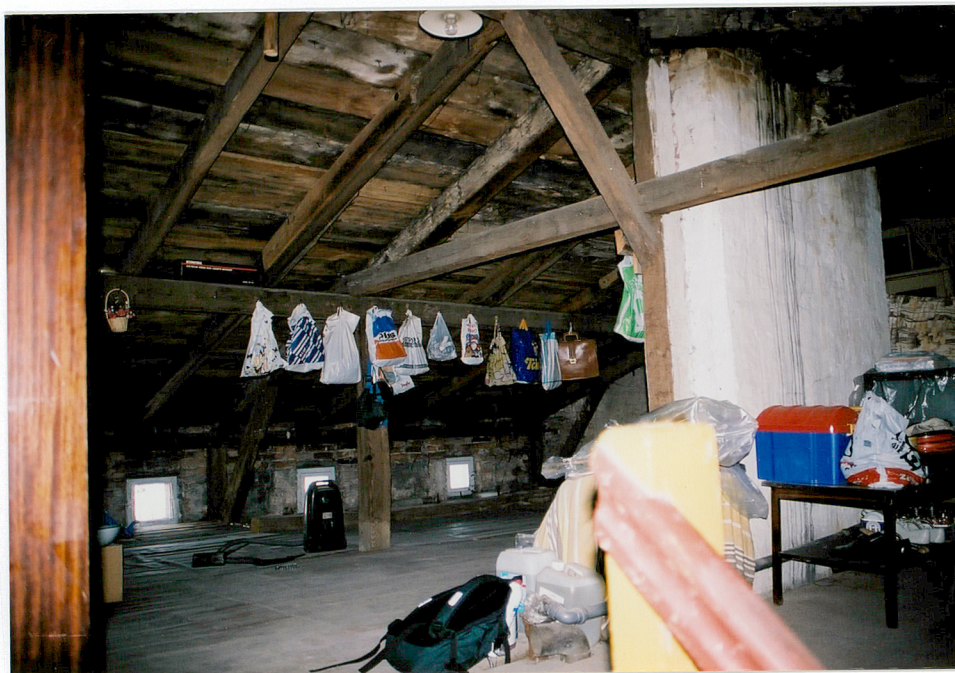
4

**Wieżba dachowa** - konstrukcja wieży dachowej drewniana, o konstrukcji jętkowo - stolcowej.

1. Elewacja frontowa,
2. Elewacja podwórzowa,
3. Piwnice,
4. Wieżba dachowa,
5. Wieżba dachowa
6. Drzwi główne w elewacji frontowej,
7. Drzwi gł. w elewacji frontowej – widok od str. wnętrza,
8. Drzwi w elewacji podwórzowej – widok od str. wnętrza,
9. Schody

20. Najpilniejsze postulaty konserwatorskie - Konieczna przegląd i naprawa więźby oraz zbadanie stanu technicznego stropu międzykondygnacyjnego.

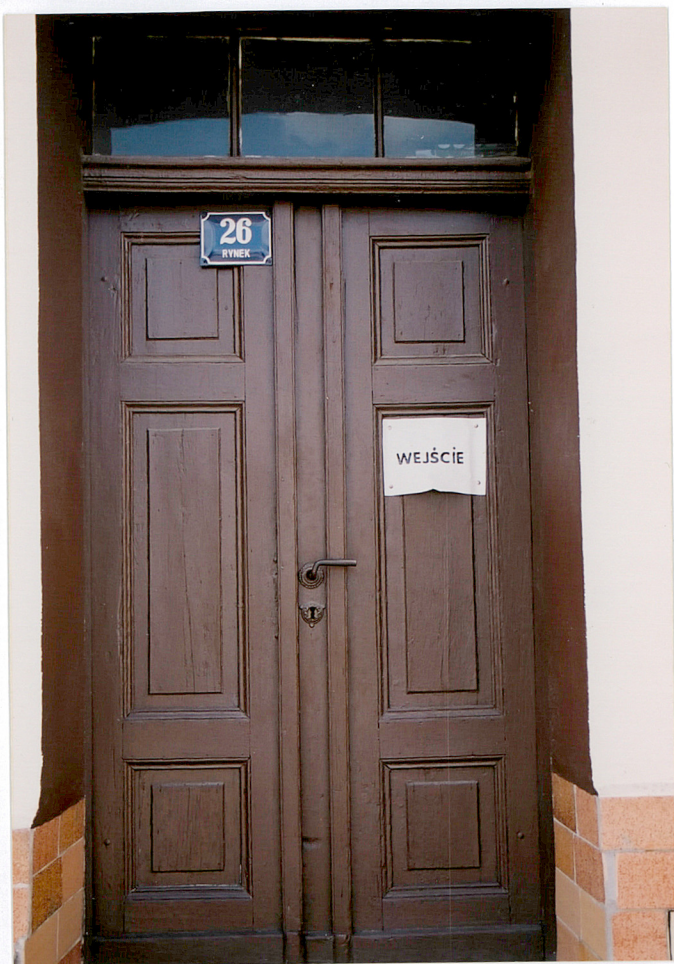
6

**Stolarka drzwiowa** - główne drzwi zewnętrzne drewniane, dwuskrzydłowe, pełne, z prostokątnym, trójdzielnym, szklonym na kit nadświetlem, z profilowanym ślimieniem. Skrzydła drzwi ramowo płycinowe, dwuwarstwowe, opierane dekoracją płycinową, na zawiasach pionowych, z zamkiem wierzchnim, z ozdobnymi sztyldami. Drzwi zewnętrzne do sklepu, współczesne, metalowe, półtoraskrzydłowe, szklone, z prostokątnym nadświetlem. Drzwi wejściowe w elewacji podwórzowej, drewniane, dwuskrzydłowe, pełne z prostokątnym, trójdzielnym nadświetlem, dwupłycinowe, na zawiasach czopowych. We wnętrzu drzwi jednoskrzydłowe, drewniane, pełne. Drzwi do piwnicy, jednoskrzydłowe, deskowe. (c.d. załącznik nr 1)

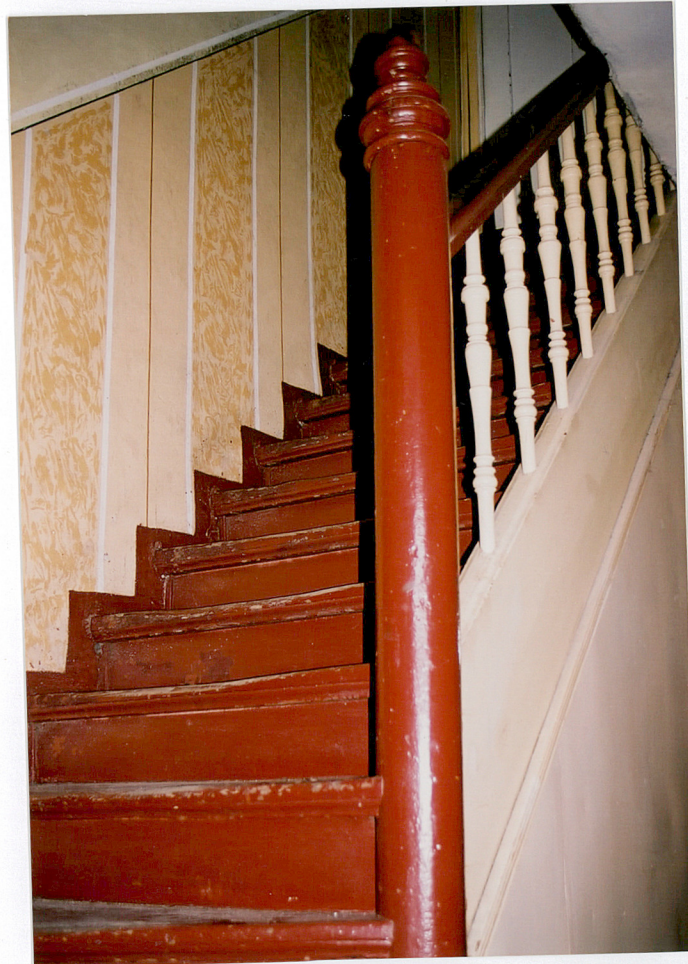
9

**Schody** - zewnętrzne cementowe, schody do piwnic ceglane, jednobiegowe, wewnętrzne zabiegowe, drewniane, policzkowe z drewnianą balustradą z toczonymi tralkami i profilowanym drewnianym pochwytem.

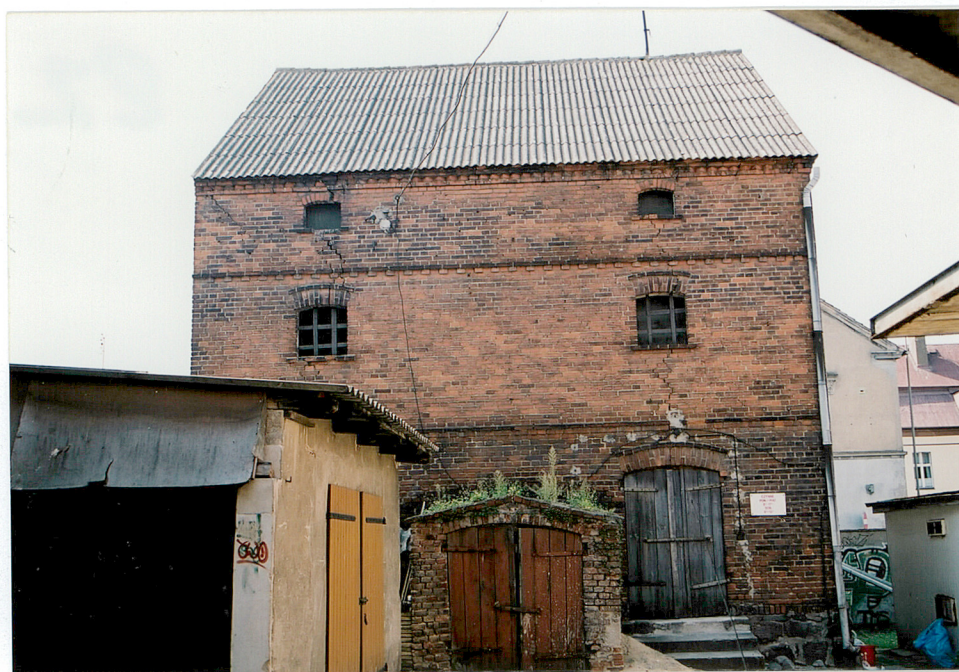
10

**Elewacja wschodnia** - od strony podwórza : 3 kondygnacyjna z kondygnacją poddasza, na kamiennym cokole, 2 - osiowa, podzielona ceglanymi gzymsami kordonowymi. Oś północna wyznaczona przez prostokątny, odcinkowo zamknięty otwór drzwiowy wejścia, poprzedzony stopniami schodów. W osi południowej prostokątny, zakończony odcinkiem łuku, otwór okienny. W kondygnacji piętra dwa utrzymane w osiach jednakowe, prostokątne, zakończone odcinkowo otwory okienne. Elewacja ceglana zwieńczona gzymsiem podokapowym z ceglanym fryzem. W kondygnacji poddasza dwa niewielkie okienka.

10. Spichlerz – elewacja wschodnia,
11. Spichlerz – widok z góry od ul. 3 Stycznia,
12. Elewacja zachodnia- widok od ul. Wąskiej,
13. Schody w spichlerzu,
14. Wejście do piwnic spichlerza,
15. Wieżba dachowa spichlerza,
16. Wnętrze na parterze,
17. Pomieszczenie 2 kondygnacji.

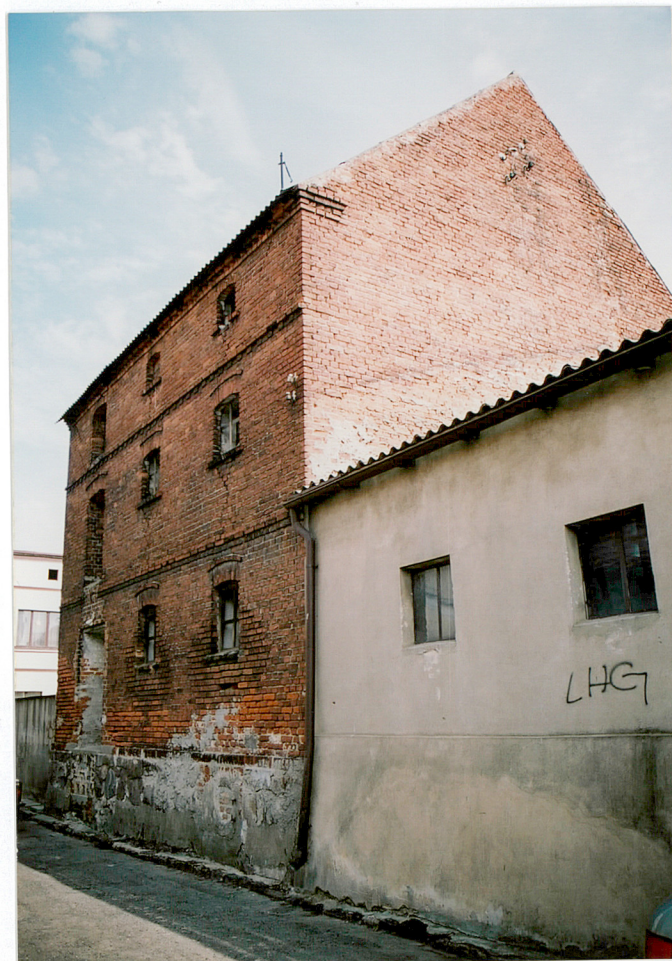
12

**Elewacja zachodnia** : ceglana, 3 osiowa, na wysokim, kamiennym cokole, podzielona ceglanymi gzymsami. W skrajnej osi północnej znajdują się trzy otwory zsykowe, po jednym na każdej kondygnacji. Oś środkowa i skrajna południowa wyznaczona rzędami okien identycznych jak w elewacji od strony podwórza.

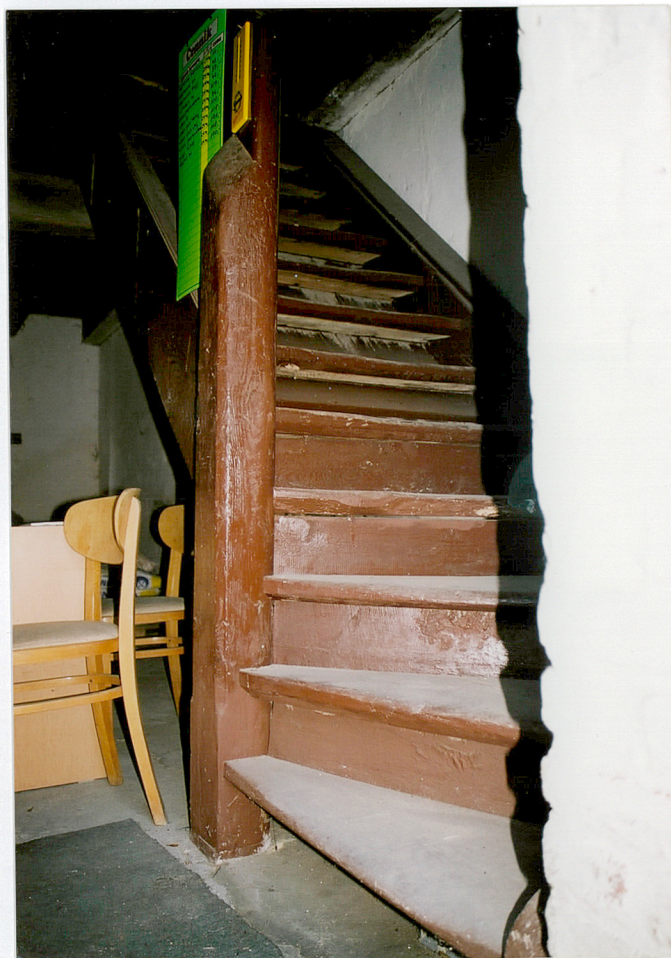
13

**Schody** - zewnętrzne cementowe i schody do piwnic cementowe, jednobiegowe, wewnętrzne zabiegowe, drewniane, policzkowe z drewnianym pochwytym

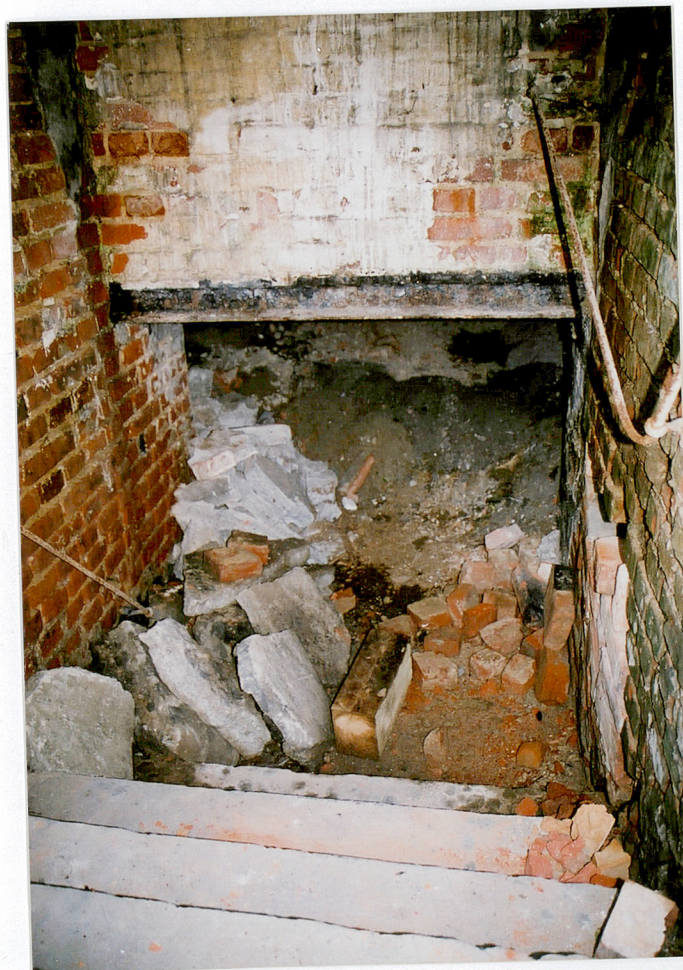
14

**RZUT, KSZTAŁT, BRYŁA** : Spichlerz wybudowany na rzucie prostokąta, zbliżonego do kwadratu. Wejście poprzedzone schodami zewnętrznymi. W przyziemiu elewacji wschodniej przybudówka z wejściem do piwnic.

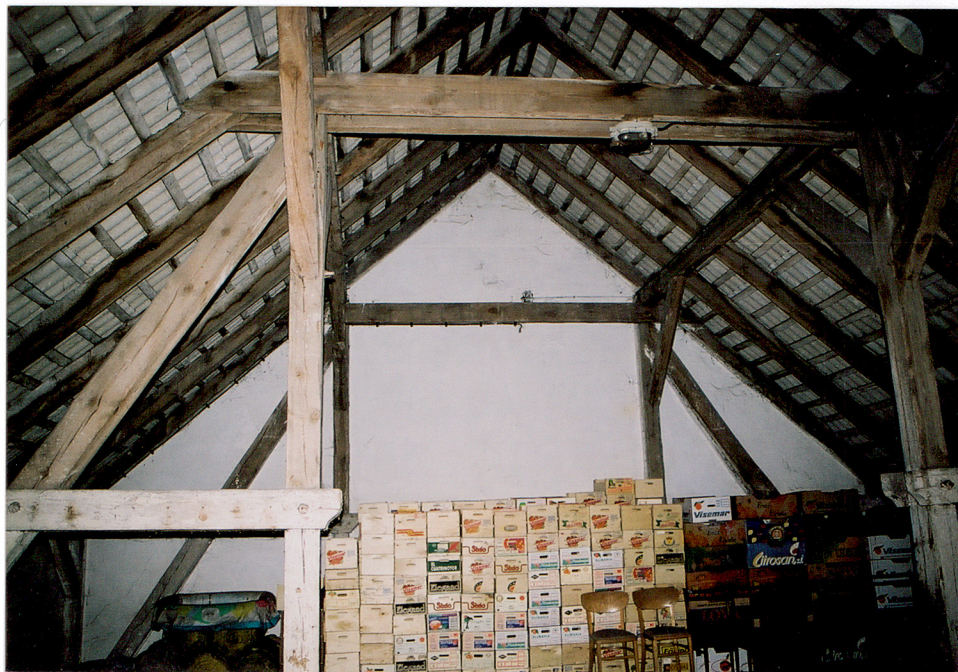
15

**Wieżba dachowa** - konstrukcja więźby dachowej drewniana, o konstrukcji mieszanej krokwiowo - stłocowej.

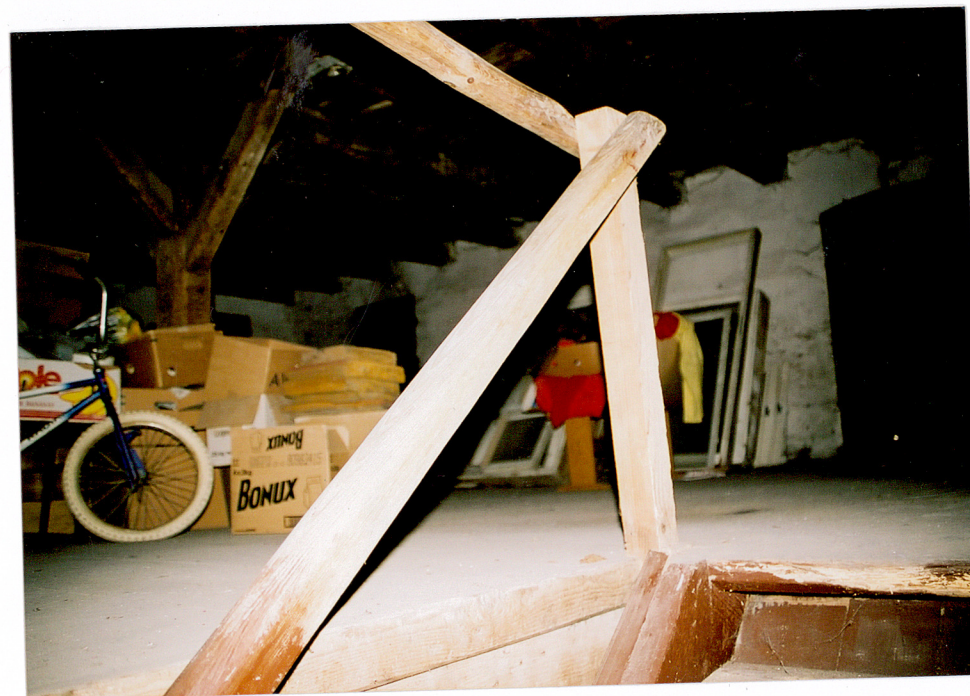
17

**WNĘTRZE:** Wnętrze podzielone belkowymi stropami na trzy kondygnacje, z łączącymi je schodami. W centralnej części budynku znajduje się drewniany, przechodzący przez dwie kondygnacje, słup z mieczami, wspierający podciągi.
