1. Obiekt DOM MIESZKALNY	2. Czas powstania kon. XVIII	3. Miejscowość LWÓWEK
-----------------------------	---------------------------------	--------------------------

4. Adres	ul. Wittmanna 9 (d.nr 32) 64-310 Lwówek
nr hipoteczny	
5. Przynależność administracyjna	
województwo	poznańskie
gmina	Lwówek
	pow. nowotomyski
6. Poprzednie nazwy miejscowości	XV: Lwów niem.: Neustadt bei Pinne
7. Przynależność administracyjna przed 1 VI 1975	
województwo	poznańskie
powiat	Nowy Tomysł
8. Właściciel i jego adres	
9. Użytkownik i jego adres	
10. Rejestr zabytków	
Nr	932/A
data	25.02.1970

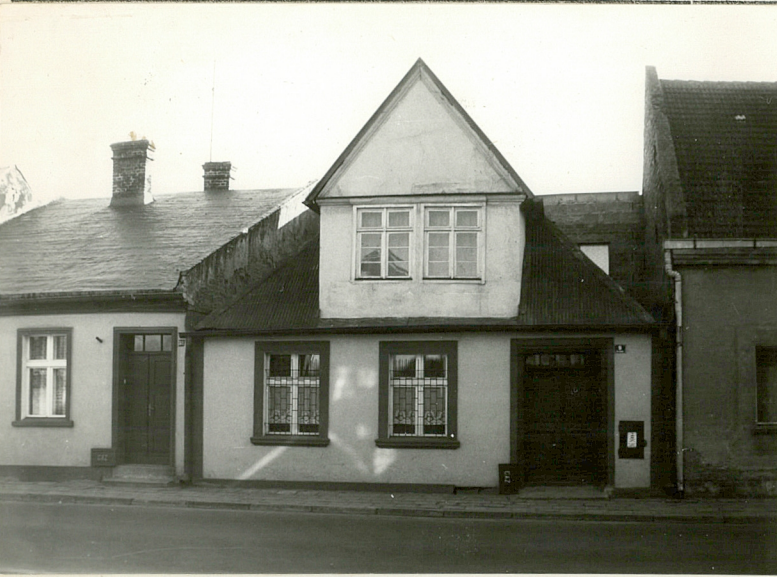
fot. 1 - elewacja pn.

Elewacje. Do elewacji bocznych przylegają sąsiednie domy mieszkalne, starą elewację tylną poprzedza nowsza (1986) dobudówka. Elewacja frontowa (północna) nieomal symetryczna, trzyosiowa, z wejściem do budynku w skrajnej osi prawej (zachodniej); w połaci dachu masywna, dwuokienna wystawka zwieńczona okazałym, wysokim, trójkątnym frontonem.

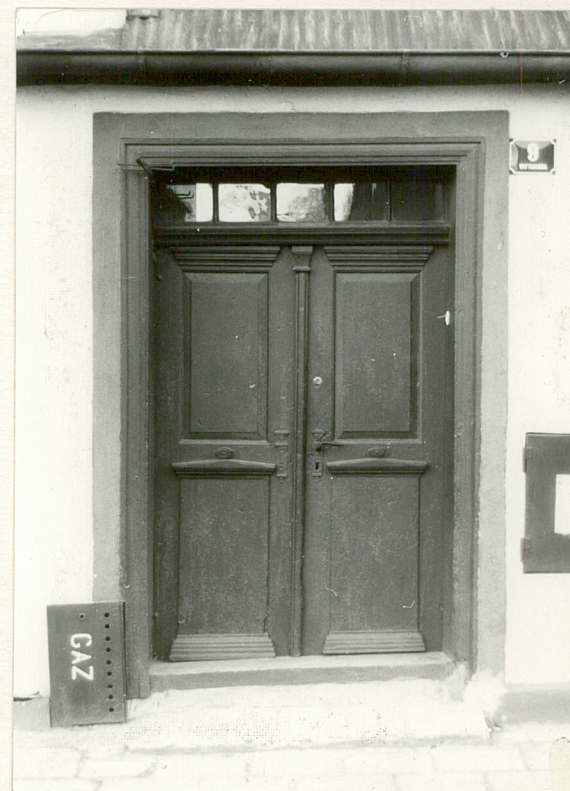
Otwory okienne i drzwiowe prostokątne, wkomponowane w pola konstrukcji szkieletowej ścian. Stolarka drewniana; drzwi wejściowe ramowo-płycinowe, dwuskrzydłowe, czteropłycinowe, pełne, z prostokątnym nadświetlem; okna skrzynkowe, podwójnie szklone, dwuskrzydłowe.

fot. 2 - drzwi wejściowe

20. Najpilniejsze postulaty konserwatorskie - osuszenie piwnic ; - remont więźby dachowej ; - renowacja stolarki ;

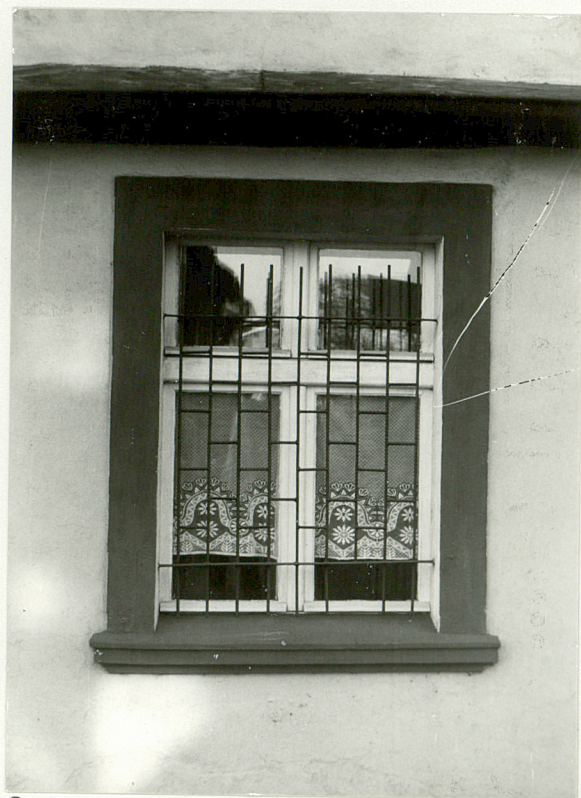
fot. 3 - okno w elewacji pn.
parteru

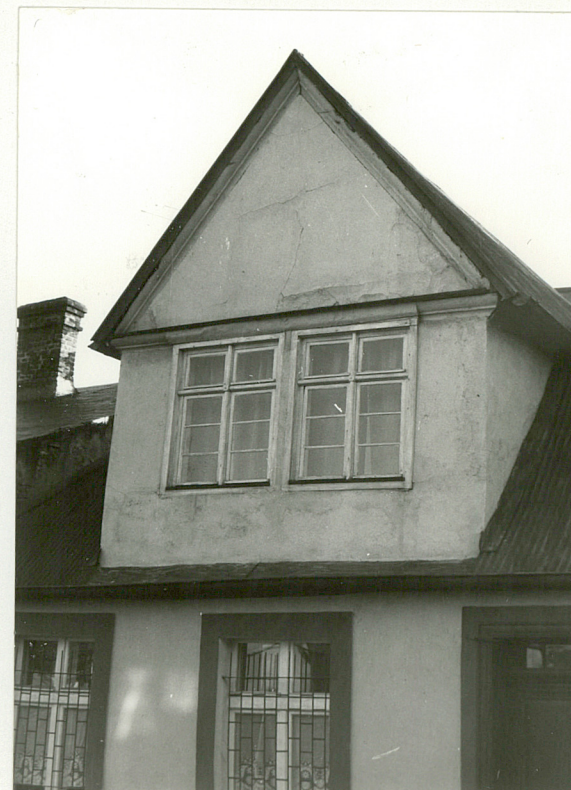
fot. 4 - szczyt w elewacji pn.
