**OŚRODEK DOKUMENTACJI
ZABYTKÓW W WARSZAWIE**
 Karta Ewidencyjna Zabytków
 Architektury i Budownictwa

1. Obiekt
DOM MIESZKALNY

12. Czas powstania
 Ok. 1902 r.

4. Adres
 Rynek 29
 Lwówek

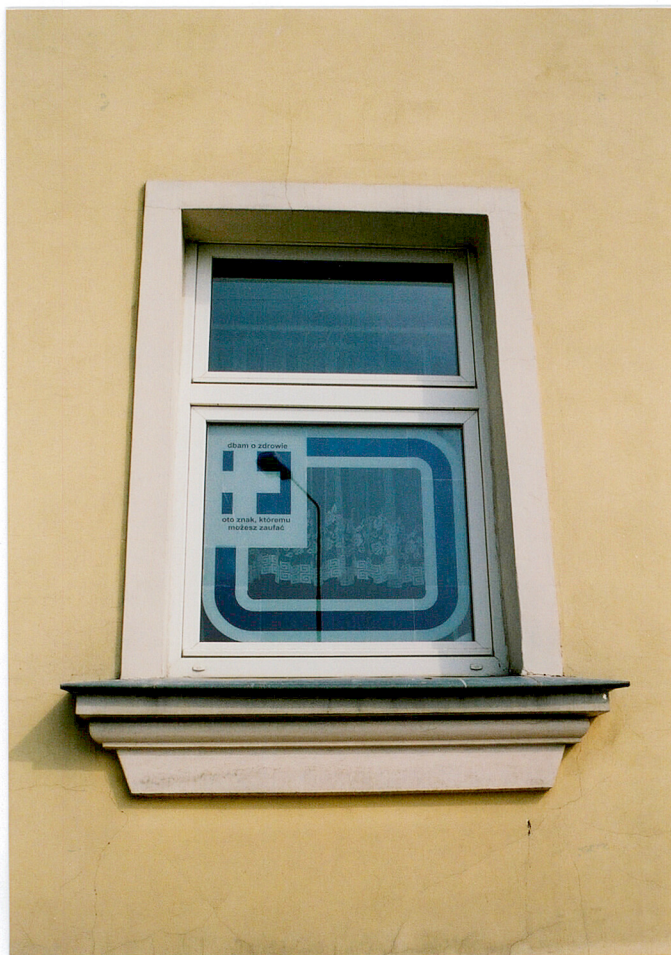
1. Elewacja frontowa.
2. Okno w elewacji frontowej.
3. Drzwi zewnętrzne prowadzące na podwórze – widok z wnętrza budynku.
4. Drzwi zewnętrzne prowadzące na podwórze – widok z zewnątrz.
5. Drzwi do mieszkania na piętrze.
6. Schody prowadzące na piętro.
7. Więźba dachowa.
8. Balustrada klatki schodowej prowadzącej na strych.
9. Piwnica –strop odcinkowy.
10. Piwnica – zejście do pomieszczeń piwnicznych z widocznym fragmentem schodów prowadzących na piętro..
11. Piwnica – schody.
12. Piwnica – fragment pomieszczenia od str. Rynku.
13. Zewnątrz schody na piętro dobudówki.
14. Drzwi z nieistniejącego pieca znajdujące się ob. na strychu.
15. Elewacja północna – podwórzowa.
16. Podwórze - balkon dobudówki łączący ją z budynkiem gospodarczym.
17. Archiwalne zdjęcie Rynku z pocz. XX w..

ELEWACJE: POŁUDNIOWA (fasada): Symetryczna, 2-kondygnacyjna 4-osiowa z prosto zamkniętymi otworami okiennymi i drzwiowym umieszczonymi na osiach, pasem prostego gzymsu rozgraniczającego kondygnacje oraz gzymsu podokapowego. Partia cokołowa nieznacznie wysunięta przed lico ściany, pierwotnie zdobiona okładziną kamienną, rozczłonkowana otworami okien piwnicznych. Kondygnacja parteru z głównym otworem wejściowym umieszczonym na skrajne zach. osi. Prosto zamknięte otwory okienne i drzwiowe zostały obramowane prostymi opaskami okiennymi wykonanymi w tynku. Otwory okienne z profilowanymi podokiennikami, na wysokości 2-giej kondygnacji wtopionymi w pas gzymsu. Partia podokapowa z niewielkimi otworami okiennymi doświetlającymi strych, rozdzielonymi wgłębianymi w lico muru prostokątnymi płycinami.

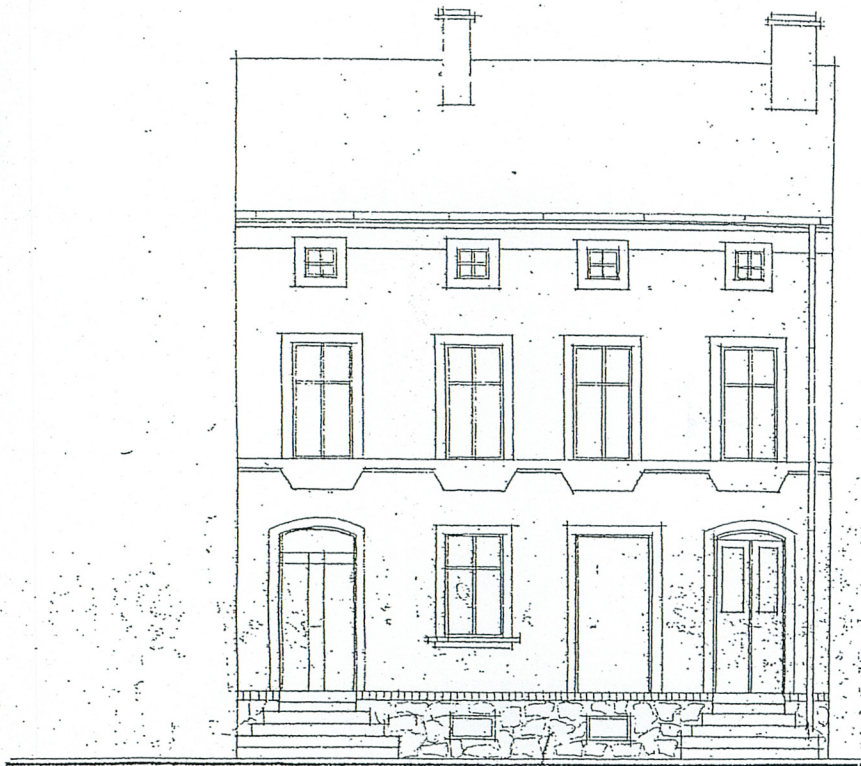
ELEWACJA FRONTOWA

Inwentaryzacja budynku przed adaptacją na pomieszczenia apteczne – 1969 r. (Archiwum Działu Inwestycji – Przedsiębiorstwo Zaopatrzenia Farmaceutycznego Cefarm Poznań S.A.)
