OŚRODEK DOKUMENTACJI  
ZABYTKÓW W WARSZAWIE  
KARTA EWIDENCYJNA  
ZABYTKÓW ARCHITEKTURY  
I BUDOWNICTWA

WIATRAK-KOŻŁAK ob. nie użytkowany

1698 r., przebud.  
XIX w.

K R Z Y W I Ń

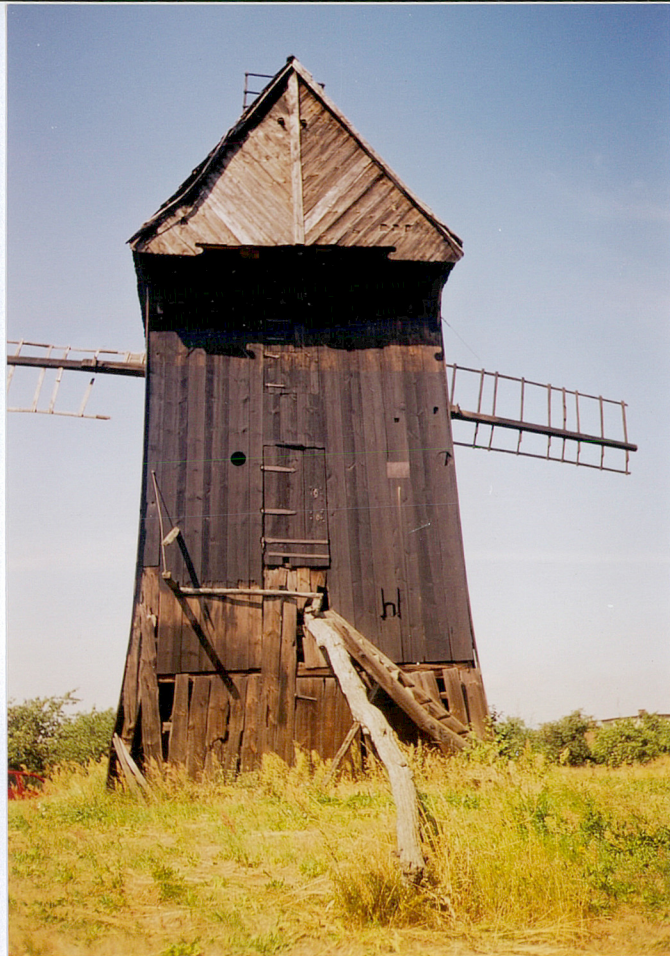
1. Widok od strony południowej
2. Widok od strony południowo-wschodniej
3. Szczyt ściany frontowej
4. Ściana frontowa (ob. wschodnia)
5. Widok od strony południowo-zachodniej

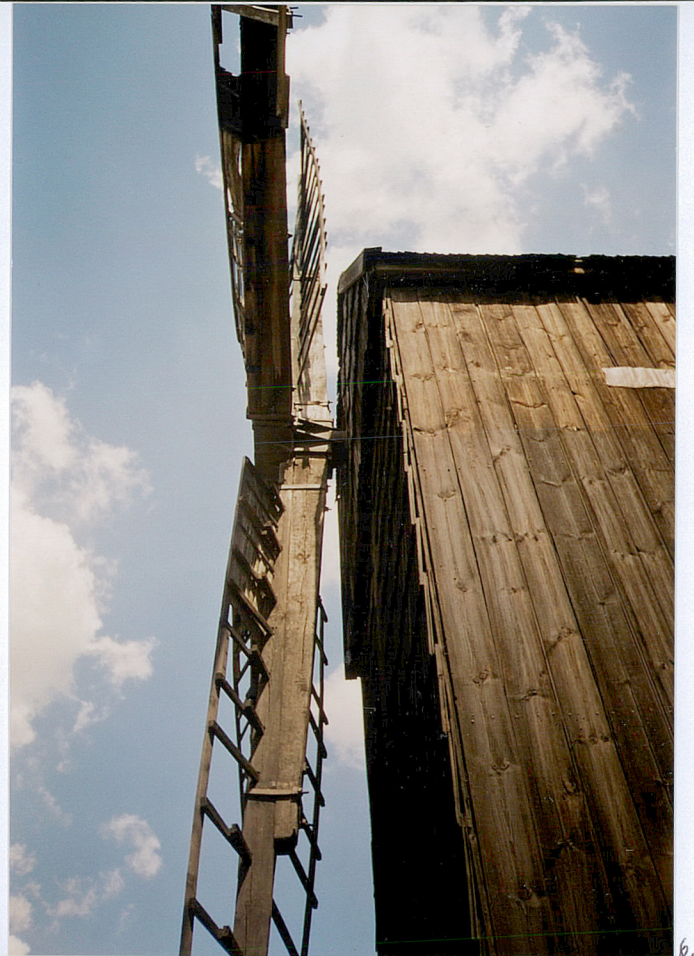
6. Widok na śmigi
7. Widok na śmigi
8. Fragment szalunku dolnej części ściany frontowej
9. Gniazdo, koziół wiatraka
10. Koziół wiatraka, podwaliny i zastrzały

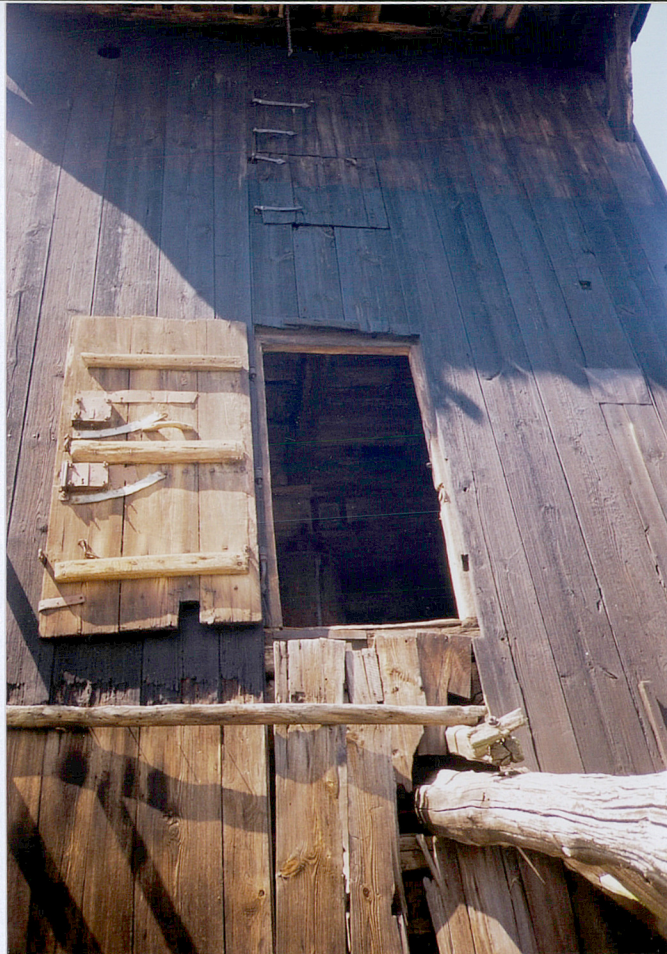
11. Otwór drzwiowy I piętra
12. Drzwi I piętra
13. Fragment szkieletu ściany (z inskrypcją)
14. Gniazdo, tzw. pojazdy
15. Fragment szkieletu ścian, sfazowania

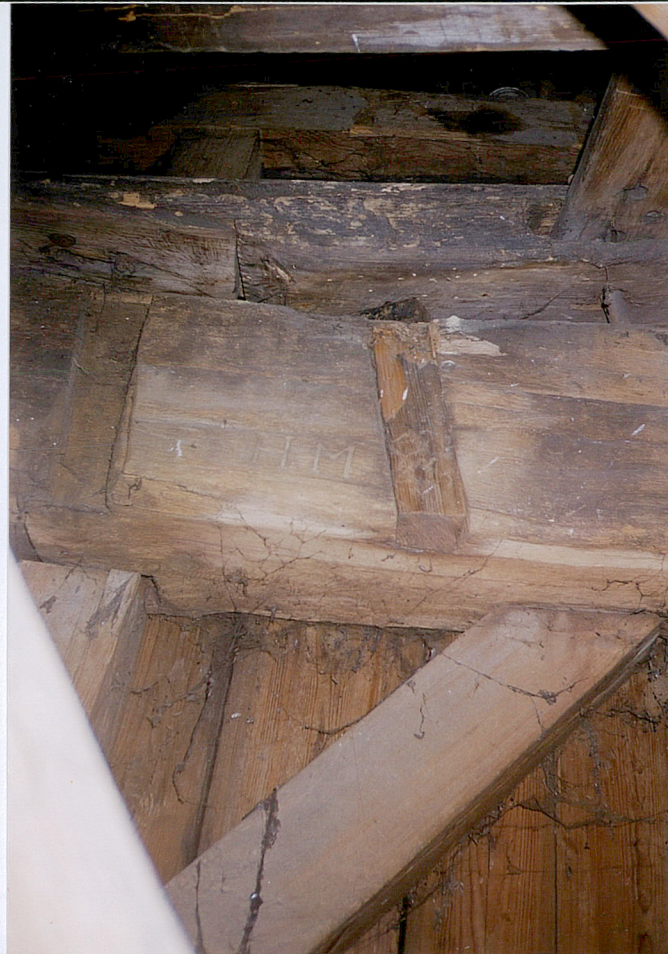
13.

Elementy składowe wiatraka-koźlaka pochodzą częściowo z wiatraka z 1698 r. Taki datownik widnieje wyryty na masywnym ryglu ściany prawej (ułożonym na końcu mącznicy". Przy nim znajdują się inicjały „H M”. Zapewne w XIX wieku obecny wiatrak został złożony z dwóch wiatraków, w tym z wiatraka z 1698 r. Być może przebudowę wiatraka przeprowadził Antoni Stryczyński. W 1893 i 1937 oraz 1940 r. wymieniono śmigi (skrzydła). Wiatrak czynny był do 1958 r. Co najmniej od 1928 r. do 1958 r. właścicielem i młynarzem był [REDAKTOWANE]. Po 1970 r. przejął wiatrak na własność [REDAKTOWANE] a obecnym właścicielem jest bratanek [REDAKTOWANE]. Od 1958 r. wiatrak-koźlak nie użytkowany. Wiatrak drewniany typu koźlak, z zachowanym tradycyjnym napędem, tradycyjnym układem roboczym (złożeniem kamieni młyńskich, stępa ze steporami, odsiewacz, drewniana czyszczarka).

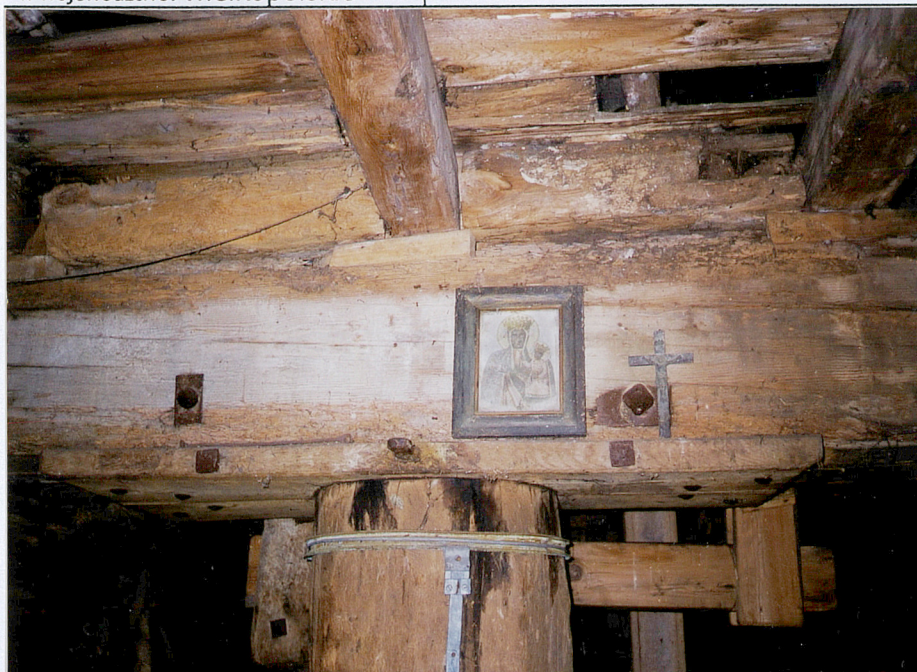
Ruchomy korpus wiatraka zawieszony jest zasadniczo na końcach pojazdów i na końcach mącznicy, grubej belki o szerokości ok. 57 cm. Mącznica jest prostopadle osadzona poprzez nowszą podkładkę – o sfazowanych krawędziach – na zwieńczeniu sztembra.

16. Widok na mącznicę i podkładkę oraz strop I piętra
17. Wnętrze I piętra, odsiewacz, sztember i mącznica
18. Sztember w poziomie I piętra
19. Napiór przechowywany w przyziemiu

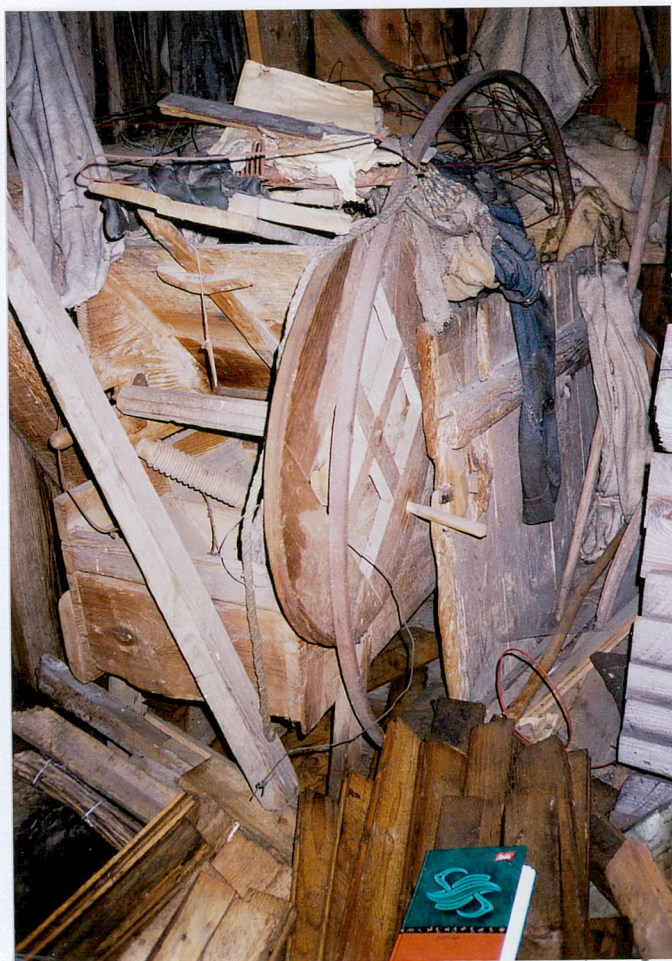
20. Podłoga I piętra
21. Stępa
22. Czyszcarka (I piętro)
23. Odsiewacz (I piętro)
24. Regulator rozstawu złożenia kamieni młyńskich
25. Koło paleczne
26. Wał skrzydłowy, osadzenie osi z cewią

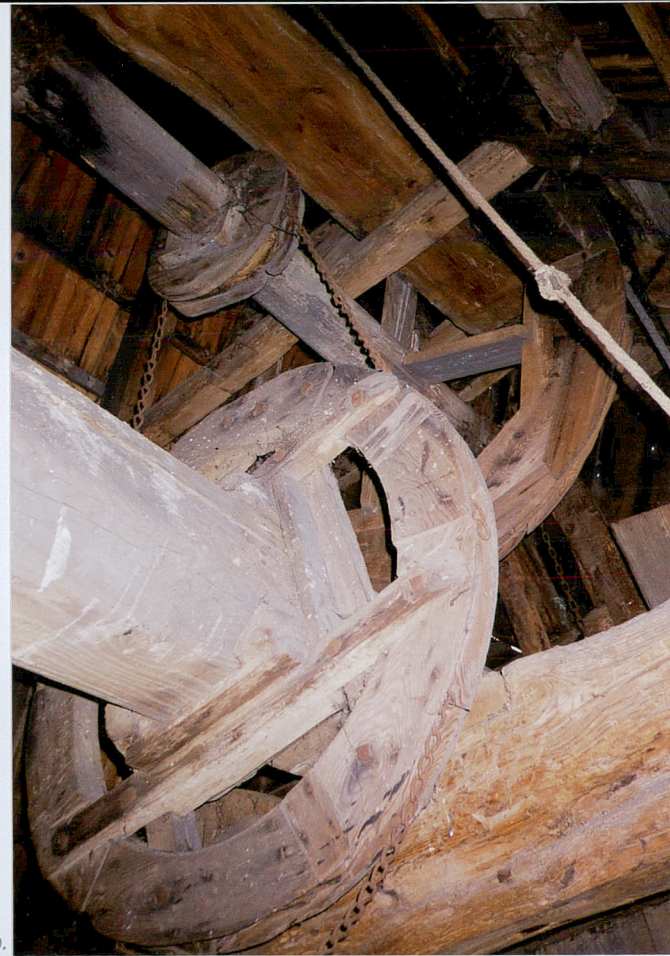
27. Koło linowe (ma wał skrzydłowym i wał dźwigowy)
28. Drewniane koło zębate przy kole palecznym
29. Tzw. łubia, tzw. sanki, kosz zasypowy
30. Tzw. łubia (obudowa kamieni młyńskich)

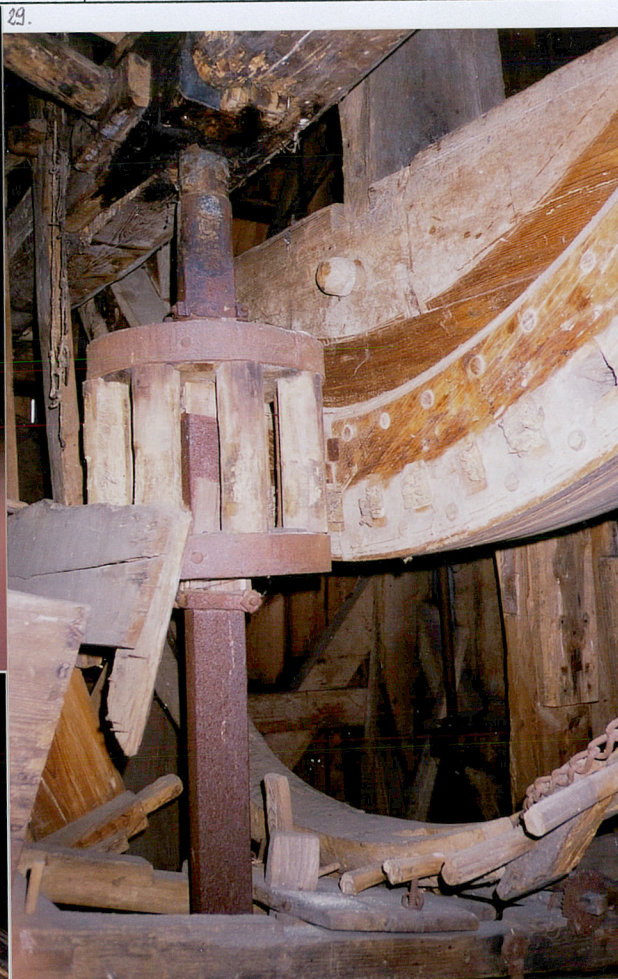
31. Tzw. cewia i koło paleczne
32. Kosz zasypowy, tzw. sanki przy złożeniu kamieni młyńskich
33. Przemieszczona opaska i złamane ramię hamulca koła palecznego
