1. Obiekt

Kościół filialny p.w.Św.Leonarda

2 poł.XII/XIII w.,
XVI w., XVIII w.

LUBIŃ

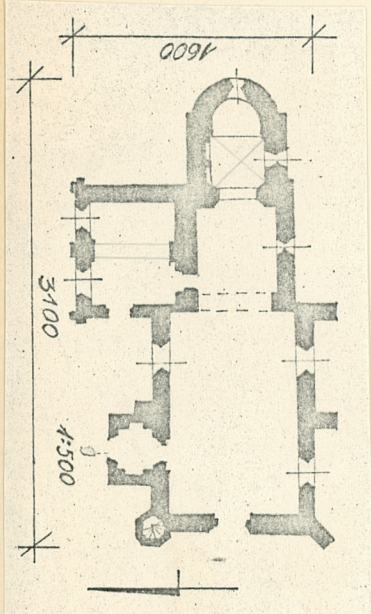
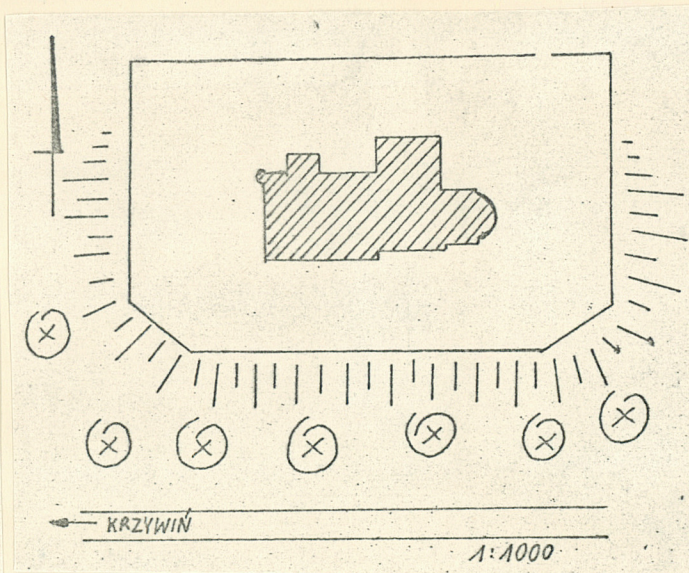
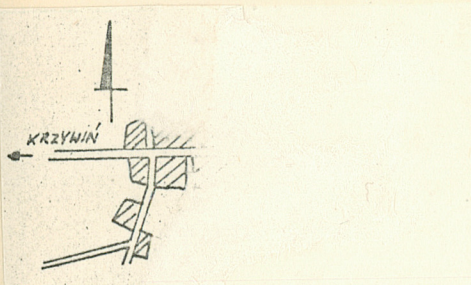
11. Zdjęcia, plan sytuacyjny, rzuty

Usytuowany w środkowej części wsi, na wzniesieniu, otoczony parkanem, naprzeciw kościoła klasztornego. Zbudowany na kamiennym cokole, z cegły wypalanej /i częściowo z kamienia/, ze stropem drewnianym, ze stolcową więźbą dachową, z dachem 2-spadowym nawy i prezbiterium pokrytymi dachówką - mnicznikową, i pulpity i zakrystia pokrytymi karpiówką w koronkę /kruchta i zakrystia otynkowane/. Posadzki kamienne. Kościół jednonawowy, na planie prostokąta z wyodrębnionym prezbiterium zamkniętym absydą i prostokątnymi zakrystią i kruchtą oraz z dostawioną 8-boczną wieżyczką. W oszkarpowanej bryle dominuje nawa i nieco niższe prezbiterium z niższą absydą, do których dostawione zakrystia i kruchta /ok. 1/2 wysokości nawy/. Dachy wysokie. Część wsch. wnętrza - najstarsza, zakończona absydą, sklepiona krzyżowo, oddzieloną od prezbiterium łukiem tęczowym /z prezbiterium wejście do zakrystii - przedzielone szeroką arkadą/. Prezbiterium węższe od nawy wydzielone arkadą. W zach. części nawy, empora organowa, drewniana, wsparta na 4 filarach. Nawa komunikuje się z kruchtą od pn. Okna kościoła - w części wsch. - romańskie, w prezbiterium i nawie ostrołukowe, - z witrażami. Fasada z dostawioną od pn. wieżyczką sięgającą okapu nawy i od pd. z 3-uskokową szkarpą, z portalowym wejściem na oś /nad nim zamurowane, ostrołukowe okno/ oraz późnorenesansowym dekorowanym blendami szczytem. Elewacja pd. - ze ścianami nawy oszkarpowanymi /szkarpy 3-uskokowe, pomiędzy nimi dwa okna/, z prezbiterium /do poł. z kamienia/ z trzema oknami w trzech kondygnacjach i z jednym oknem wsch. w części romańskiej. Elewacja wsch. z absydą /z jednym oknem i fryzem arkadkowym/. Nad absydą /w murze prezbiterium/ otwór w kształcie krzyża, wyższe biforyjne okno zamknięte odcinkowo. We wsch. ścianie nawy późnorenesansowej dwa małe otwory. Elewacja pn. z dostawioną zakrystią /z dwoma odcinkowymi oknami i z wejściem zamkniętym odcinkowo od zach./ oraz z kruchtą między 3-uskokową szkarpą a wieżyczką /z wejściem arkadowym/. W ścianie między zakrystią a kruchtą ostrołukowe okno. We wszystkich elewacjach okienka strzelnicze na różnych wysokościach.
