1. Obiekt zabytkowy

KOŚCIÓŁ KLASZTORNY p.w. NARODZENIA NMP

LUBIŃ

Kościół gotycki i barokowy z fragmentami romańskimi. Murowany w częściach romańskich z kamienia, w gotyckich z cegły o wieżach polskim. Tynkowany. Łęgiowo podpiwniczony z kryształami. Założony na murze wyłożonego prostokąta z prostą zamkniętym prezbiterium z portykami, wisiurami od korpusu ramionami transeptu, z wysoką wieżą na murze kwadratu od zach. z kaplicą Pana Józefa od pd. Oszkarpowany z przyporami gotyckimi. Dach 2-spadowy pomiędzy nawą i prezbiterium przedzielony schodkową ścianą szczytową.

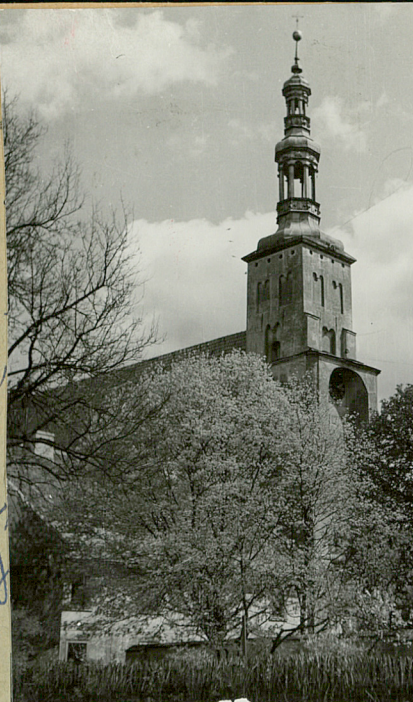
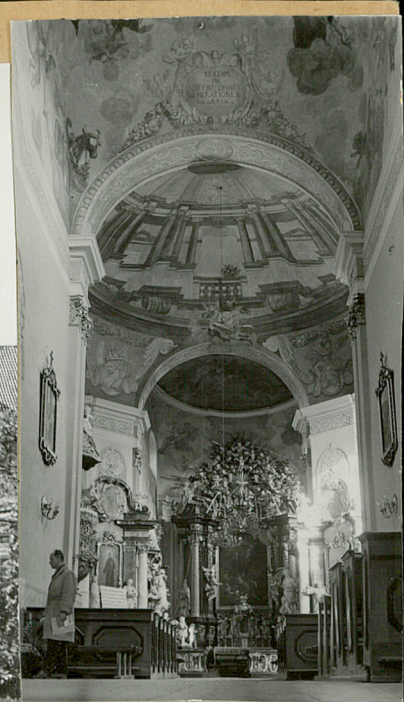
31. Szkic sytuacyjny, plan schematyczny, uwagi opisowe, fotografia

Kościół gotycki i barokowy z fragmentami romańskimi. Mury w częściach romańskich z kamienia, w gotyckich z cegły o wieżach polskim. Tynkowany. Łęgiowo podpiwniczony z kryształami. Złożony na nacie wykładanym prostokąta z prostą zamkniętym prezbiterium z prostokątnymi, większymi od korpusu ramionami transeptu, z wysoki wież na nacie kwadratu od zach. z kaplicą Pana Józefa od pd. Oszkarpowany z przyporami gotyckimi. Dach 2-spadowy pomiędzy nawą i prezbiterium przedzielony schodkową ścianą szczytową.
