1. Obiekt

STODOŁA

POSADOWO

10. Rejestr zabytków:

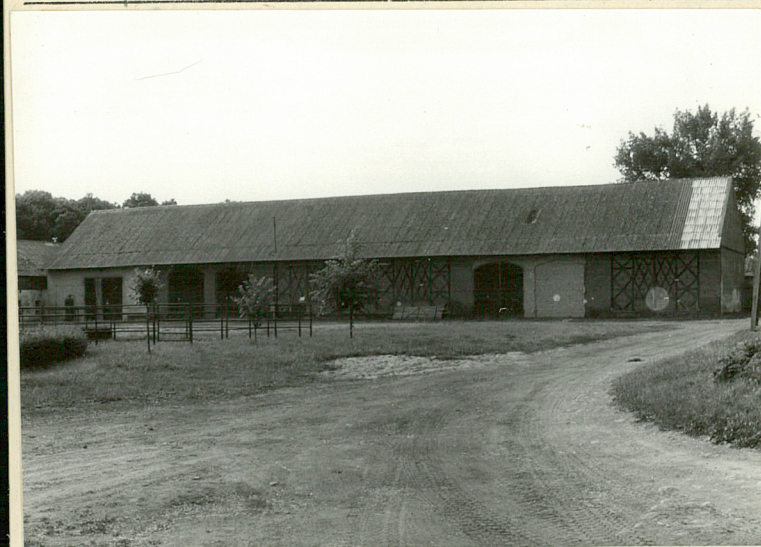
Materiał, konstrukcja, technika - ściany konstrukcji mieszanej /ceglane i mur pruski/ wzniesione na kamiennym cokole i rolce ceglanej; więźba dachowa - krokwiowo-płatwiowa z wieszakiem i stolcami pochyłymi usztywnionymi kleszczami i mieczami; dach - kryty pierwotnie dachówką, obecnie eternitem; drzwi - w elewacji północnej dwuskrzydłowe wrota z desek, z węgarkiem, na zawiasach pasowych, przekryte łukiem odcinkowym, w elewacji południowej wrota z desek prostopadłokształtne; podłoga - posadzka cementowa.

Rzut, kształt i bryła - obiekt założony na rzucie wydłużonego prostokąta, jedno kondygnacyjny, nakryty dwuspadowym dachem o znacznym nachyleniu połaci z okapem wspartym na profilowanych ostatekach krokwi; bryła obiektu prostopadłościenna.

Elewacje - północna - pierwotnie z symetrycznie rozmieszczonymi parami wrót, zdobiona ozdobnie ułożonymi belkami tworzącymi konstrukcję muru pruskiego, obecnie częściowo przekształcona /zamurowana została jedna para wrót, wschodnią część elewacji otynkowano i założono nowe wrota/; południowa - podobna do północnej, wrota prostopadłokształtne; zachodnia - ślepa, w dolnej partii otynkowana, zdobiona gzymsem międzykondygnacyjnym. Wnętrze - obiekt szerokofrontowy, wnętrze przejazdowe, pierwotnie stodoła jednoprzestrzenna, z dwoma zdwojonymi klepiskami i trzema sásiekami /sásieki skrajne były dwuprzęsłowe, sásiek środkowy był czteroprzęsłowy/; obecnie podział na klepiska i sásieki nie istnieje, blagi zostały zlikwidowane. We wschodniej części stodoły wyodrębnione jest pomieszczenie w którym znajduje się waga. Instalacje - elektryczna, odgromowa.

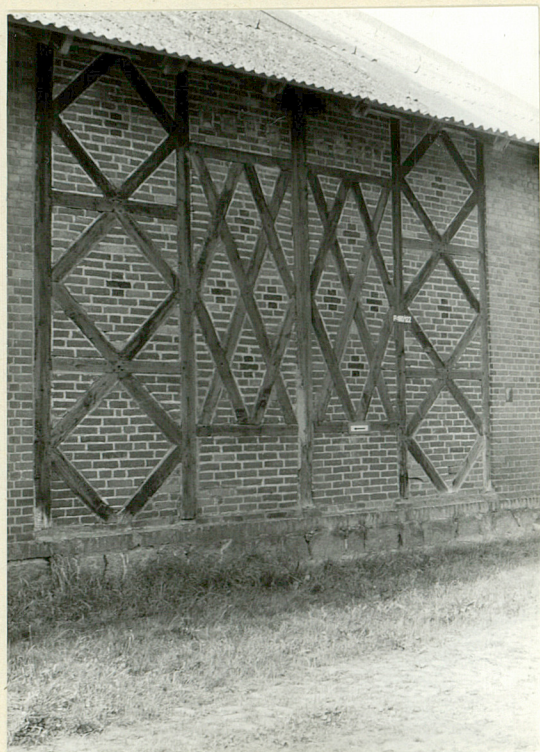
5

- ściany z muru pruskiego w b.złym stanie - konstrukcja drewniana skorodowana, zaprawa łącząca cegły wykrusza się

zdjęcia :

- obiekt należy zabezpieczyć i poddać remontowi /wzmocnienie murów/ bez naruszania wystroju elewacji
