WIATRAK-KOŹLAK ob. nie użytkowany

K O Ś C I A N

ul. Kruczkowskiego

Nr 1097/A

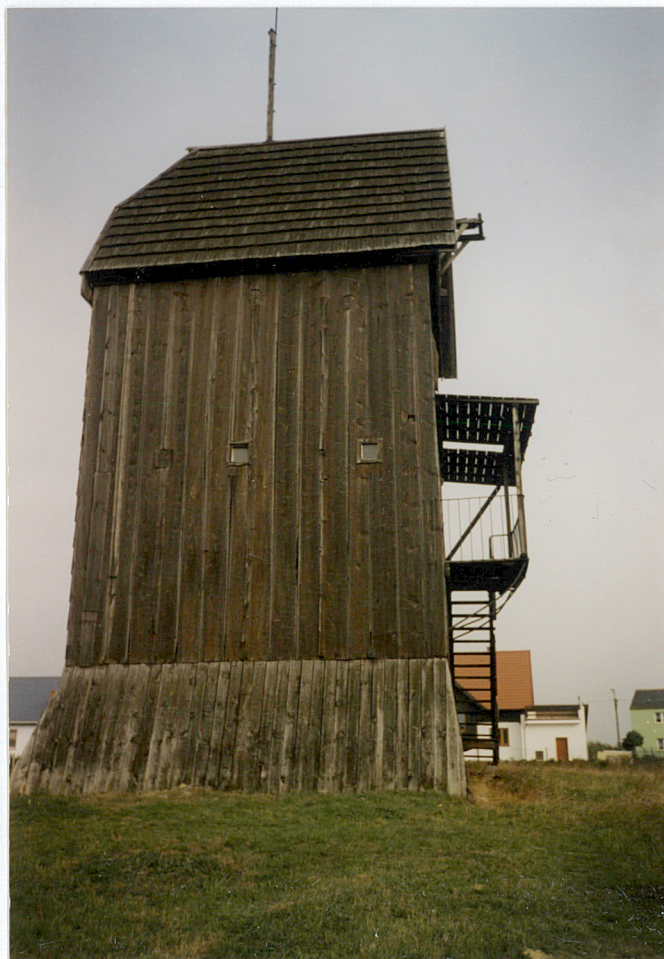
1. Widok ogólny wiatraka
2. Widok na ścianę boczną, od pd.
3. Widok na wiatrak od stron pd.-wsch.
4. Widok na wiatrak od strony pd.-zach.
5. Widok na wiatrak od strony pn.-wsch.

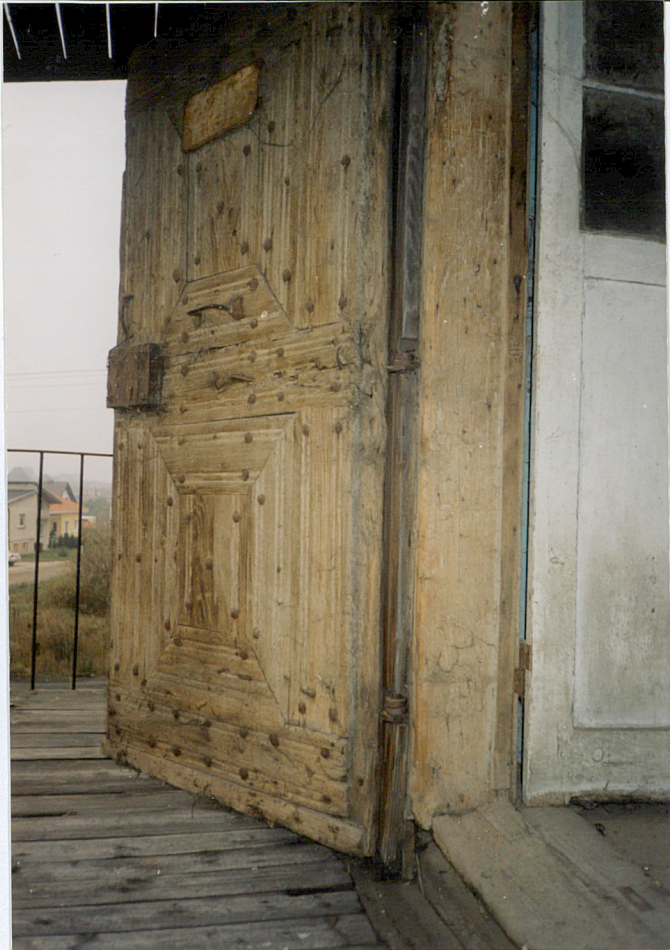
14. Siodło
- 15, 16. Mącznica - ryte napisy
17. Drzwi wejściowe na piętro
18. Belki stropu I piętra
19. Pozostałości licznika prądu (koziół)
20. Podłoga w przyziemiu

Otwory okienne-świetliki o wykroju kwadratu lub koła; w kwadratowych świetlikach drewniane, stałe, przeszklone okienka. Drzwi wejściowe-drewniane; do przyziemia-deskowo-listwowe, jednoskrzydłowe, na zawiasach pasowych, pełne. Drzwi wejściowe na I piętro-podwójne: zewnętrzne-deskowe, od wewnątrz ozdobnie opierzone, z ćwiekami, na zawiasach pasowych, pełne; skrzydło wewnętrzne-drewniane, ramowo-płycinowe, górą przeszklone, składane. Drzwi II piętra-drewniane, dwupoziomowe, deskowo-listwowe-zastrzałowe, pełne, na zawiasach pasowych.

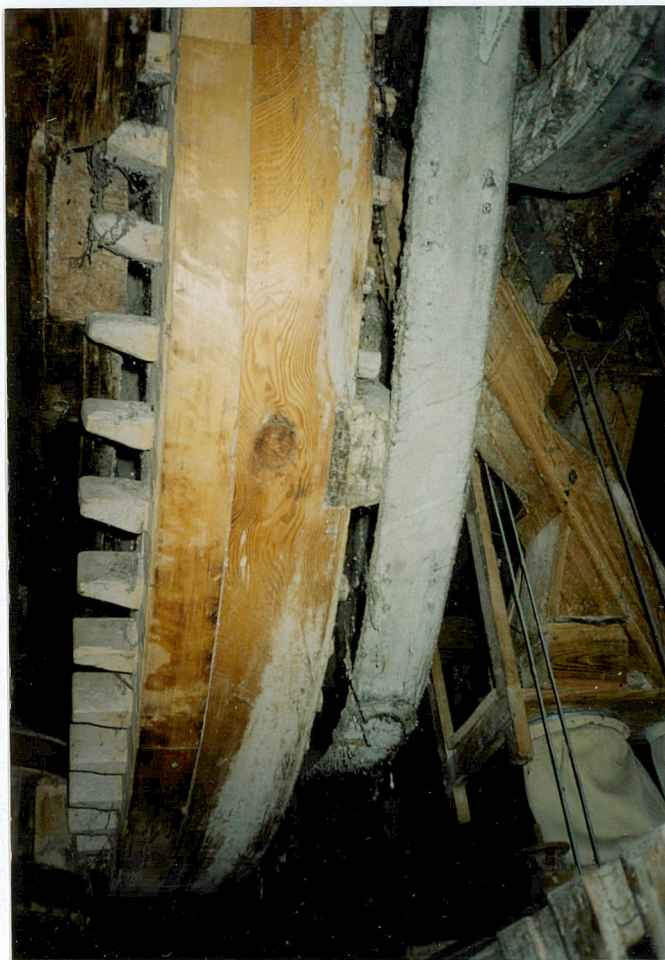
21. Koło pałeczne- konstrukcja
22. Koło pałeczne- widok od strony złożenia kamieni młyńskich
23. Koło linowe na wale skrzydłowym
24. Koło pałeczne, opaska hamulca

UKŁAD NAPĘDOWY:dwa-pierwotny tradycyjny i wtórny,silnikowy.Napęd pierwotny-drewniany wał skrzydłowy z metalową głowicą,obecnie bez skrzydeł.Na wale skrzydłowym(ociosanym w części przedniej w kwadrat i wzmocnionym metalowymi obejmami) koło pałacznego,zasadniczo czteroszprychowe,o średnicy 320 cm,z 88 zębami.Obok koła pałacznego od strony głowicy zamontowane wtórne koło pasowe.Koło pałacznego od góry ujęte drewnianą opaską hamulca.Napęd wtórny-silnik elektryczny zamocowany w przyziemiu wiatraka(w strefie belek stropowych)

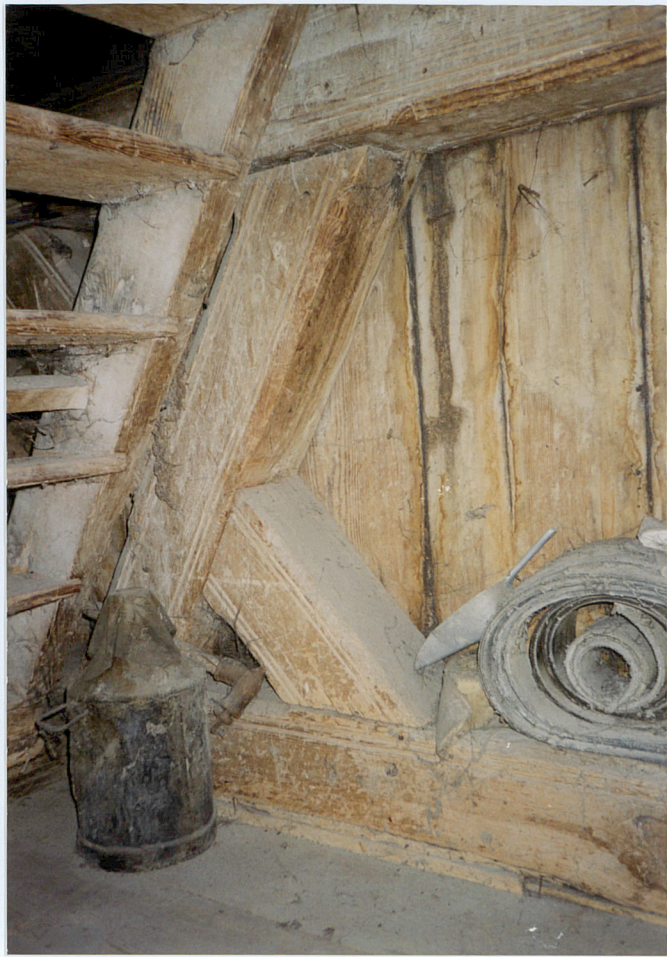
25. Szkielet ściany, oprofilowane elementy szkieletu
26. Przekładnia pasowa (poddasze wiatraka)
27. Cewia na osi; łubia
28. Skrzynia przy złożeniu kamieni i odsiewaczu
