1. Obiekt

wiatrak - Koźlak

1819

KOŚCIAN-  
KIEŁCZEWO ✓

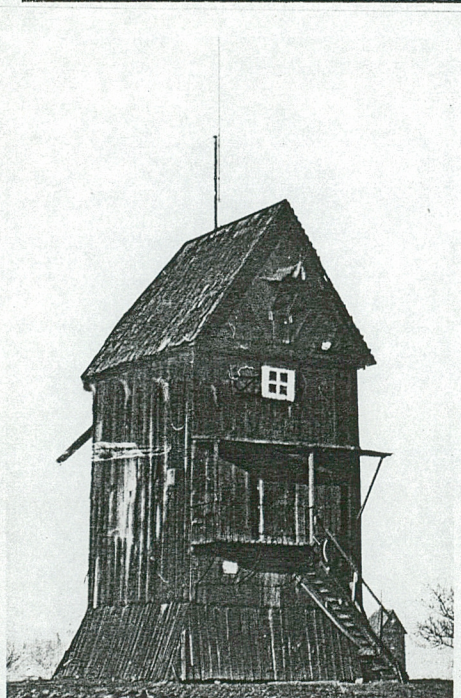
skala 1:100

Wykonany z drewna wiatrak typu koźlak usytuowany jest przy ul. Kruczkowskiego 26 na prywatnym gruncie należącym do Jana Kostańskiego. Podstawę wiatraka stanowi pioną oś /tzw. słup/ osadzona na czterech skrzyżowanych belach i związana z nimi za pomocą zestrzałów tworząc tzw. koziół. Koziół wsparty na fundamencie z kamienia polnego i na podmurówce /w kształcie krzyża/ z cegły stanowi nieruchomą część wiatraka. Osadzony na koźle dwikondygnacyjny budynek wiatraka, założony na planie zbliżonym do kwadratu /5,50 m x 6,9 m/ posiada konstrukcję szkieletową. Budynek jest częścią ruchomą, porzsną przy pomocy dyszla umieszczonego w dolnej partii budynku. Ściany szalowane są deskami oraz gontem /ściana wietrzna/. Całość pokryta jest dwuspadowym dachem gontowym o konstrukcji krokwiowej, ze ściętym szczytem od strony ściany wietrznej. Na wysokości pierwszej kondygnacji znajduje się wejście do budynku wiatraka poprzedzone schodami i galerią. Na poziomie pierwszej kondygnacji, na osi znajduje się słup podtrzymujący mącznicę, najgrubszą belkę stropu. Na niej w drugiej kondygnacji spoczywają dwa młyńskie kamienie. Tu również mieści się mechanizm transmisyjny wiatraka składającego się z wału napędowego z kołem pałecznym oraz z sochy z wrzecionem. Komunikacja między kondygnacjami rozwiązana przy pomocy jednobiegowych schodów wewnętrznych. Wiatrak posiada piorunochron oraz od 1946 r. instalację elektryczną. Wyposażony m.in. w silnik elektryczny, mlewnik walcowy i elewatory.

14. Kubatura	15. Powierzchnia użytkowa	16. Przeznaczenie pierwotne	17. Użytkowanie obecne
412,5 m <sup>3</sup>	56,0 m <sup>2</sup>	wiatrak	wiatrak o napędzie elektrycznym
18. Prace budowlane i konserwatorskie, ich przebieg i dokumentacja		19. Stan zachowania (fundamenty, ściany zewnętrzne, ściany wewnętrzne, sklepienia, stropy, konstrukcje dachowe, pokrycie dachu, wyposażenie i instalacje)	
Prace konserwacyjne przeprowadzane przez właściciela w zakresie zaspakajania najpilniejszych potrzeb.		Stan zachowania bardzo dobry. Zachowana w stanie dobrym cała konstrukcja z wyposażeniem drewnianym oraz instalacją elektryczną z silnikiem. Brak śmigieł i dyszla, które właściciel zdjął.	
20. Najpilniejsze postulaty konserwatorskie
