Nr II

1. Obiekt zabytkowy

Kościół Par. p.w. św. Andrzeja

gm. Koscielce
KOŚCIELEC KOLSKI3. Wiek
XII/XVII/XVIII4. Styl romański
bud. drewn.5. Kubatura m³

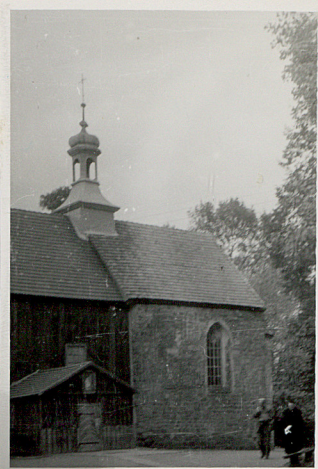
31. Szkic sytuacyjny, plan schematyczny, uwagi opisowe, fotografia

Orientowany. Część romańska - obecne prezbiterium mury z kamienia granitowego, salowa, ramiona i niszka i nieco węższą apsydą. Przy części romańskiej od pn. zakrystia i skarbczyk, murowane z cegły o układzie polskim. Dobudowana nowa konstrukcja z drewna, oszalowana, przy niej korytka od pd. i obniżona od zach. Wewnątrz strop, w apsydzie sklepienie hemisferyczne, w zakrystii i skarbczyku kolebkowe. W apsydzie dwa ołtarze romańskie, w dawnej nawie ślady romańskich otworów okiennych i drzwi dużo gotyckie, ostrołukowe. Zakrystia oszalowana. Dachu dwuspadowy.
