WIELKOPOLSKIE

PLEBANIA

KOŚCIELEC

1. Miejscowość	2. Obiekt (nazwa jak w karcie)	3. Zawartość wkładki (nazwa obiektu lub materiału uzupełniającego)
KOŚCIELEC	PLEBANIA	Opis, c.d., rzut przyziemia

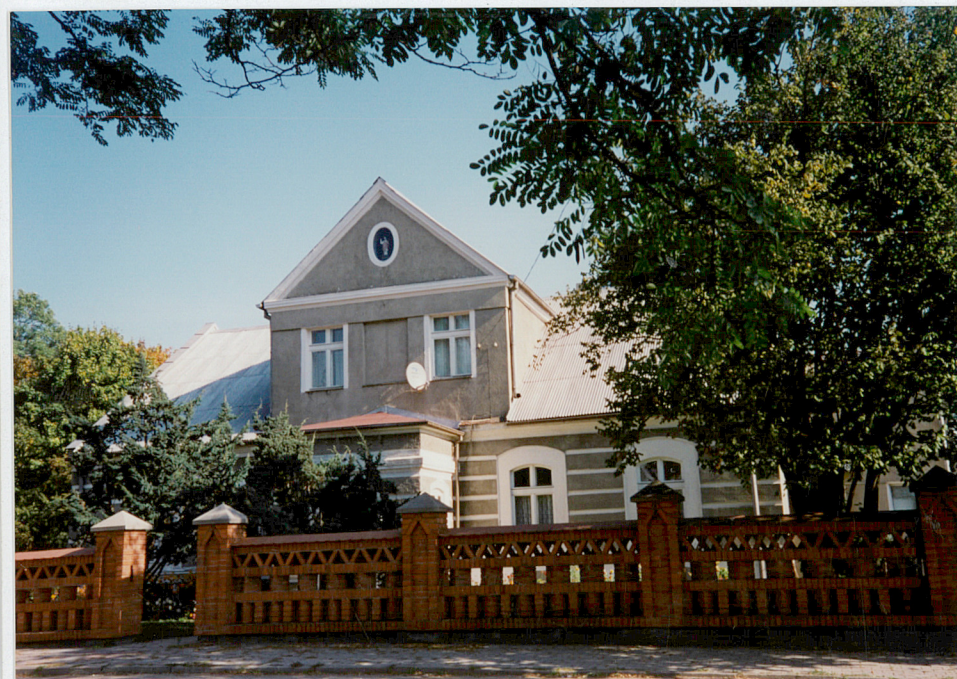
Plebania zbudowana została na przełomie XIX i XX wieku przy kościele parafialnym p.w. św. Andrzeja Ap. W 1920 roku do parterowego budynku głównego dobudowano od strony północnej piętrową przybudówkę.

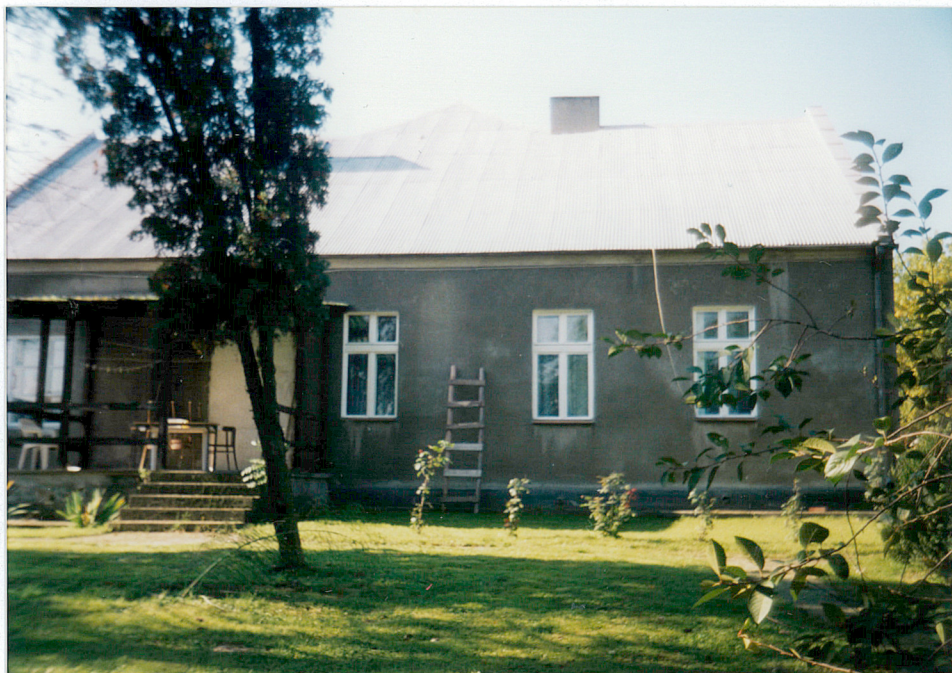
1. Elewacja wschodnia
2. Elewacja południowa
3. Elewacja zachodnia przybudówki
4. Elewacja północna
5. Okno w elewacji wschodniej
6. Okna w elewacji zachodniej - część południowa
7. Okno w elewacji zachodniej - część północna
- 8.9.10. Drzwi wewnętrzne
11. Główne wejście od zachodu
12. Schody na poddasze

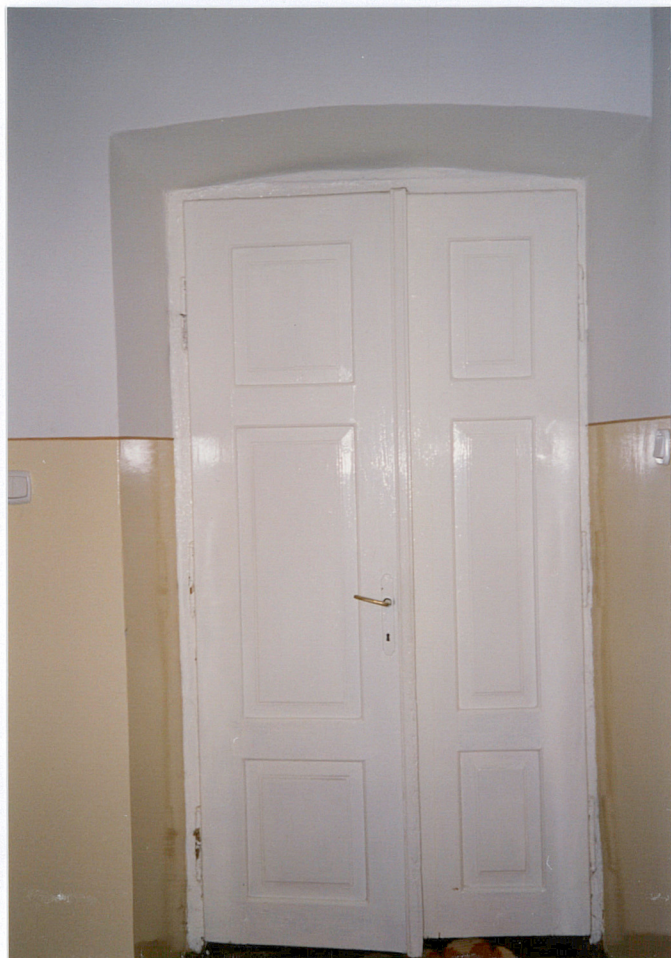
8.

Zachowana oryginalna stolarka drzwiowa wewnętrzna i w części stolarka okienna

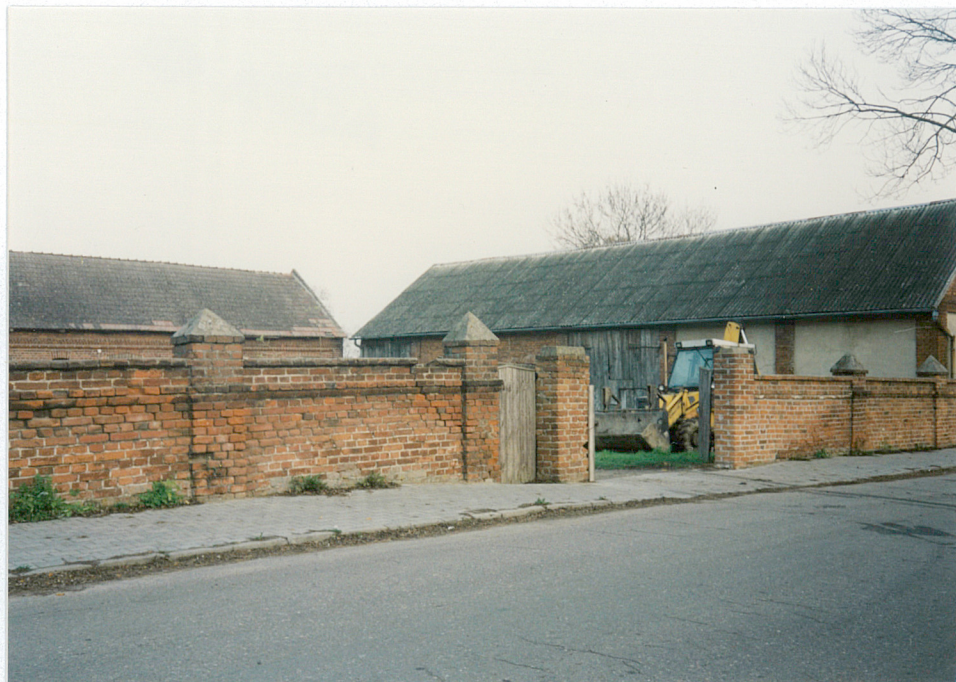
1. Brama wjazdowa na podwórze – widok od zachodu
2. Stodoła (3) – elewacja zachodnia
3. Stodoła (3) – elewacja północna
4. Obora (4) – elewacja zachodnia
