1. Obiekt

MECZET

2 poł. XIXw.

K O S C I E L E C

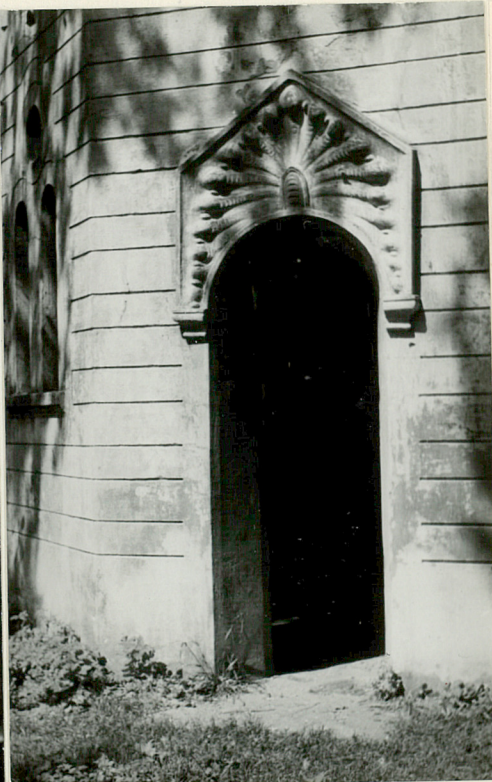
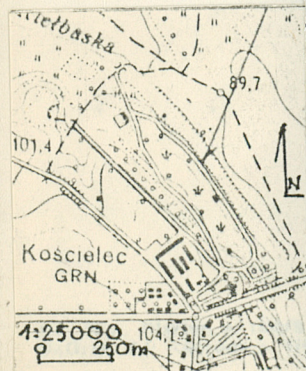
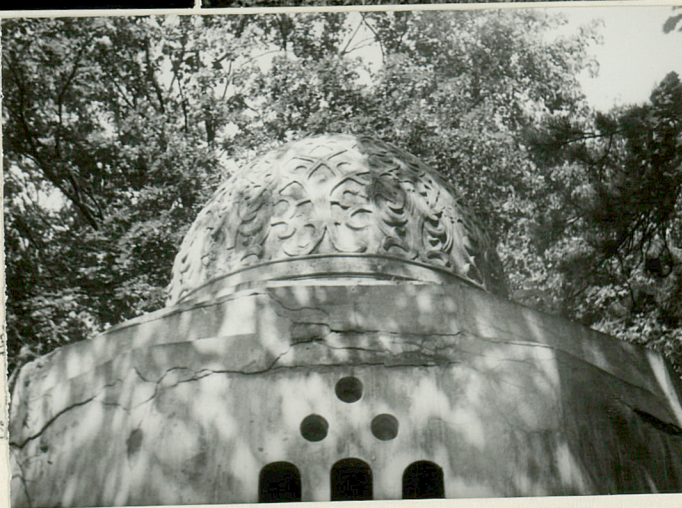
11. Zdjęcia rzut, przekrój, sytuacja, orientacja

Sytuacja: znajduje się w pałacowym parku krajobrazowym. Usytuowana jest na lekkim wzniesieniu nad brzegiem sztucznego jeziora, w pobliżu wschodniej granicy parku wyznaczonej przez rzekę Kiełbasę. Budowla otoczona jest gęstym szpalerem drzew.

Materiał i konstrukcja: mury ceglane, otynkowane, kopuła oparta na stalowych dwuteownikach. Posadzka cementowa.

Rzut: na planie regularnego ośmioboku z jednym wejściem od południa.

Bryła: graniastosłup o podstawie ośmioboku foremnego. Na nim ułożone są dwa schodki również na planie ośmioboku foremnego/dolny przekręcony o pół szerokości boku ośmiokąta/. Całość przekrywa kopuła.

Elewacje: południowa - w partii dolnej centralnie umieszczone, półkuliście zamknięte wejście ujęte w portal wypełniony ornamentem "pawie oko". Nad nim trzy wąskie, półkuliście zamknięte otwory okienne z trzema okrągłymi otworami na górze/środkami tych otworów wyznaczają wierzchołki trójkąta równobocznego/. Najbliższe ściany po obu stronach wejścia posiadają zdwojone, wąskie, półkuliście zamknięte otwory okienne z okrągłym, trzecim otworem w centrum, nad dwoma dolnymi. System otworów okiennych we wszystkich ścianach polega na przemianowym umieszczeniu w jednej ścianie okien w partii dolnej/zdwojonych/a w następnej w partii górnej/potrójnych/. Wszystkie ściany boniowane. Kopuła pokryta ornamentem okuciowym.

Spękania i ubytki tynku w partii górnej.
