1. Obiekt

Minaret

3. Miejscowość

Kościelec

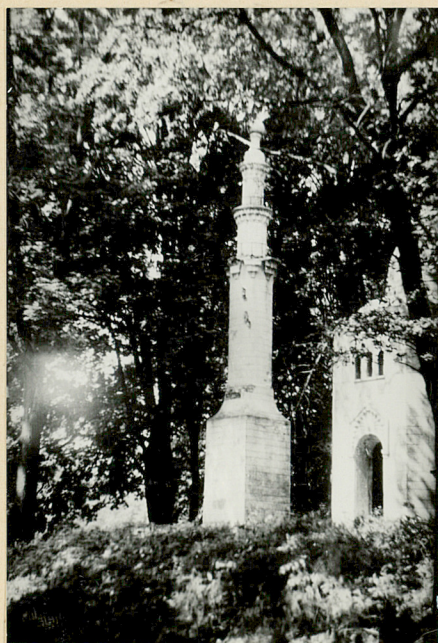
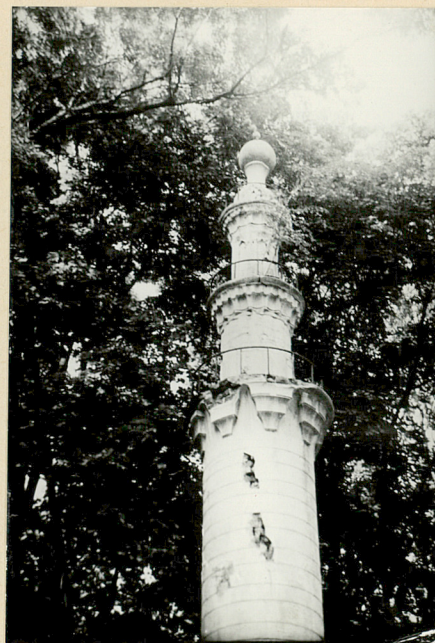
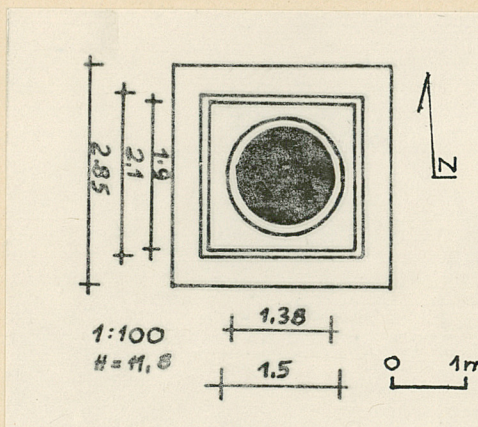
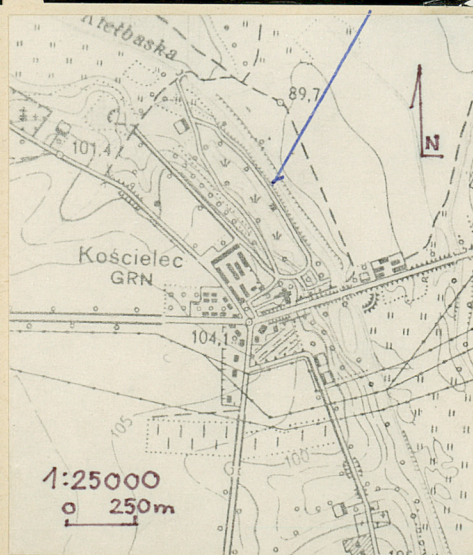
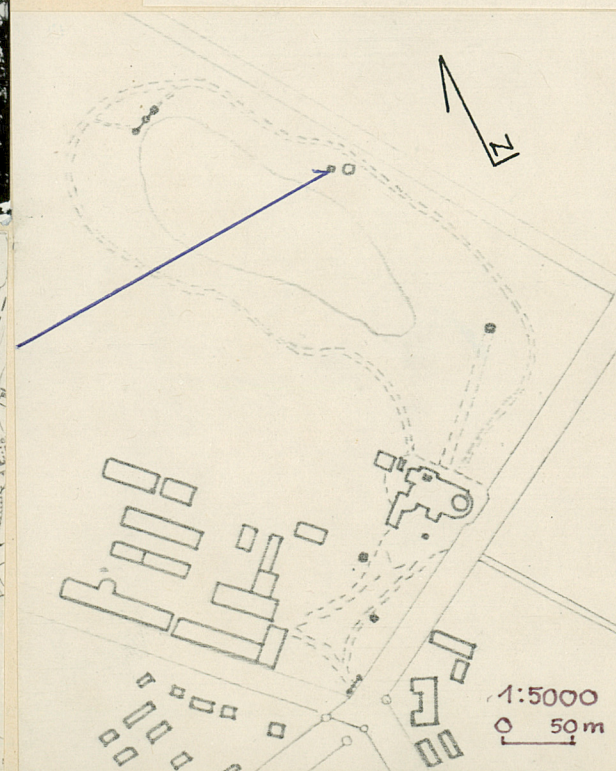
11. Zdjęcia, plan sytuacyjny, rzuty

Sytuacja: budowla znajduje się w pałacowym parku krajobrazowym. Usytuowana jest na lekkim wzniesieniu nad brzegiem sztucznego jeziora, w pobliżu wschodniej granicy parku wyznaczonej przez rzekę Kiełbaskę. Bezpośrednio sąsiaduje z meczetem. Budowla otoczona jest gęstym szpalerem drzew.

Materiał: cegła, otynkowana.

Plan: Cokół na planie kwadratu, część środkowa i górna na planie koła.

Bryła: cokół w formie prostopadłościanu o przekroju kwadratowym, na nim część środkowa w formie słupa zwieńczonego od góry gzymsem. Gzyms podparty jest przez wsporniki, na nim usytuowana jest metalowa barierka obiegająca całość. Część następna, również w formie słupa, zwęża się ku górze, w środku opasana jest gzymsem, na którym przebiega kolejna barierka. Partia wieńcząca całość oddzielona jest od części dolnych gzymsem z kolejną, trzecią balustradą. Zwieńczenie wykonane zostało w formie kuli wspartej na cokole, z trzema mniejszymi kolumnami i półksiężycem nad nimi. Całość jest boniowana na wszystkich kondygnacjach.

14. Kubatura	15. Powierzchnia użytkowa 2,3 m	16. Przeznaczenie pierwotne minaret	17. Użytkowanie obecne
18. Prace budowlane i konserwatorskie, ich przebieg i dokumentacja		19. Stan zachowania (fundamenty, ściany zewnętrzne ściany, wewnętrzne, sklepienia, stropy, konstrukcje dachowe, pokrycia dachu, wyposażenie i instalacje) Ubytki cegieł i tynku w partii środkowej.	
20. Najpilniejsze postulaty konserwatorskie
