1. Obiekt
STODOŁA /4/
832/5

3. Miejscowość
NIEPART

NIEPART

STODOŁA /4/

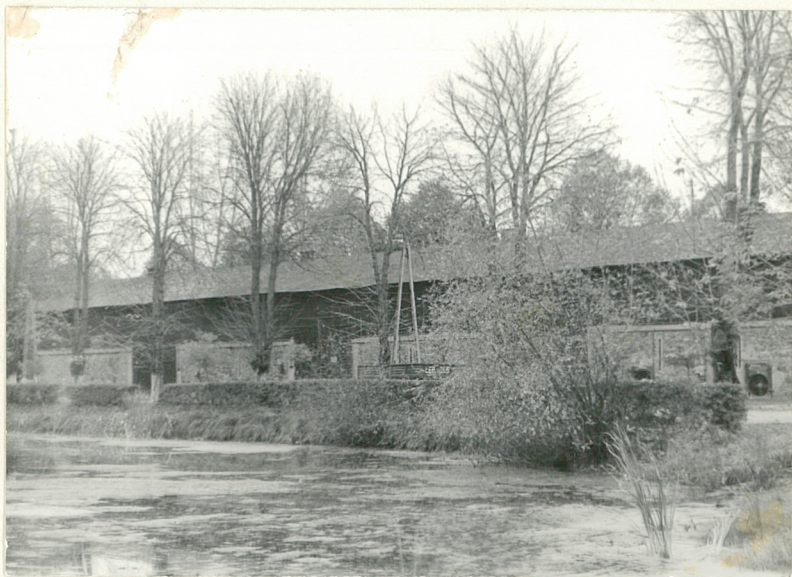
ELEWACJA PD trzyosiowa w osiach wrota. Do wys. 4 m ściana murowana mur zakończony fryzem powyżej ściana z desek w układzie pionowym. W części murowanej prostokątne szczeliny wentylacyjne.

1. Widok od strony drogi
2. Widok od strony dziedzińca
3. Widok od strony zach.
4. Widok od strony wsch.

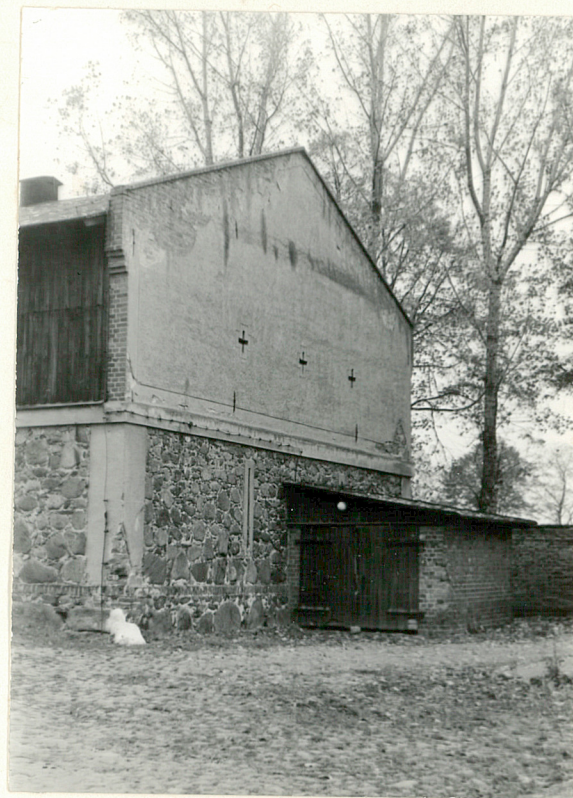
4.

ELEWACJA WSCH do wysokości fryzu z kamienia, częściowo zasłonięta przez przybudowane pomieszczenia gospodarcze. Część powyżej fryzu murowana z cegły otynkowana z widocznymi symetrycznie rozmieszczonymi trzema otworami wentylacyjnymi w kształcie krzyża. Widoczne metalowe kotwy mocujące stolce więźby dachowej.
