1. Obiekt zabytkowy

KOŚCIÓŁ P.W. ŚW. BARBARY

MAGNUSZEWICE

## 31. Szkic sytuacyjny, plan schematyczny, uwagi opisowe, fotografia

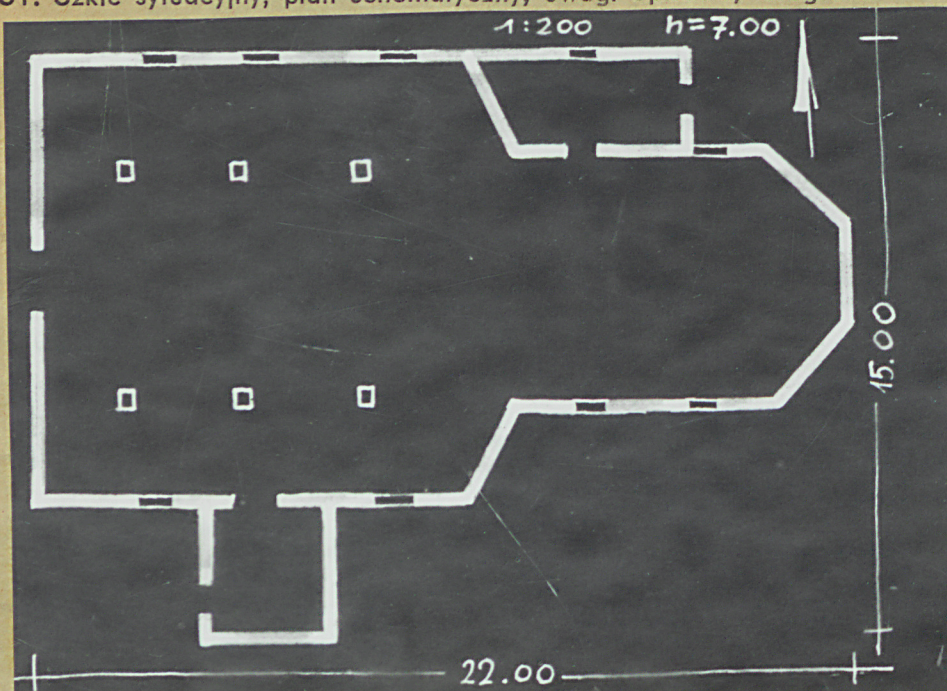
Drewniany. Konstrukcja szkieletowa, więźba tęczowa na słupach z osłoniętymi. Ściany boczne i frontowa malowane. Orientowany, trójnawowy z węższym prezbiterium, od wsch. zamkniętym trzema bokami wieloboku. Od pn. dołączona zakrystia, od poł. kaplica i schodzik. Nawy oddzielone od siebie słupami. Stropienie porożne, kolebkowe. Dachy dwuspadowe, pokryte gontem, o zróżnicowanej wys. Kościół boczny na wyznaczonej pokrycie blasz. Dzwonnik wejściowy z dwoma półkolumnami po bokach, wspierającymi profilowany słup.
