DZWONNICA KOŚCIOŁ PARAFIALNEGO P. W. ŚW. BARBARY

2. Czas powstania
ok. 1816 r.

3. Miejscowość
MAGNUSZEWICE

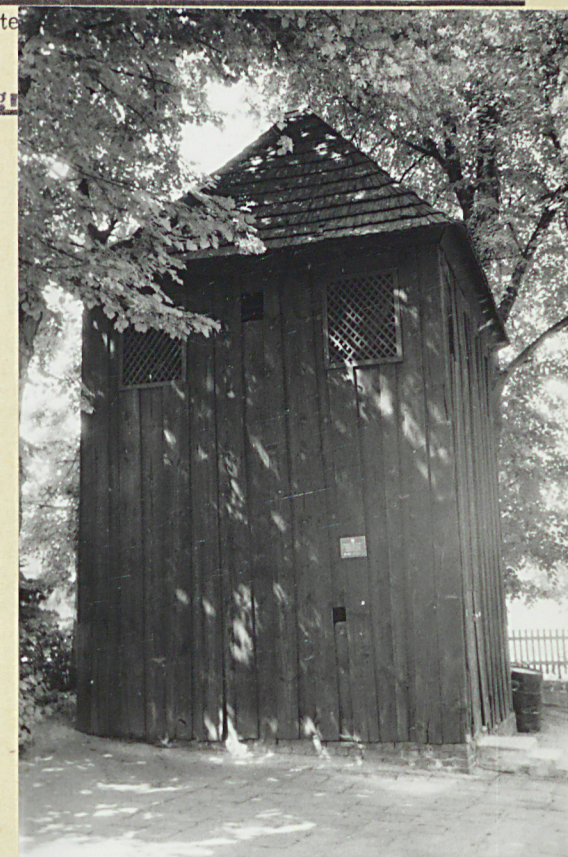
1. Widok ogólny dzwonnicy od pn.-wsch.
2. Widok ogólny dzwonnicy od pd.
3. Podmurówka i podwalina.
4. Widok na konstrukcję ścian.
5. Widok na więźbę dachową i konstrukcję zawieszenia dzwonów.
6. Otwory okienne w elewacji pd.
7. Otwory okienne w elewacji wsch.
8. Drzwi dzwonnicy.

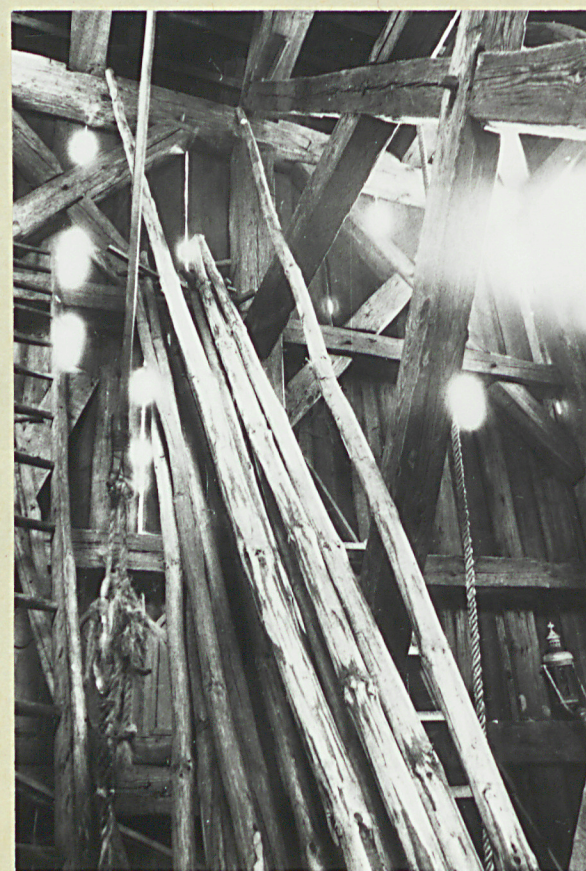
5.

Wieżba dachowa drewniana krokwiowa; na belkach wiązarowych wsparty krótki słup, tzw. król podpierający kapice promieniście ułożonych krokwi. Wymiary elementów konstrukcyjnych w cm: mnich 22 x 22, belki wiązarowe 20 x 22, krokwie 16 x 18.

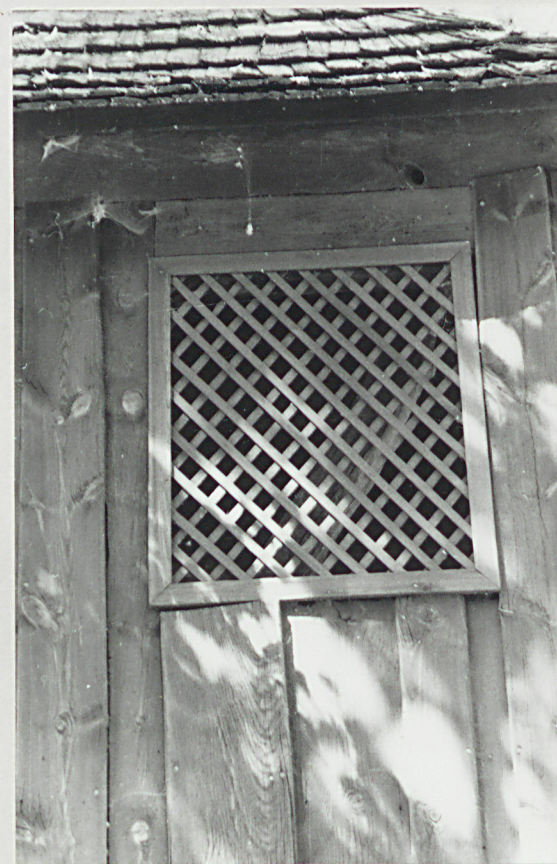
Otwory okienne parzyste o wykroju prostokąta stojącego wypełnione ażurową okiennicą z drewnianych listew o układzie rombowym.

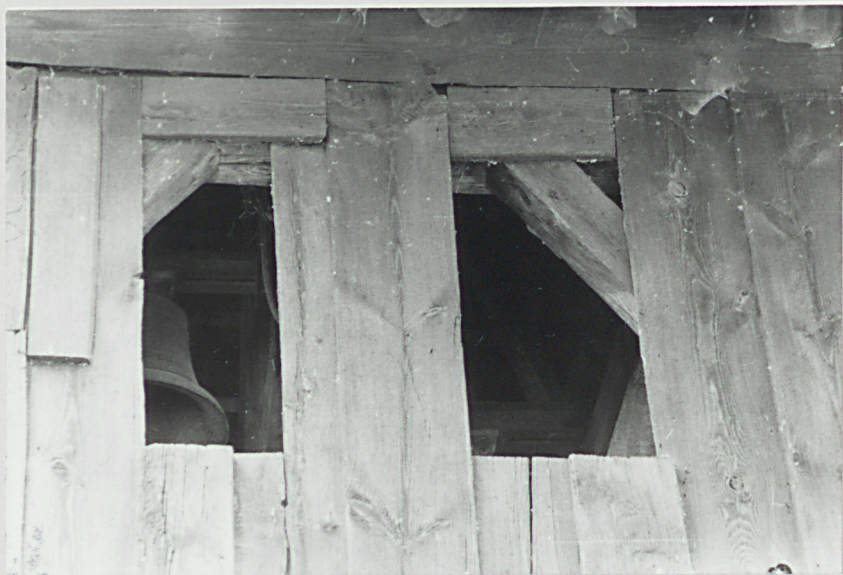
7.

Jednokondygnacyjne, na podmurówce z cegły, szalowane pionowo deskami na zakład. W zwieńczeniu gzyms nakryty okapem. W ścianie wsch. zlokalizowany otwór drzwiowy. W górnych partiach elewacji pd. i pn. bliźniacze otwory okienne wypełnione ażurową okiennicą. W elewacji wsch. wtórnie wycięte w szalunku 4 otwory okienne. Elewacje w naturalnym kolorze drewna poddanego działaniu impregnatów i czynników atmosferycznych.

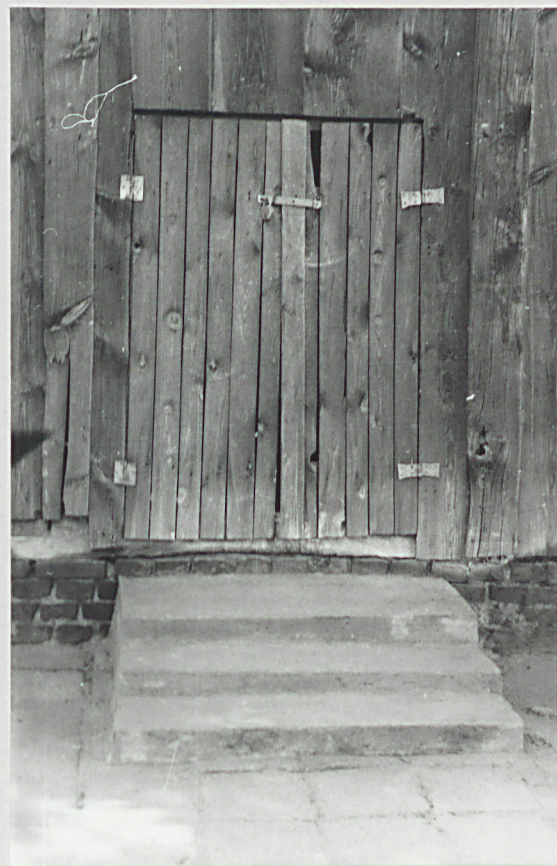
8.

Otwór drzwiowy w kształcie prostokąta stojącego wypełniony drzwiami drewnianymi dwuskrzydłowymi, deskowo-listwowymi.

20. Najpilniejsze postulaty konserwatorskie Konieczna naprawa drzwi wejściowych oraz systematyczna impregnacja elementów drewnianych środkami owado- i grzybobójczymi.
